Spichlerz *palacowy*

5009/4

MIKORZYN

11 Zdjęcia, plan sytuacyjny, rzuty

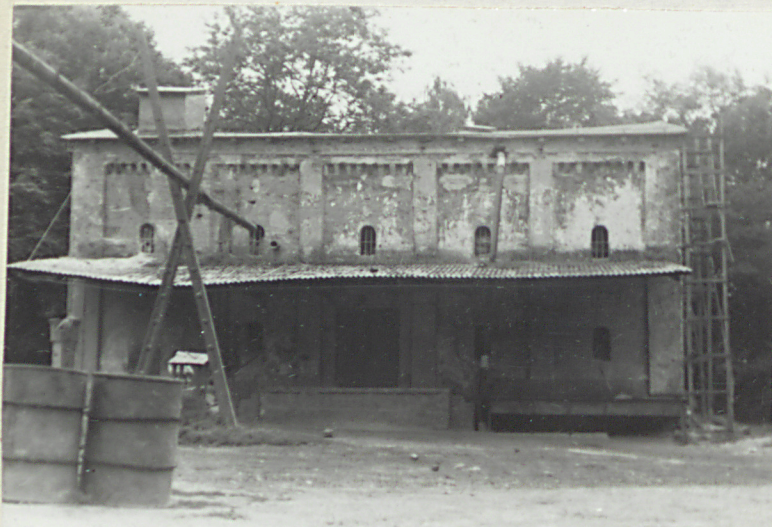
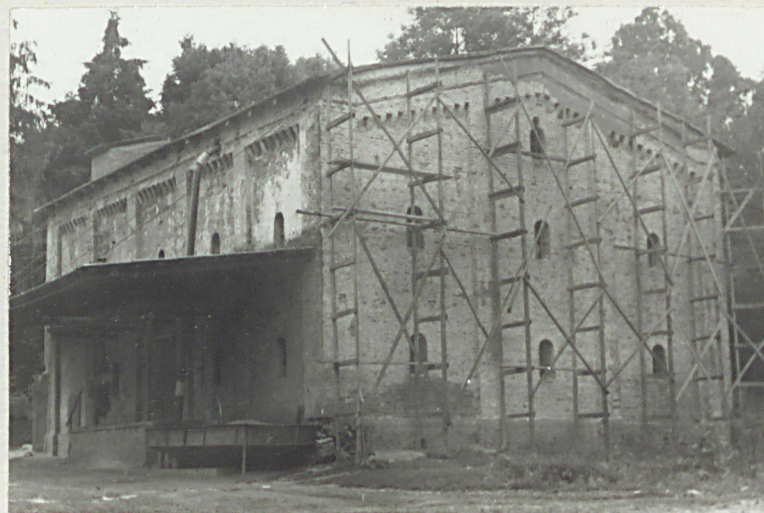
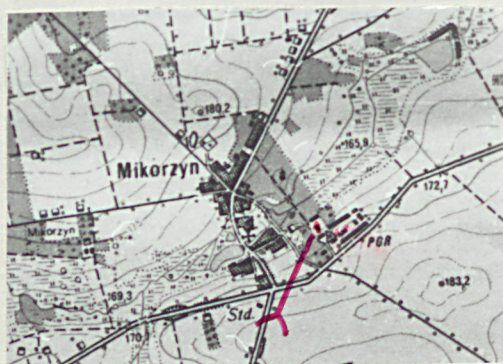
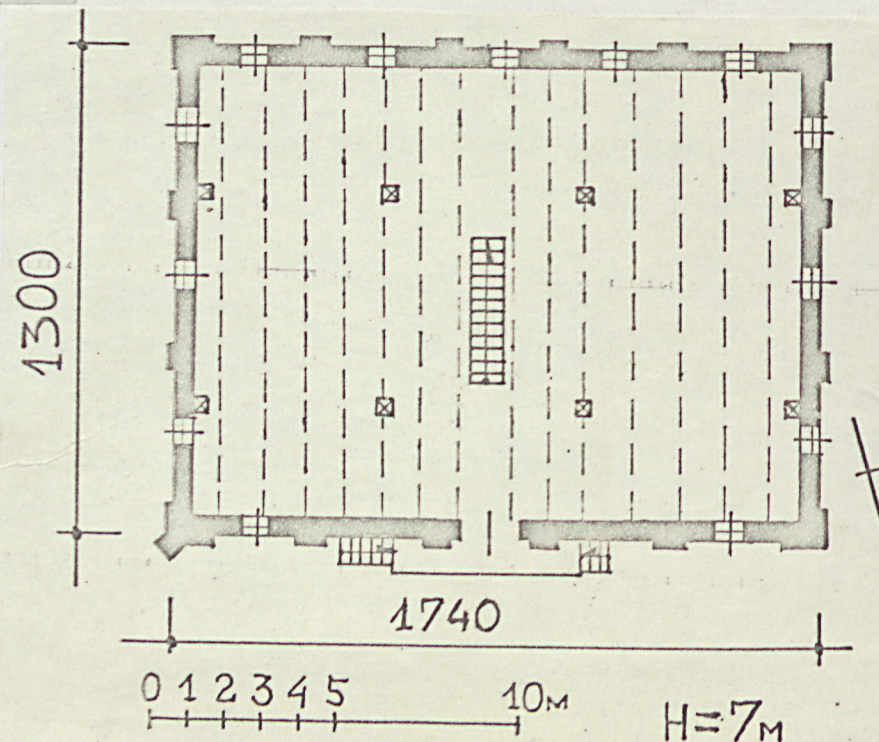
Elewacja wsch. trójosiowa, z małymi prostokątnymi, półkoliście zamkniętymi oknami. Elewacja regularnie podzielona lizenami, u szczytu dochodzącymi do krenelazowego szczytu.

14. Kubatura 1380 m ³	15. Powierzchnia użytkowa 350 m ²	16. Przeznaczenie pierwotne spichlerz	17. Użytkowanie obecne młyn
18. Prace budowlane i konserwatorskie, ich przebieg i dokumentacja		19. Stan zachowania (fundamenty, ściany zewnętrzne, ściany wewnętrzne, sklepienia, stropy, konstrukcje dachowe, pokrycie dachu, wyposażenie i instalacje) Stan zachowania zły. zawilgocone fundamenty, zawilgocone ściany zewnętrzne z zerwanymi tynkami, osłabione wieżba dachowa i konstrukcja słupów.	
20. Najpilniejsze postulaty konserwatorskie osuszyć fundamenty, położyć nowe tynki, wzmocnić wieżbę dachową.
