Budynek POWSZECHNA KASA OSZCZĘDNOŚCI

BIURO KALISKIEGO TOWARZYSTWA WZAJEMNEGO KREDYTU

KALISZ

4. Adres **62-800 Kalisz Al. Wolności 11**

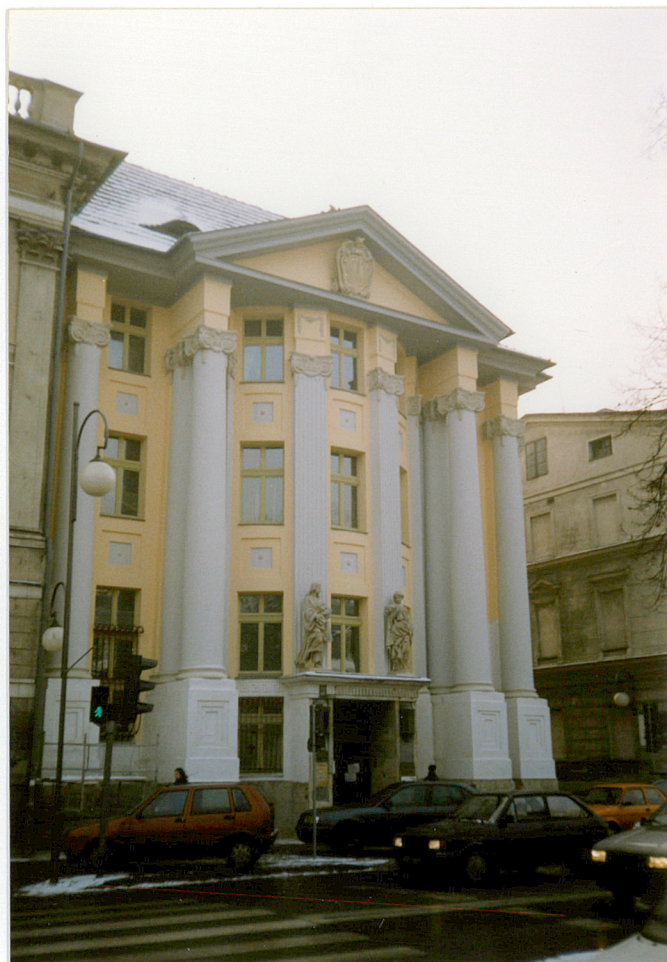
2.

2.Elewacja wschodnia – stan przed konserwacją / 1997/ 3. Elewacja wschodnia –

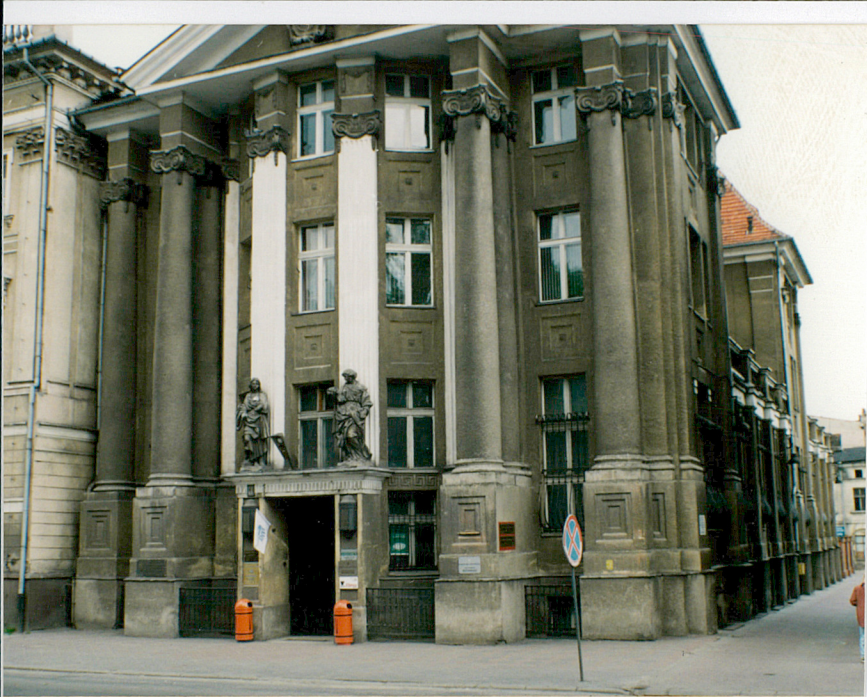
3

w trakcie prac konserw./1988/ 4.5.Elewacja wschodnia – rzeźba przed i po konserwacji. 6.7.Postać przed i po konserwacji / 1997-8/ 8. Głowice kolumn

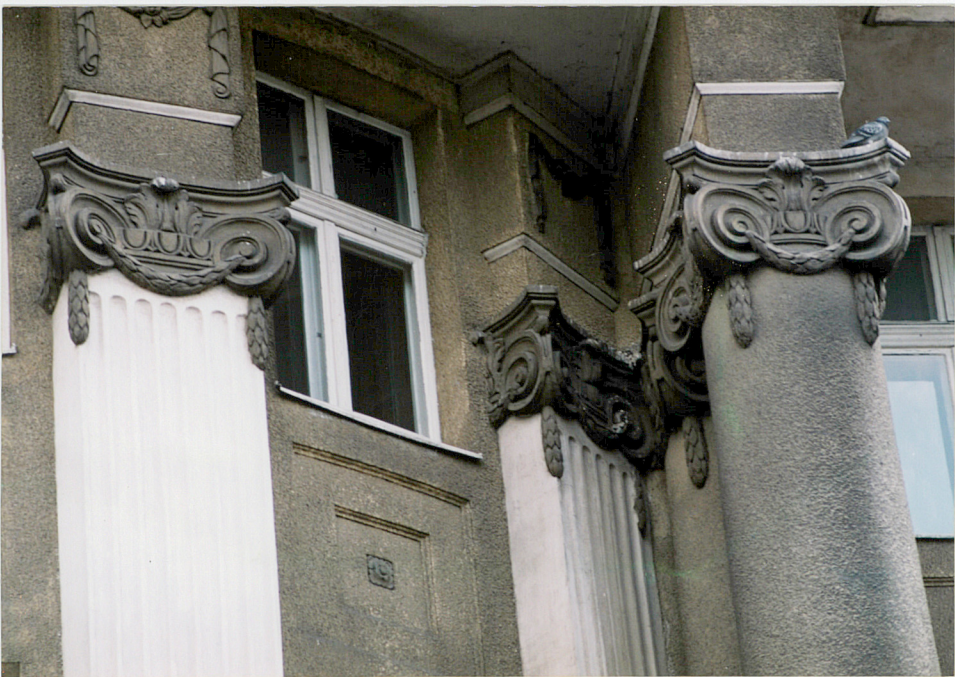
9.

elewacji wsch.. 9.10.Głowice pilastrów elewacji północnej - stan przed i w trakcie konserwacji / 1997-8/ 11.Widok na budynek od strony zach. 12.Fragment elewacji

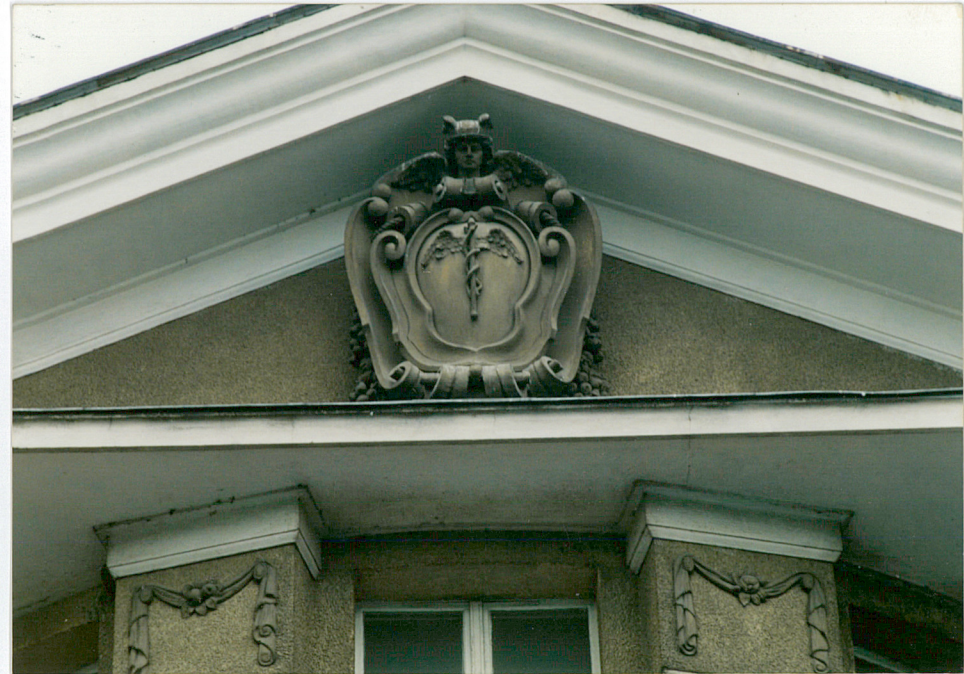
19

19.Elewacja wsch. – naczółek z kartuszem – stan z 1997 r. 20.Elewacja wsch. - elementy gzymsu nad wejściem głównym. 21.Elewacja wsch. – oś z kolumnami.
