7712  
WIELKOPOLSKIE

1. Obiekt

DOM MIESZKALNY

ul. Ks. T. Korcza 6  
64-100 Leszno

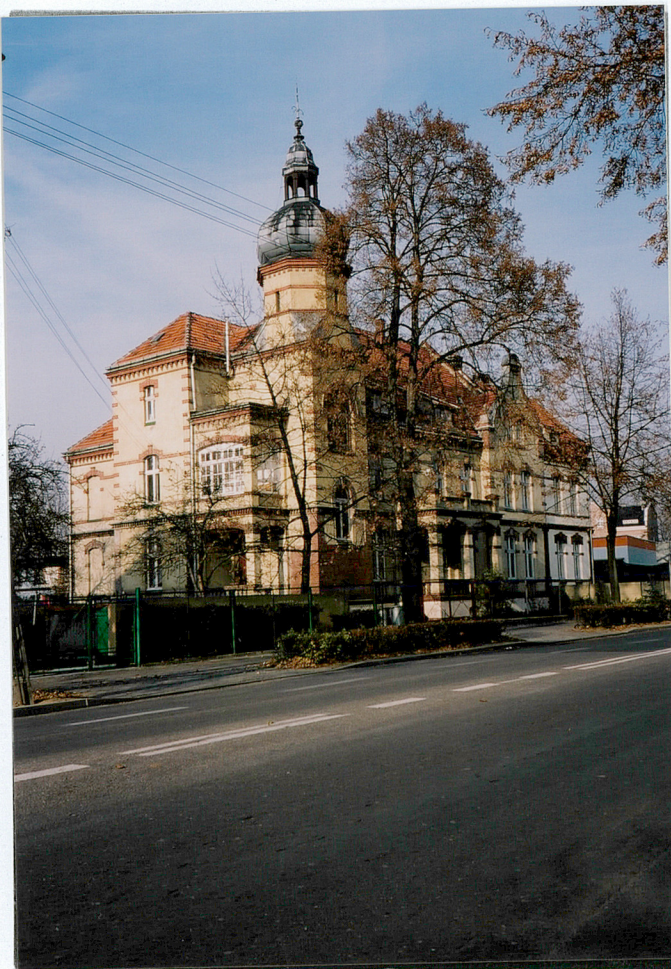
1. Elewacja południowa i wschodnia budynku

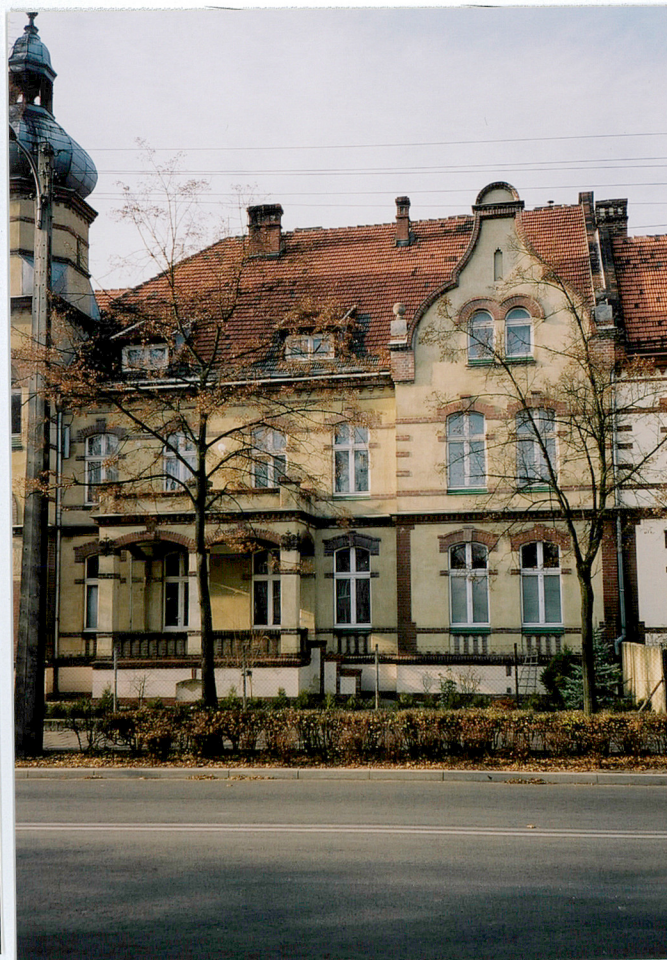
2. Elewacja frontowa- wschodnia budynku

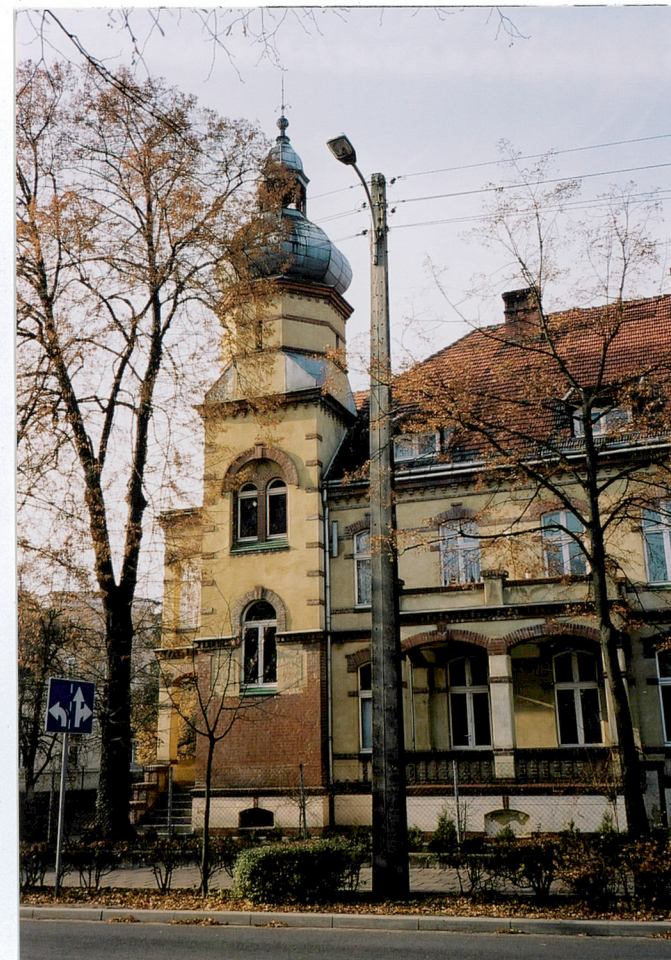
3. Wieża na południowo- wschodnim narożniku

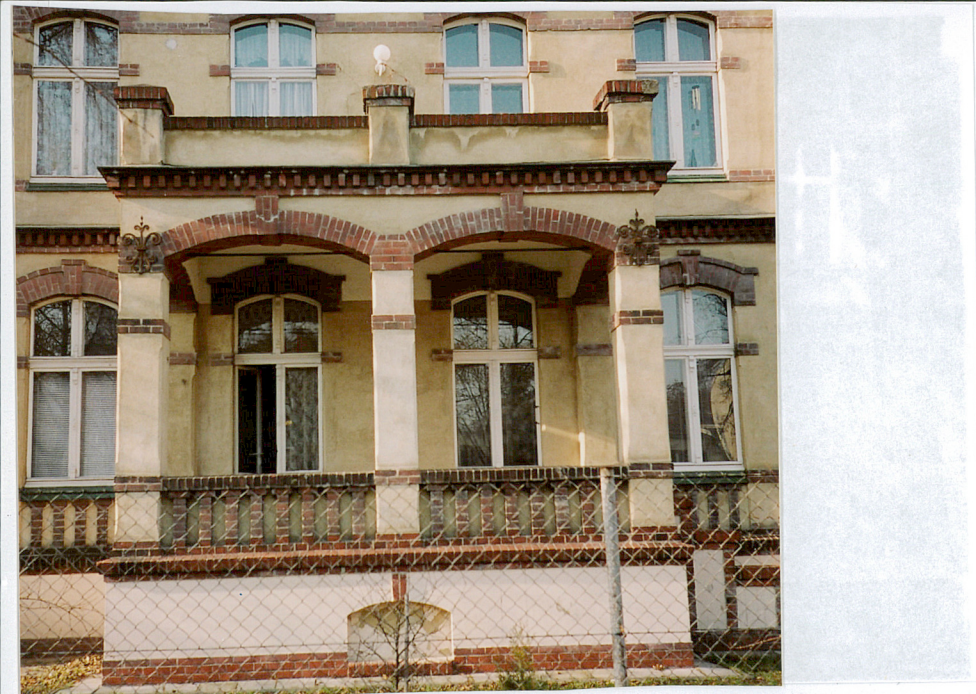
4. Elewacja frontowa- widoczny podcień arkadowy na którym wspiera się taras

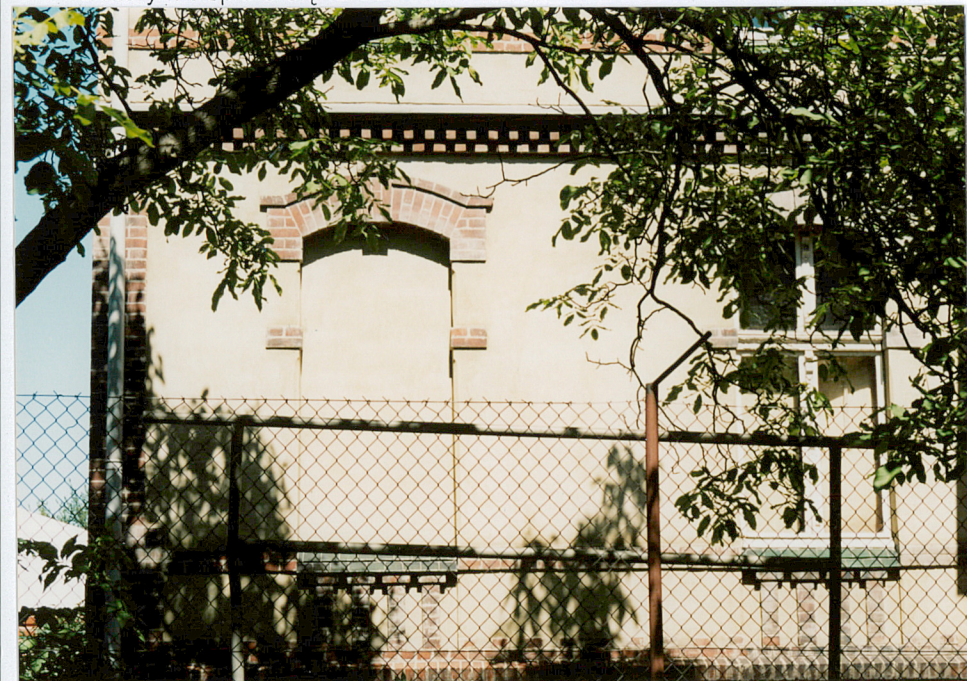
6. Elewacja południowa- widoczna wnęka okienna

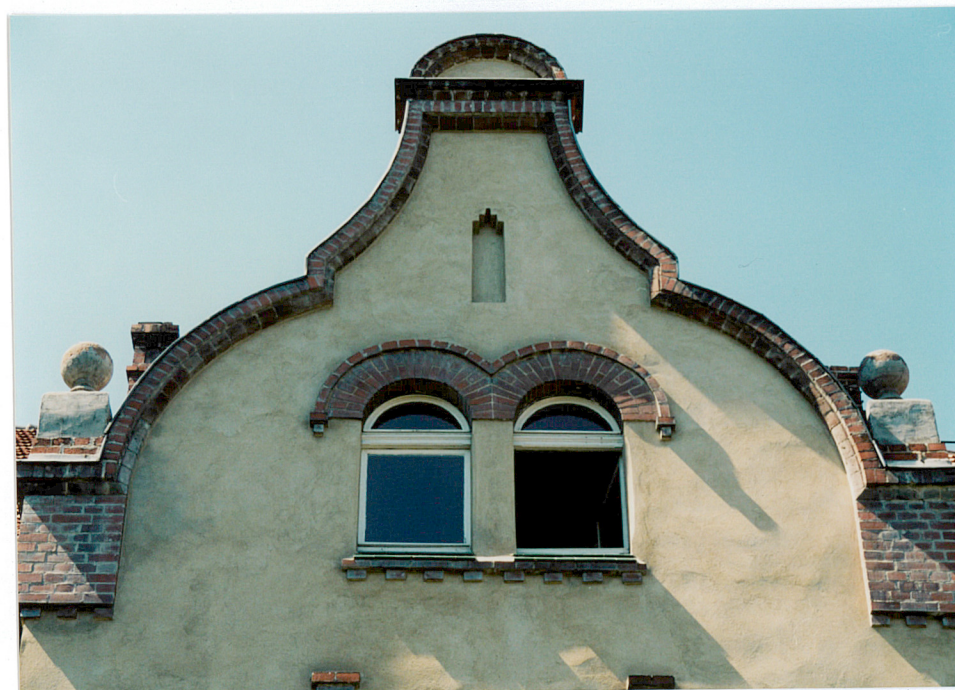
5. Szczyt ryzalitu na elewacji wschodniej

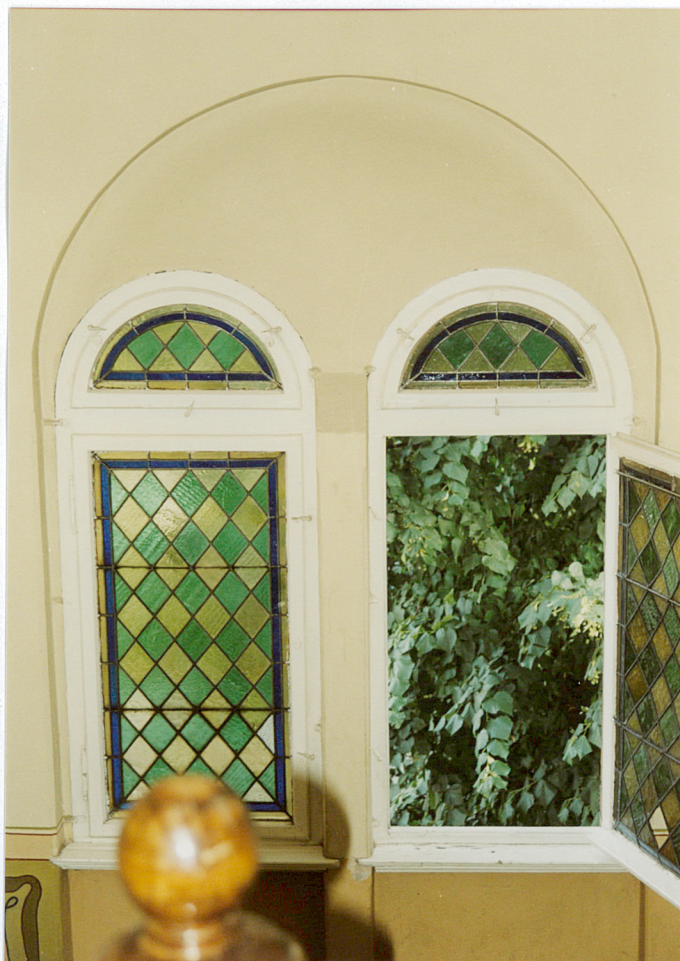
7. Okna witrażowe- widok od strony klatki schodowej

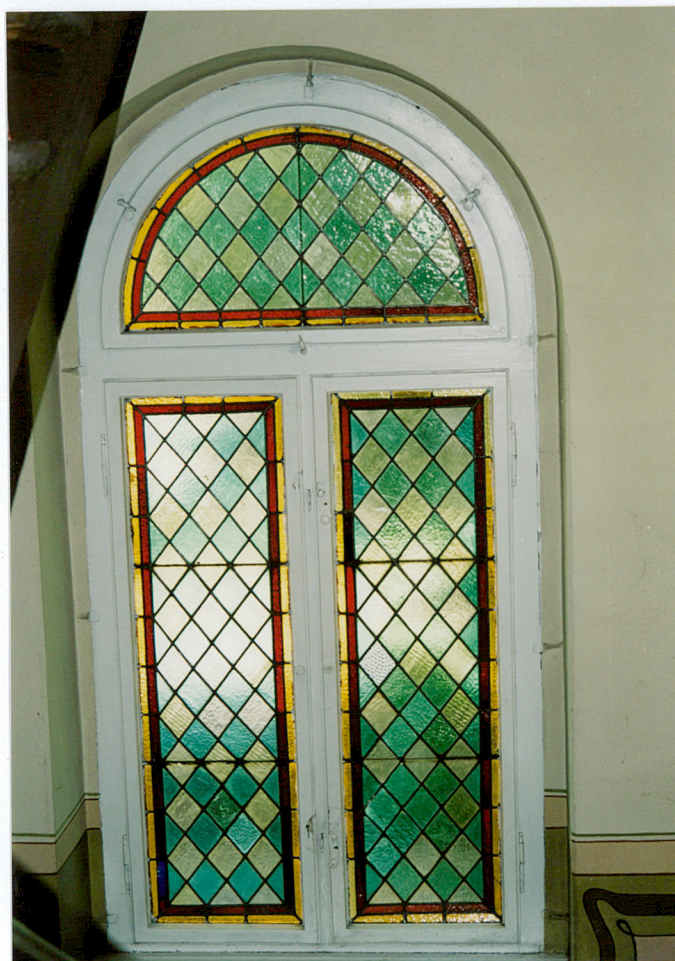
8. Okno witrażowe na piętrze klatki schodowej

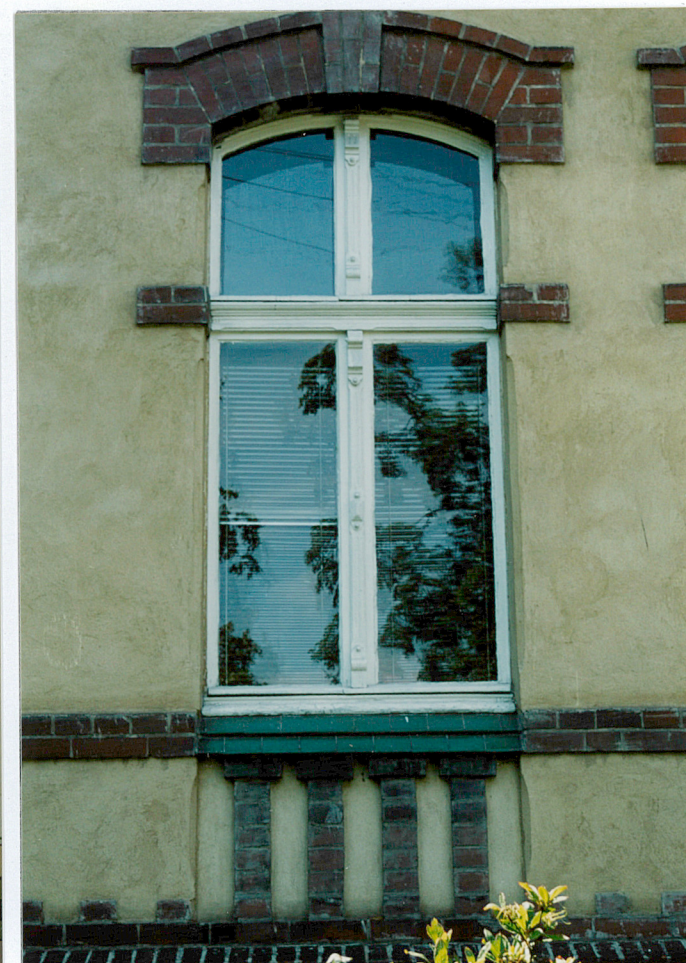
9. Okno na parterze elewacji wschodniej- widoczne zdobienie listwy przymykowej

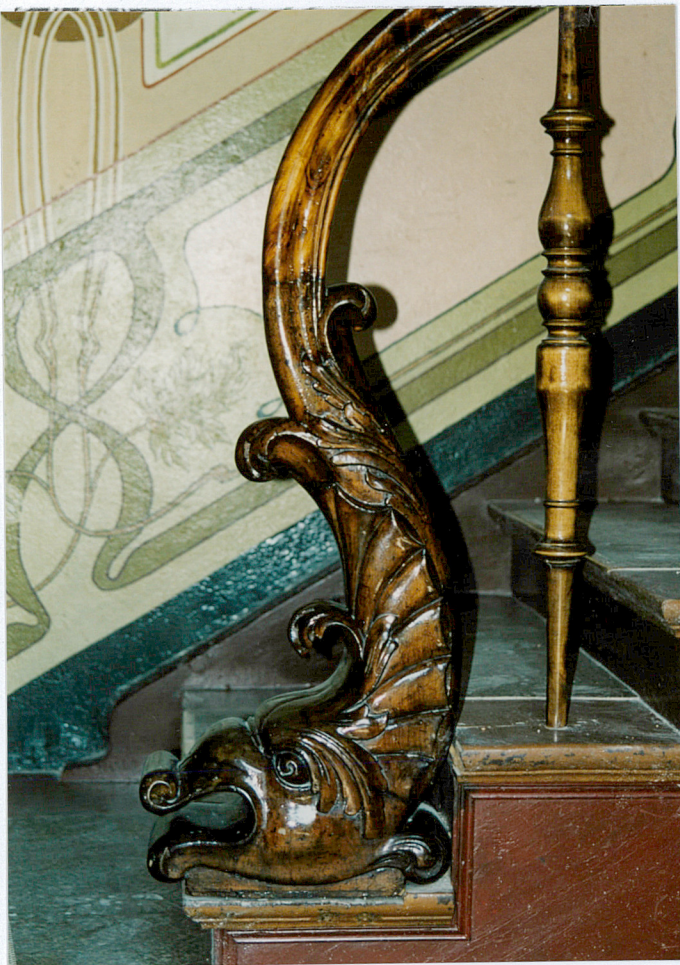
10. Dekoracyjne zakończenie balustrady klatki schodowej- na kondygnacji parteru

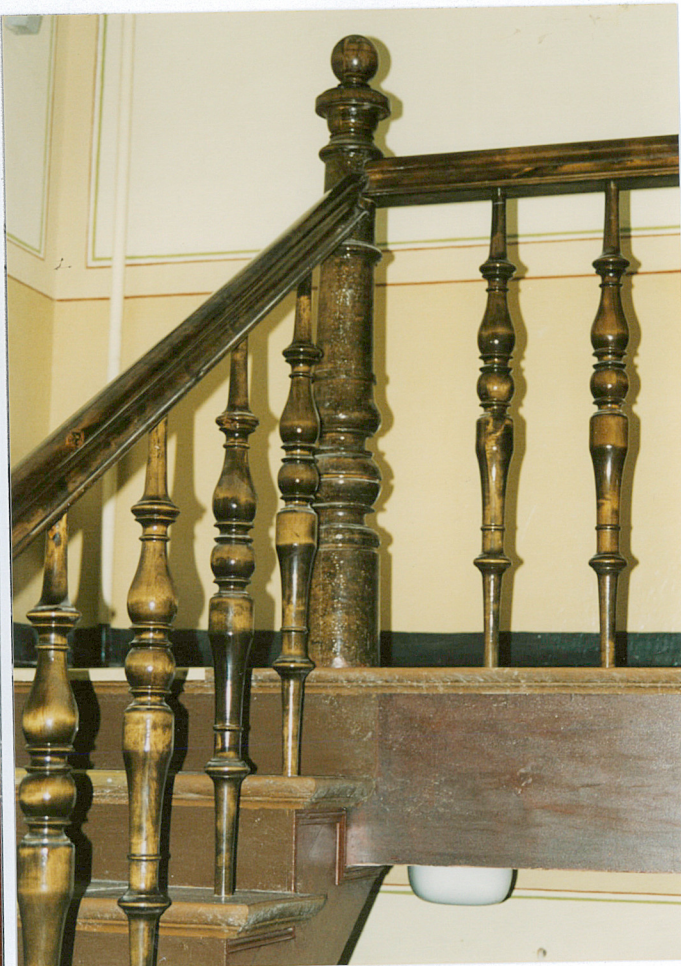
12. Balustrada klatki schodowej

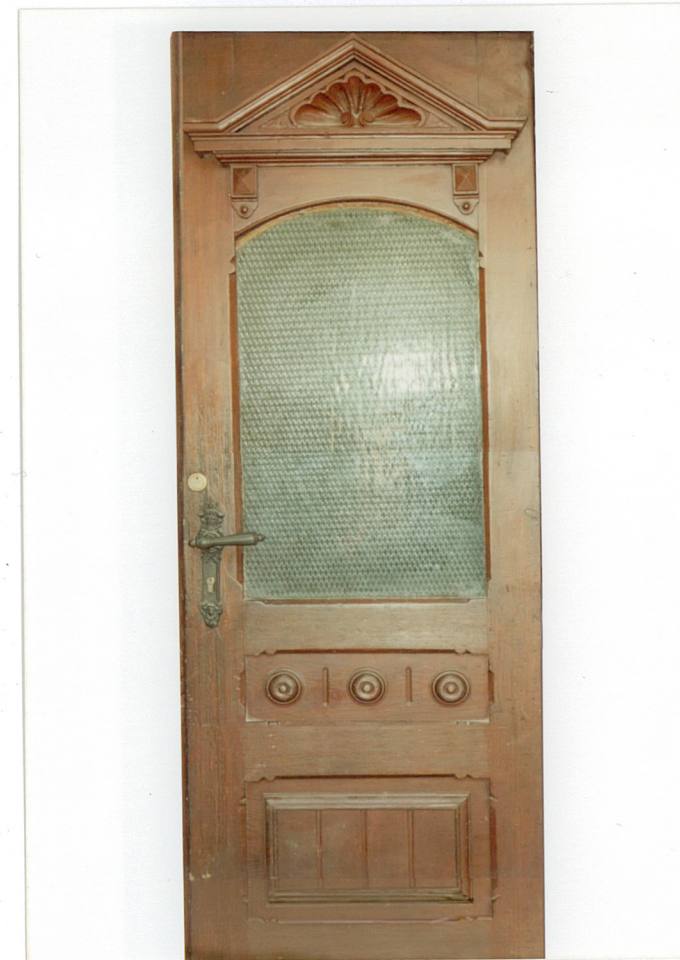
13. Drzwi wejściowe do budynku

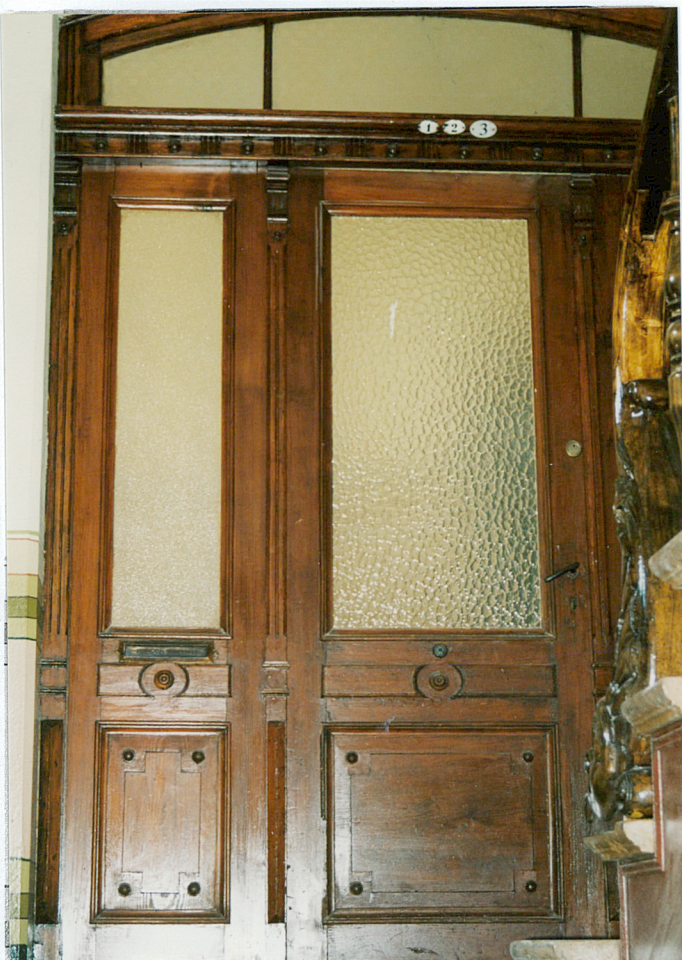
13. Drzwi wejściowe do mieszkania na I piętrze

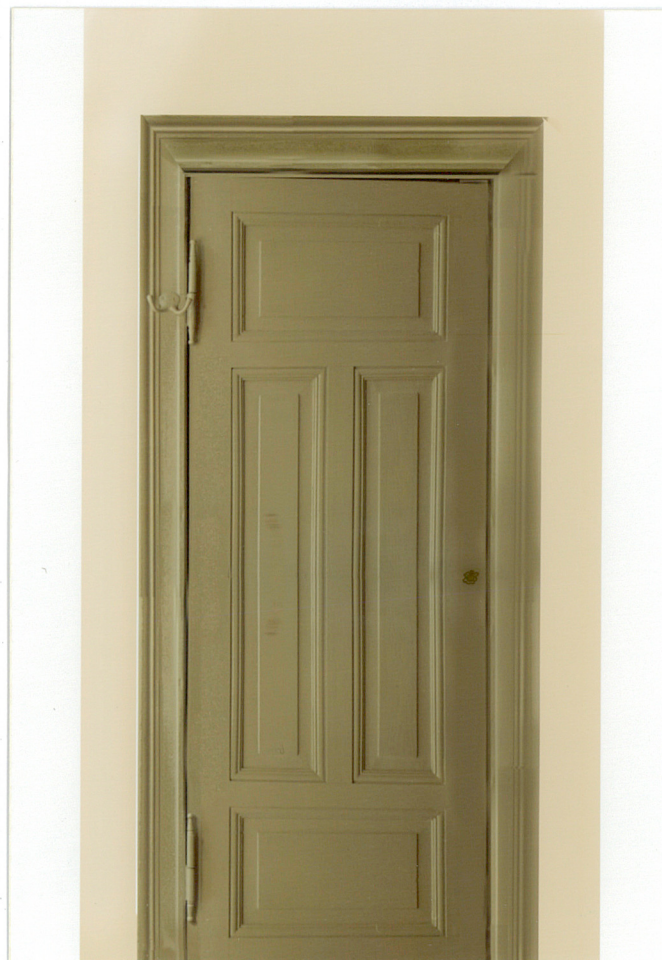
14. Drzwi wejściowe do pomieszczeń mieszkania na I piętrze

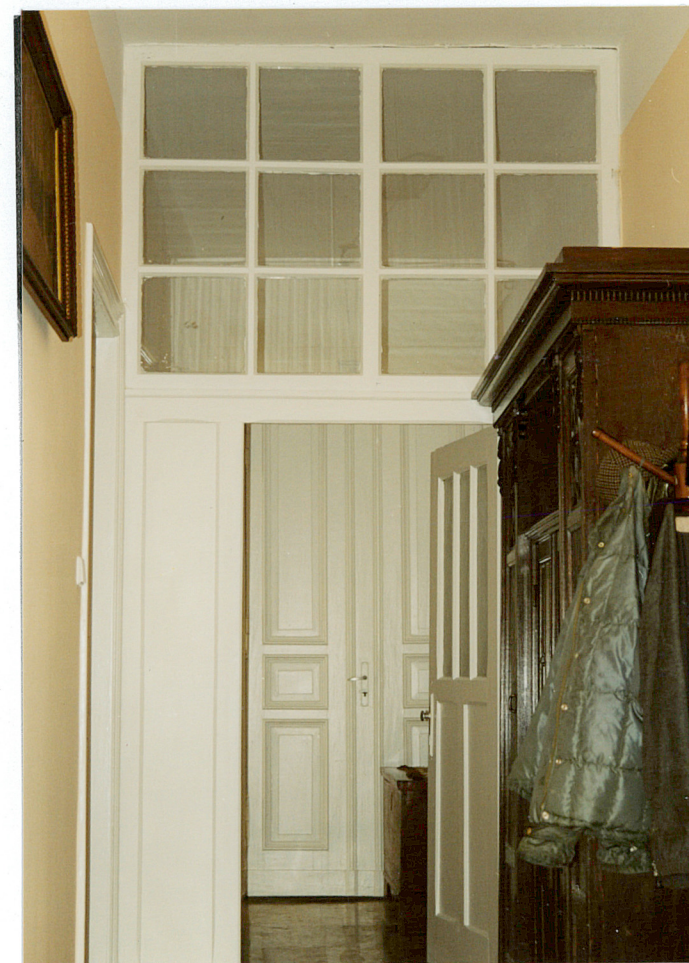
15. Drzwi na korytarzu mieszkania na I piętrze

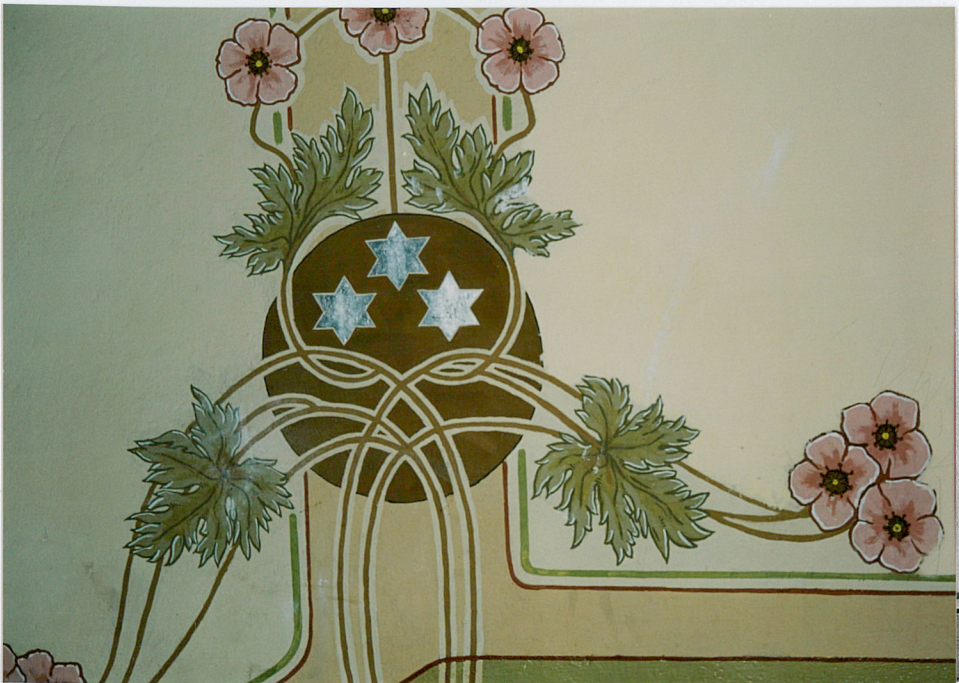
16. Secesyjna polichromia klatki schodowej

20. Najpilniejsze postulaty konserwatorskie - Konieczna naprawa i uzupełnienie nieszczelności pokrycia dachowego. - Należy bezwzględnie zachować pozostałości pierwotnego układu pomieszczeń, oraz zachowane wyposażenie wnętrz, ze szczególnym uwzględnieniem secesyjnej polichromii, posadzki i balustrady klatki schodowej. - uzgadnianie prac przy elewacjach, bryle i zachowanych pierwotnych elementach wyposażenia wnętrz z Wojewódzkim Konserwatorem Zabytków.

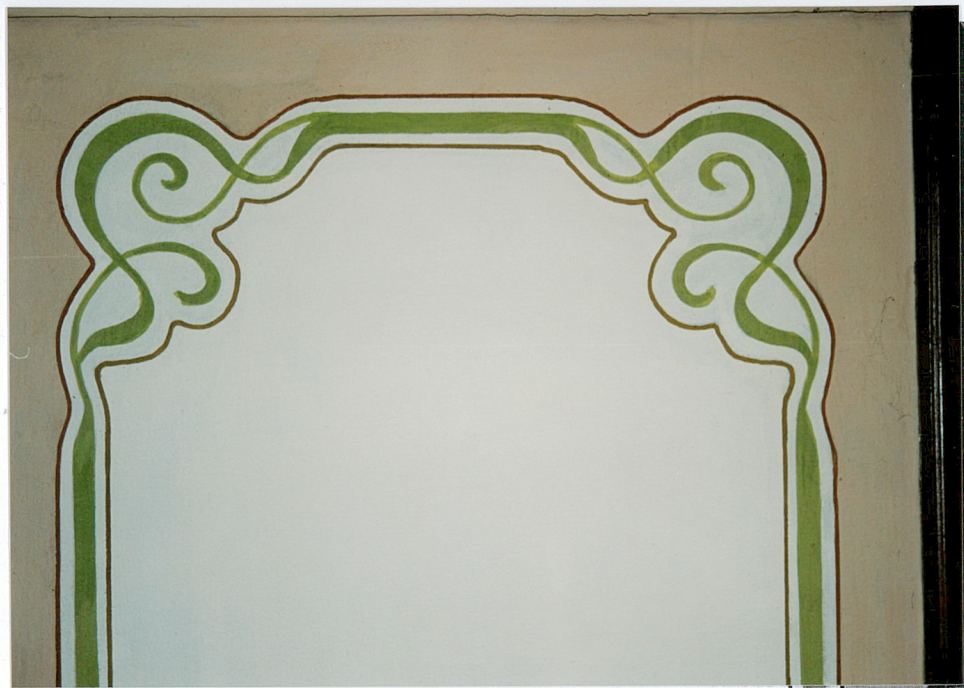
17. Secesyjna polichromia w formie płyciny na klatce schodowej

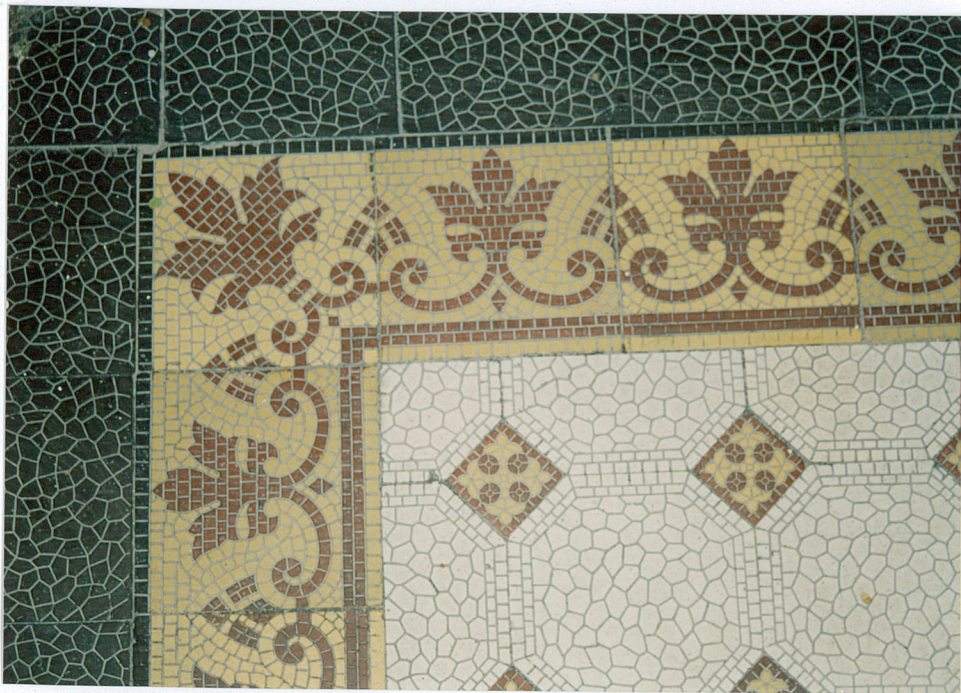
18. Posadzka z płytek ceramicznych na parterze klatki schodowej

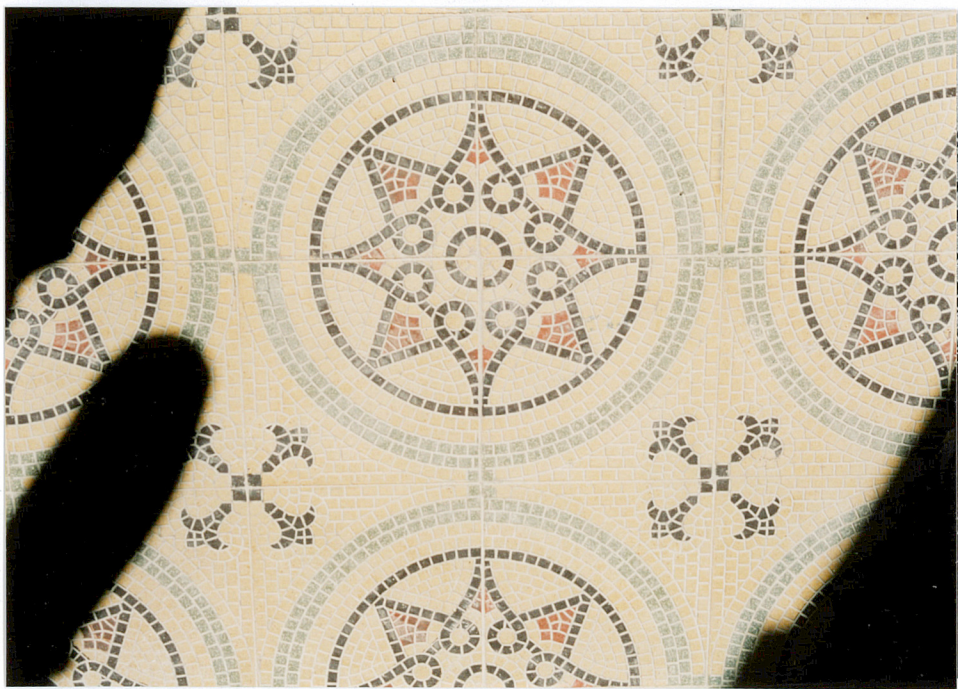
19. Posadzka ceramiczna przy wejściu do budynku

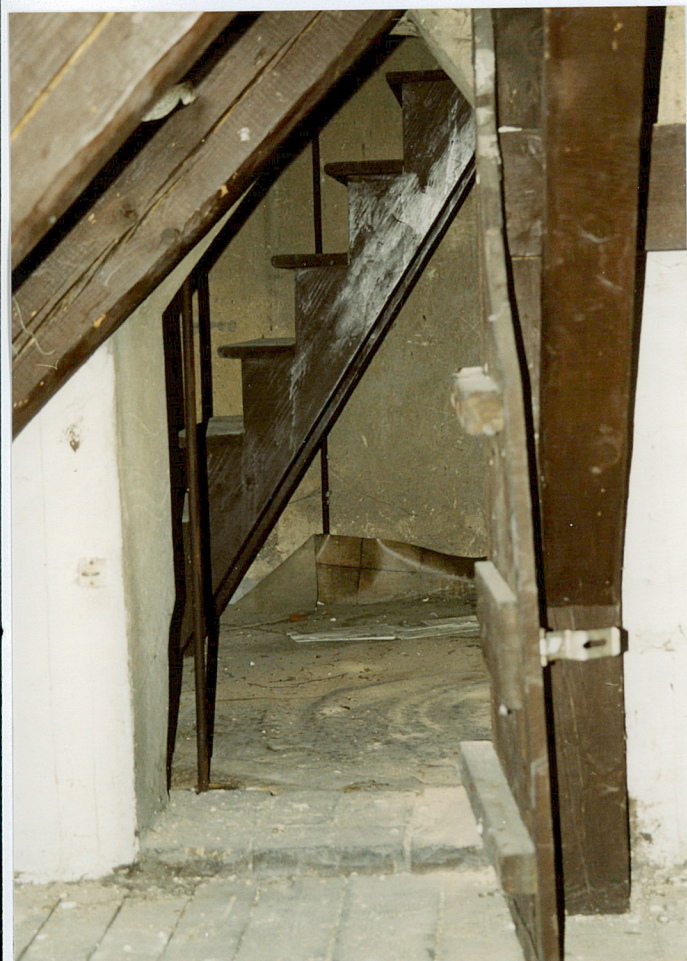
20. strych- widoczne wejście na wieżę

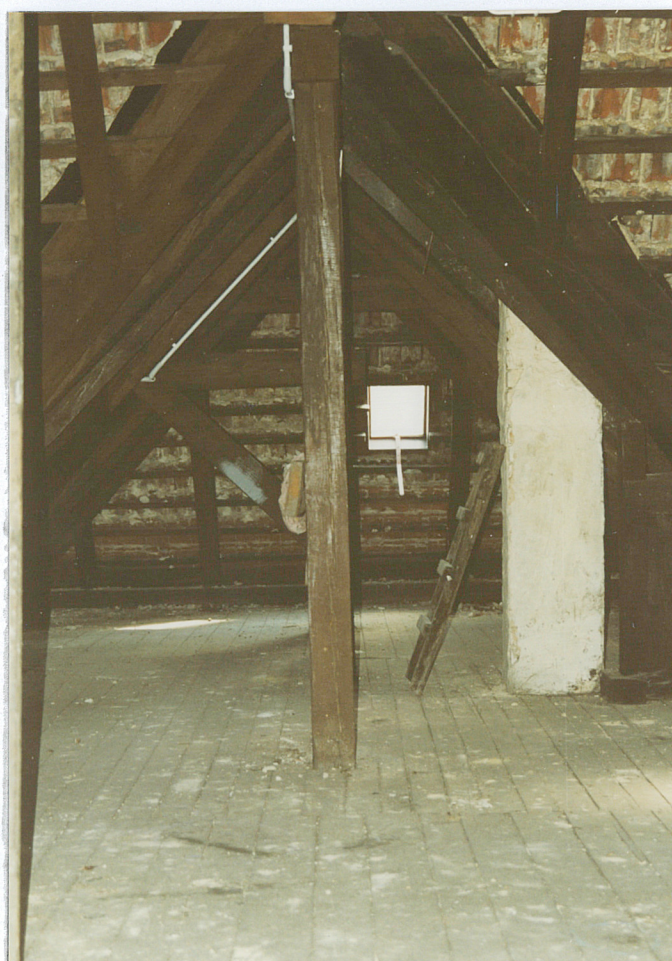
21. Strych- widoczna konstrukcja więźby dachowej

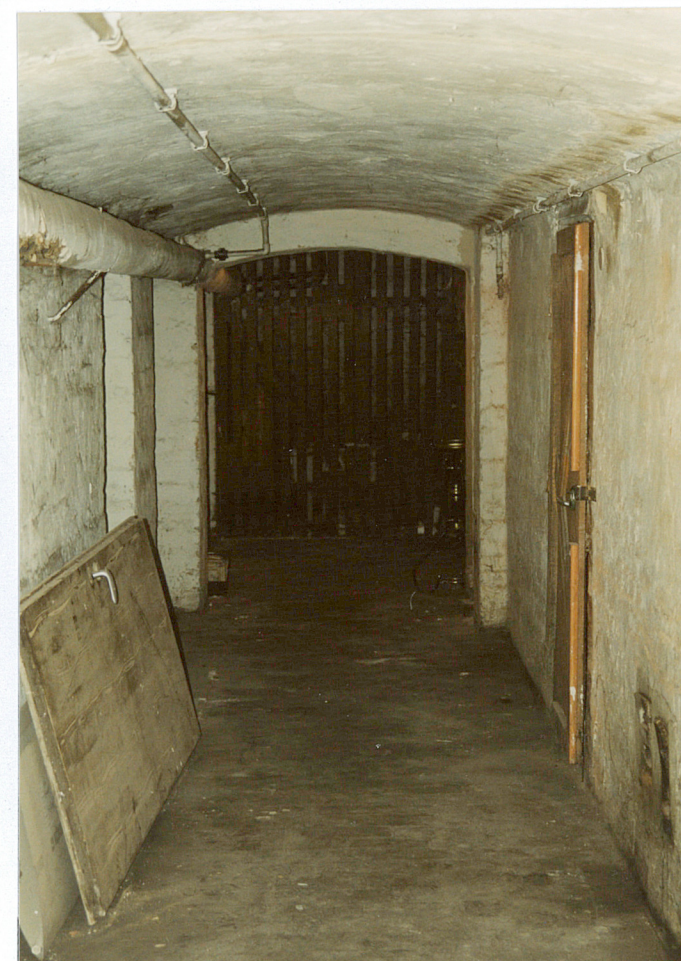
22. Wnętrze piwnicy

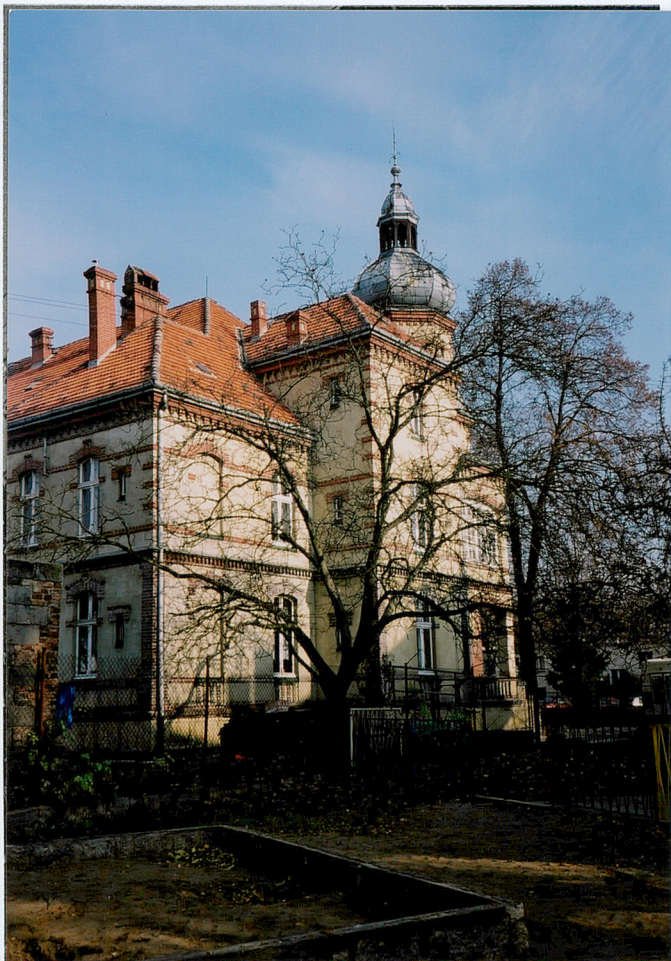
23. Elewacja południowa budynku

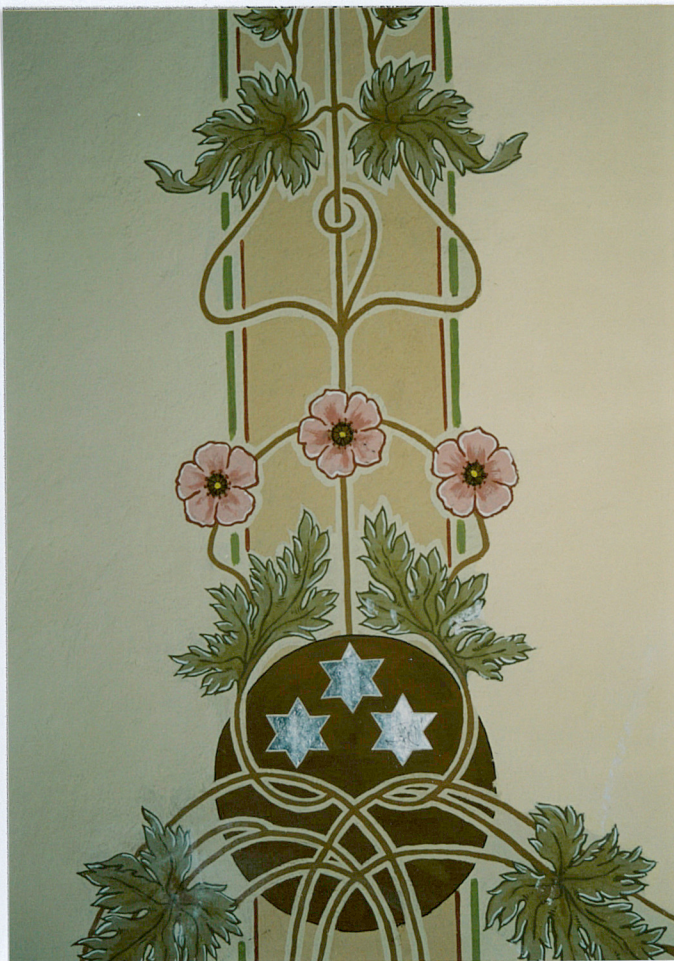
24. Secesyjna polichromia klatki schodowej

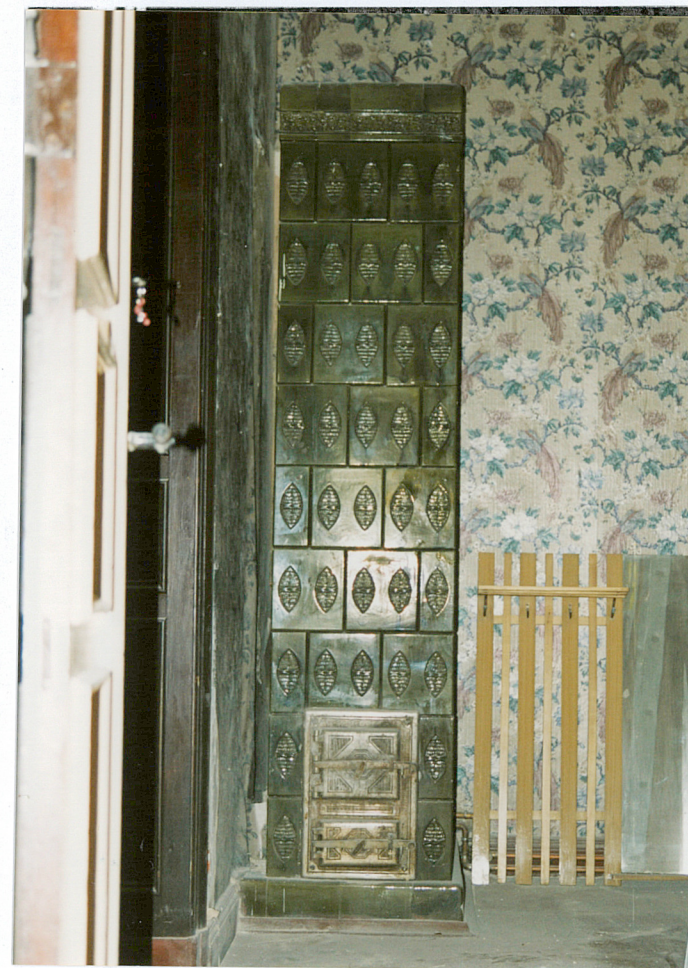
25. Piec kaflowy w pomieszczeniu na parterze
