POIWAREK ZABOROWO

OBORA OB. OWCZARNIA

2. Czas powstania

LESZNO - ZABOROWO

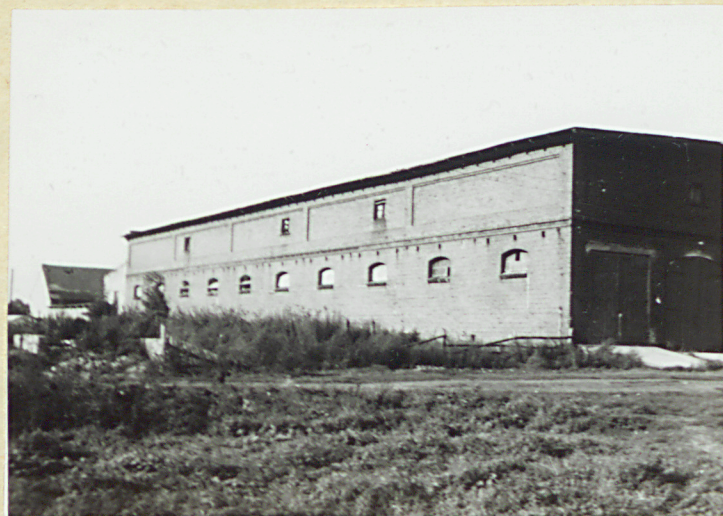
1. Widok frontowy wschodni (1)
2. Widok zachodni
3. Widok południowo - zachodni
4. Wnętrze owczarni

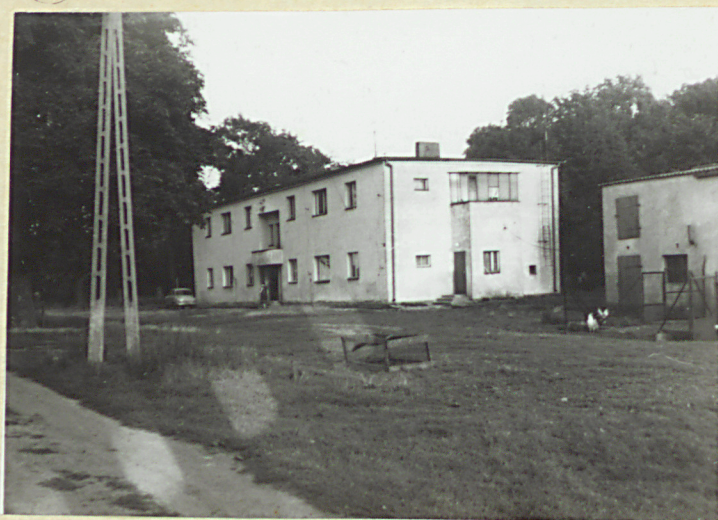
5

5. Wyremontowany pałac (4)
6. Jeden z wjazdów na teren podwórza gospo-
darczego (6)

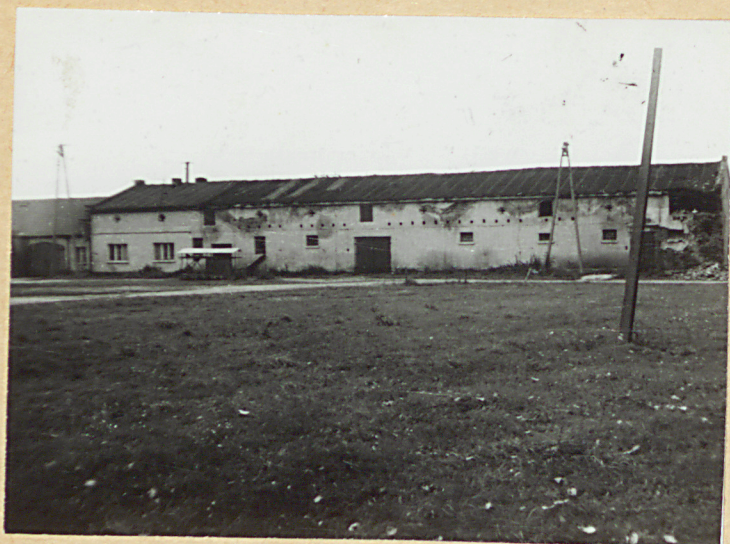
7

Obiekt powstał na pocz. XX w., pełnił funkcję stajni, stodoły, obory, w części zach. znajdowała się część mieszkalna. Obecnie w bud. znajduje się część mieszkalna, pom. gosp. Część poł. zach to ruina. Obiekt przez użytkownika przeznaczony do rozbiórki.

7. Widok poł. frontowy (2)
8. Zniszczenia narożnik południowo-wschodni
9. Widok północny
