1. Obiekt zabytkowy

Dawny pałac arcybiskupi

2. Miejscowość

Ciążeń gm. ŁADEK
pow. ŻUPECKI

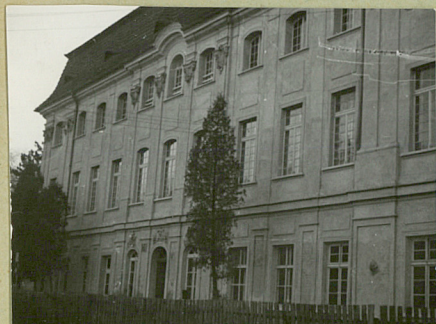
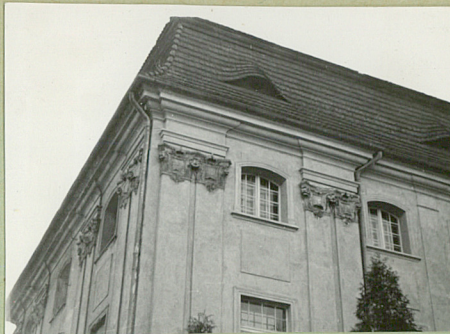
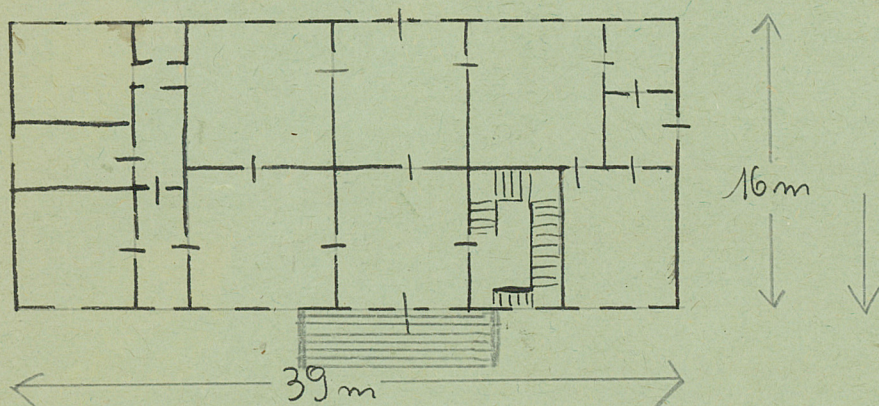
31. Szkic sytuacyjny, plan schematyczny, uwagi opisowe, fotografia

Na planie uwzględniamy, trójpodłogowy.
Rozkład wnętrza z siłnią i drugie sale na on i w
podłazie i salonek 6-wiecznym^{ie} piętne.
Murowany z cegły, polimerowany. Dobre ataki
spawaczy, mianowicie, lufy, dachowidły.
W elewacji p.m. przeszle wyrostki na on
i w narożnikach w elewacji p.d. wyrostki
na on walcowane trójłukowym frontem
i wyrostki o narożnikach walcowane
narożnikami w formie spłaszczonego talara. Wnętrze na linieach i pilach
stwierdzone dekoracje walcowe.
