**OŚRODEK DOKUMENTACJI  
ZABYTKÓW W WARSZAWIE**  
KARTA EWIDENCYJNA ZABYTKÓW  
ARCHITEKTURY I BUDOWNICTWA

DOM MIESZKALNY - PARK 9

W I L K O W I C E

64-142 Wilkowice  
Park nr 9

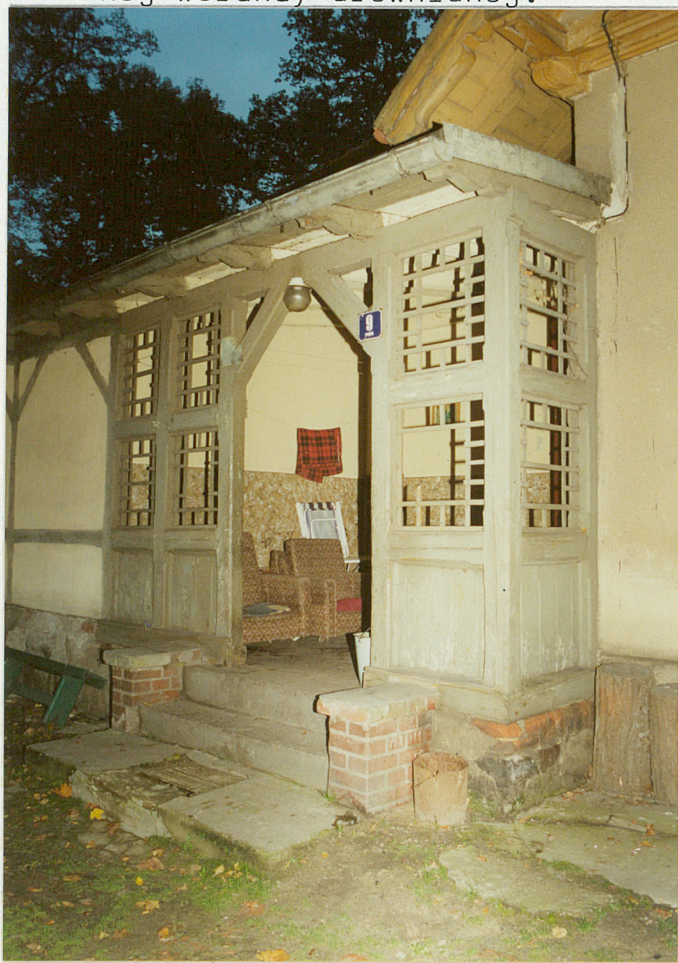
3 Fragment elewacji głównej  
wschodniej (pn.-wsch.) -  
zachowany fragment oryginal-  
nej werandy drewnianej.

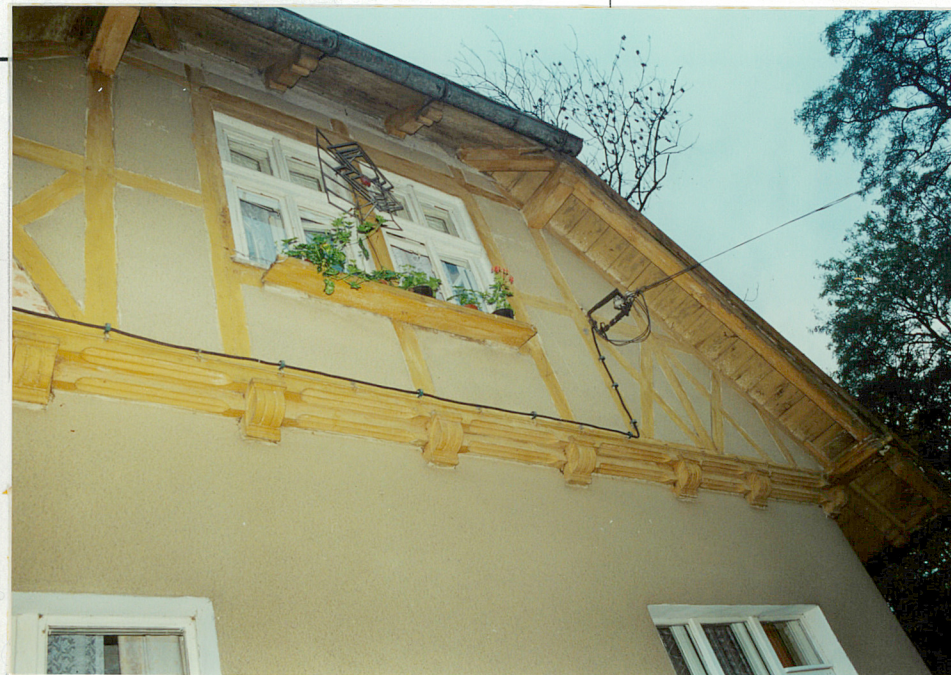
4 Fragment ściany  
szczytowej w elewacji  
głównej wschodniej  
(pn.-wsch.) - końcówki  
belek stropowych ciesiel-  
sko powycinane, wysunię-  
te krawędzie czółek  
i podwaliny z profilowa-  
niem wklęsłym, zakończo-  
nym spływami ostrołuczny-  
mi, oraz ozdobnie  
powycinane końcówki  
krokwi.

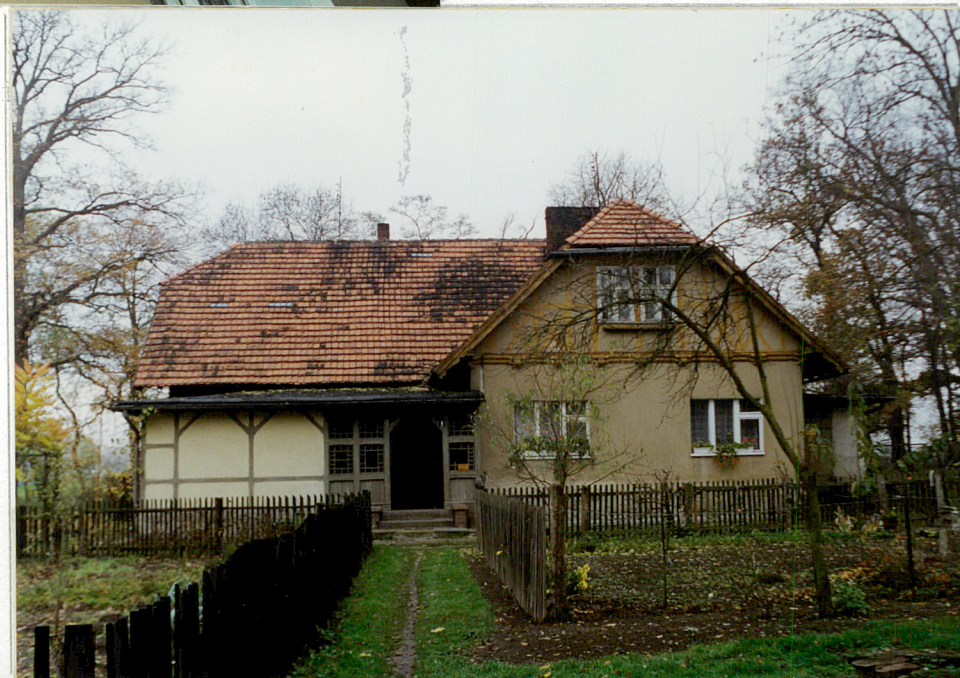
2 Widok ogólny elewa-  
cji głównej wschod-  
niej (pn.-wschod-  
niej). widok z cen-  
trum parku.

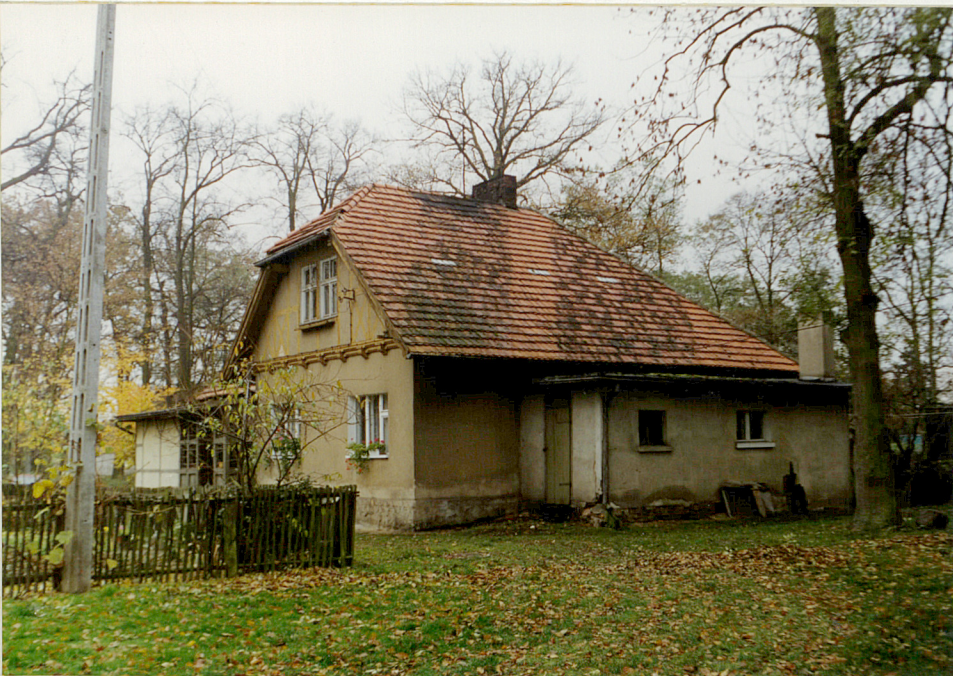
5 Widok ogólny bryły od strony północnej: elewacja północno-zachodnia w znacznej części przysłonięta przybudówką.

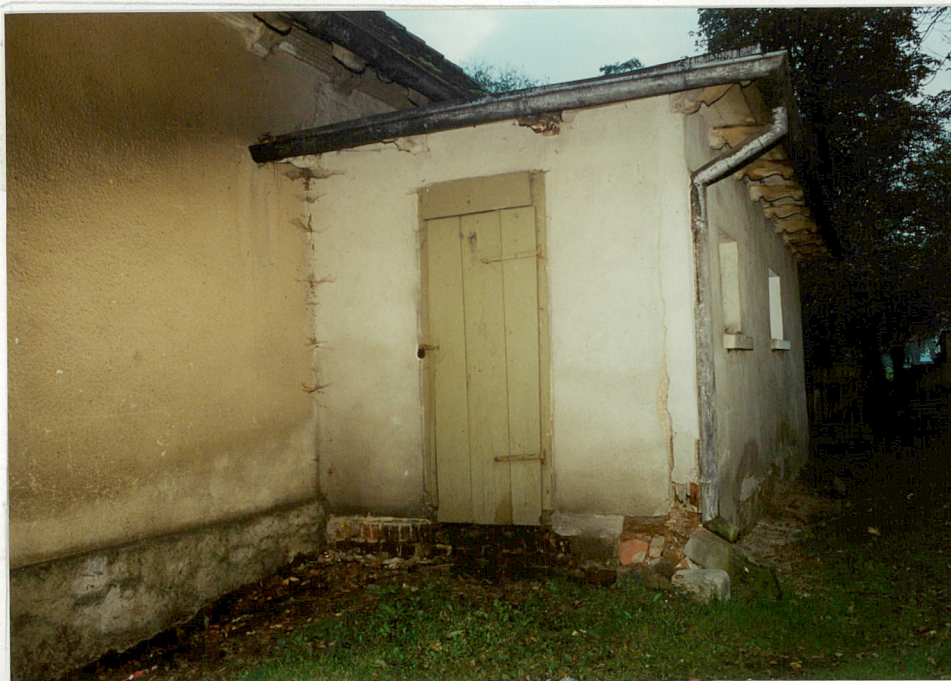
4 Przybudówka przy elewacji północno-zachodniej - posadowiona na niższym kamienno-ceglanym cokole, nakryta stropodachem drewnianym; w północnym narożniku przybudówki drewniany słup otynkowany, w dolnej części zniszczony, widoczny spod odpadającego tynku.

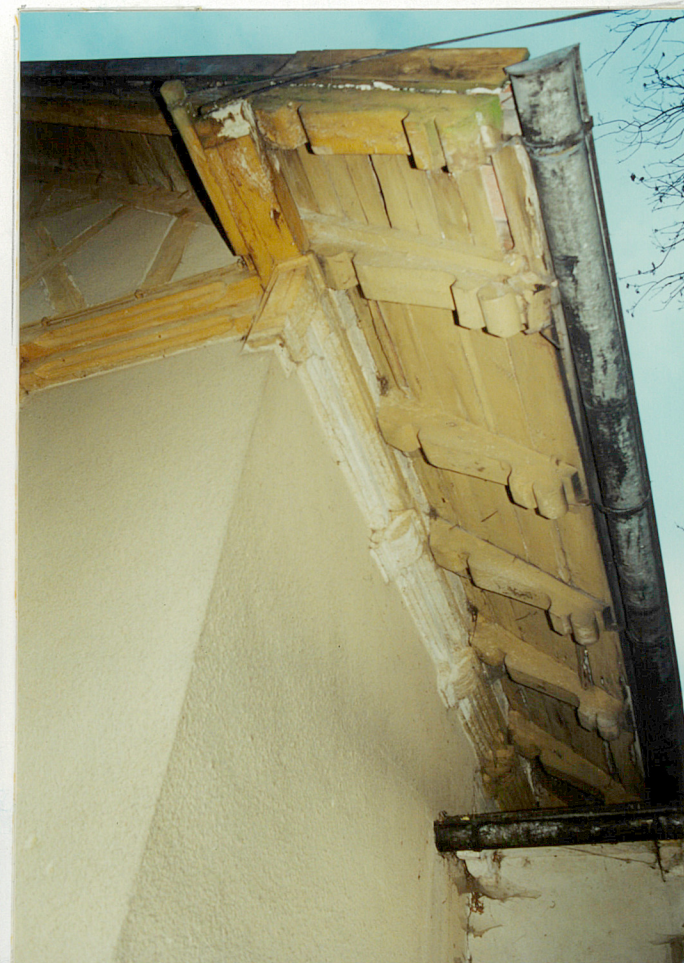
6 Ciesielsko powycinane końcówki krokwi pod okapem przy północnym narożniku budynku.

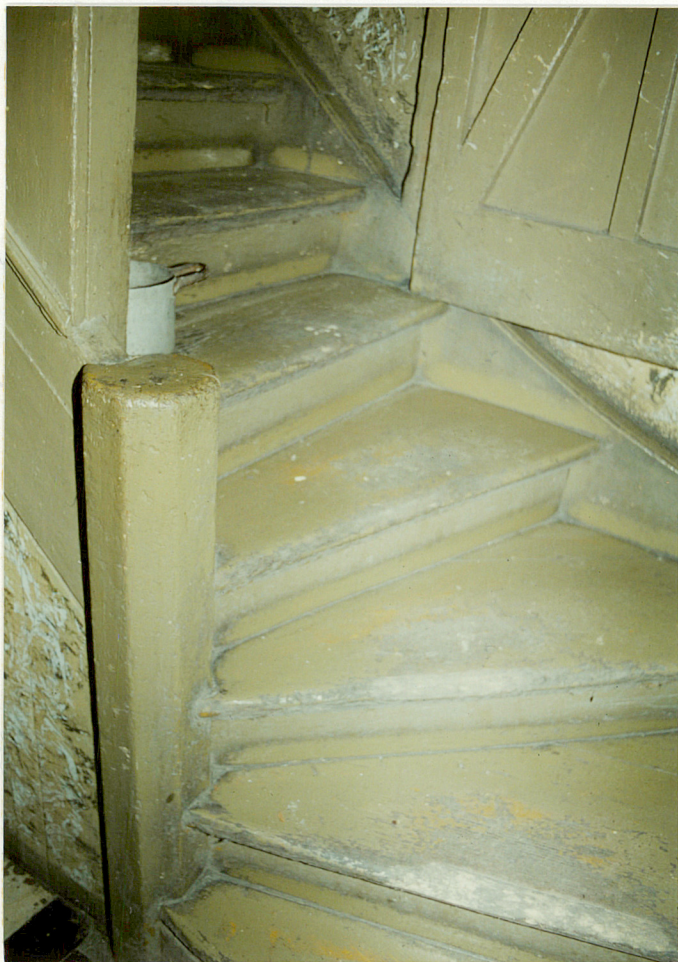
10

Wnętrze sieni /2/ → widok na obcięty od góry słupek początkowy schodów z dolnymi stopniami zabiegowymi.

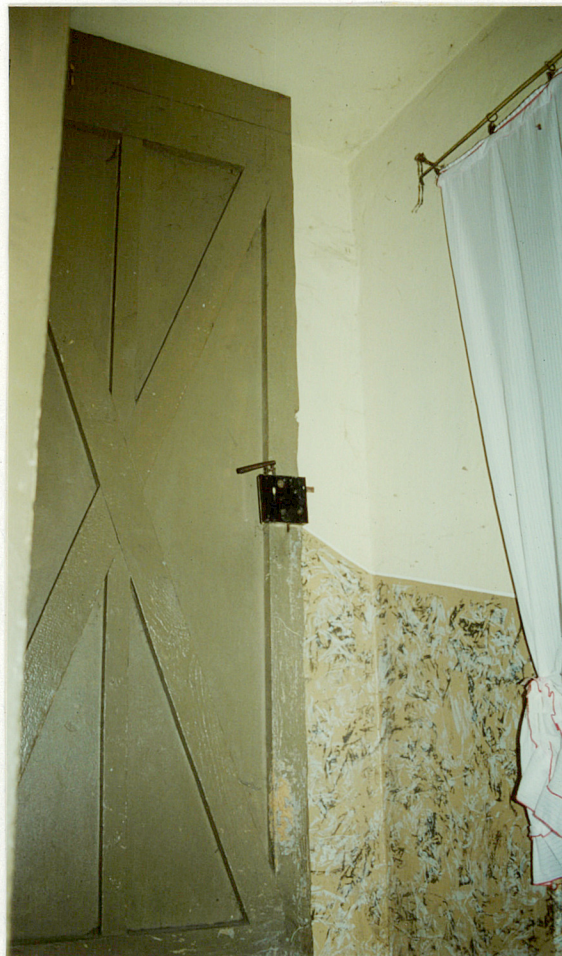
9

Widok na konstrukcję drzwi jedno-skrzydłowych przy schodach na strych → konstrukcja ramowa usztywniona listwami pionową i przekątnymi, od sieni obita płytą.

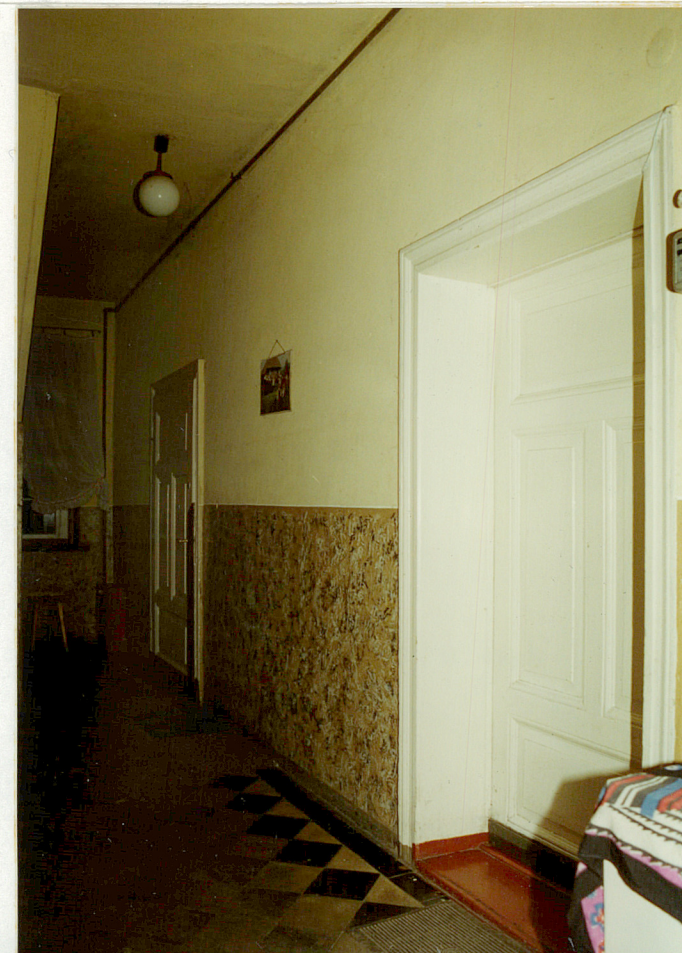
8

Wnętrze sieni /2/ → widok ogólny od zewnętrznych drzwi wejściowych w kierunku zachodnim.

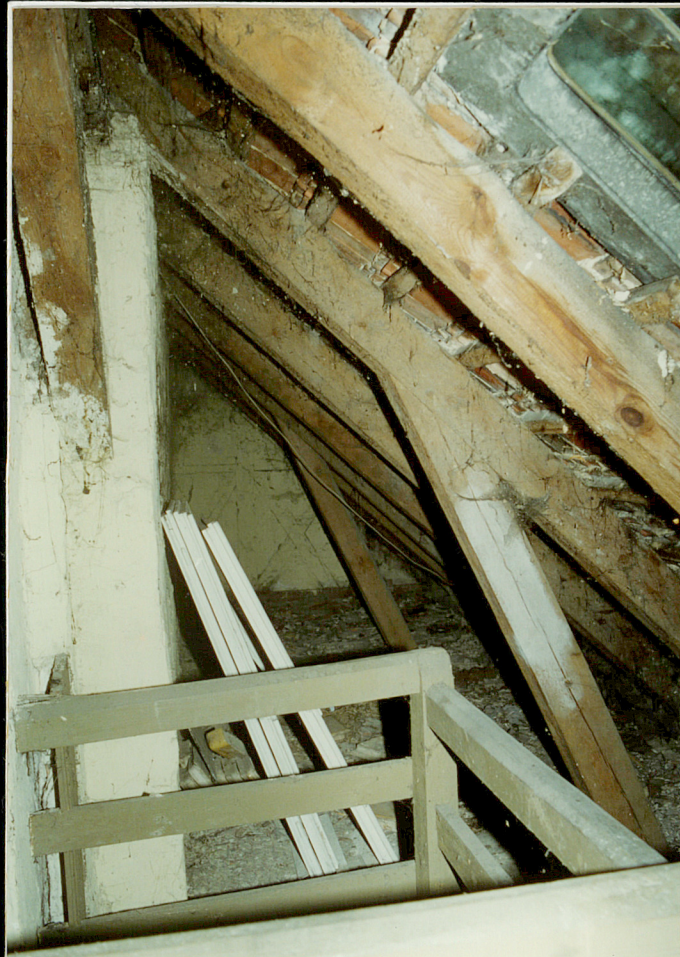
M

Fragment konstrukcji więźby dachowej → widok w kierunku południowego narożnika → więzary pełne usztywnione poprzecznie mieczami dolnymi.

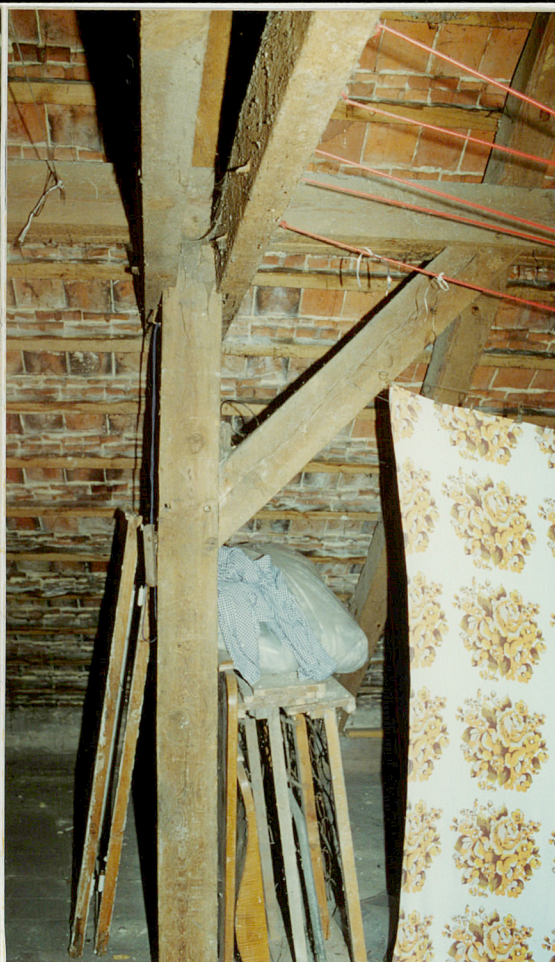
12

Fragment więźby dachowej → para kleszczy połączona z stolcem na tzw. proste nakładki i stalowe śruby.

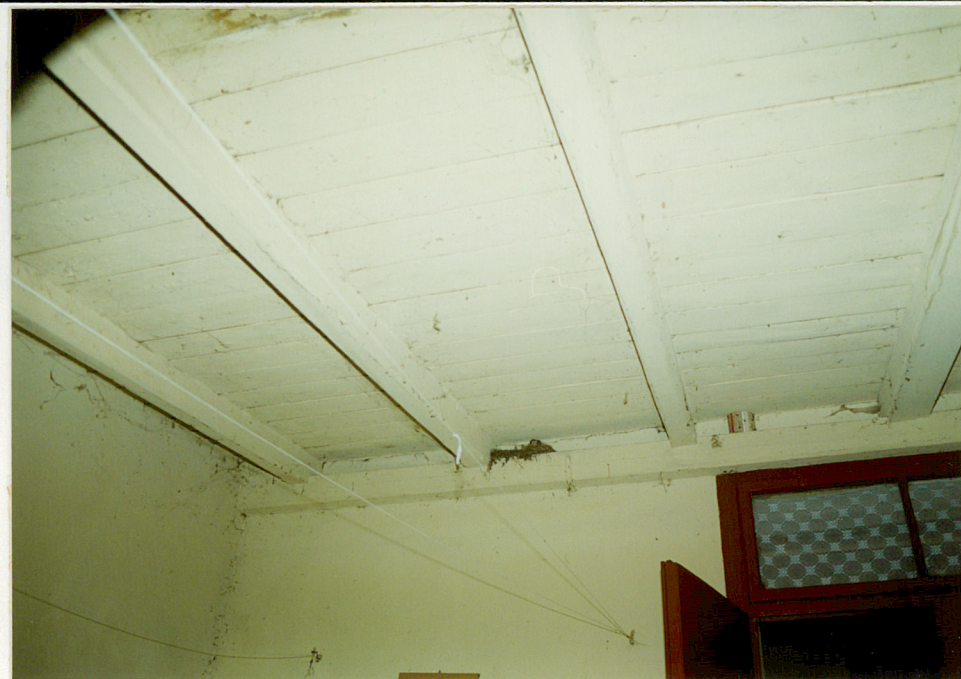
13

Otwarta więźba dachowa w werandzie /1/.

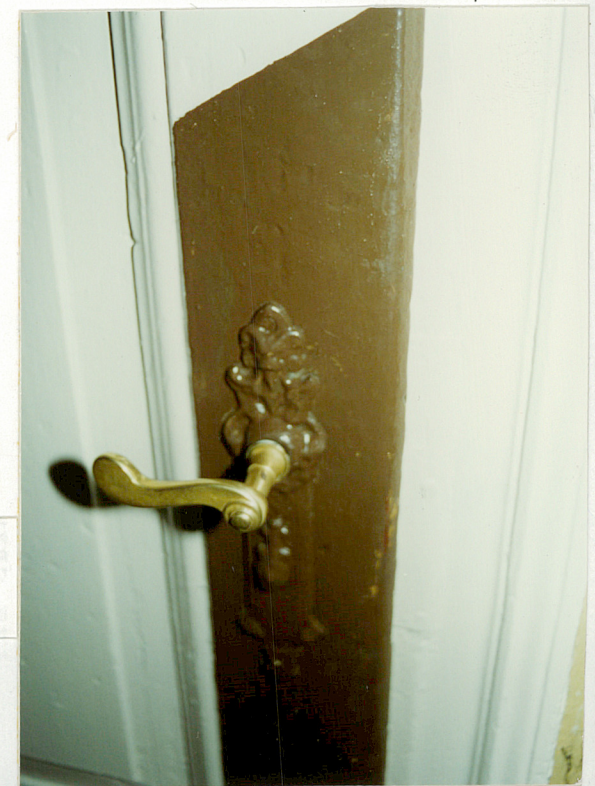
14

Klamka i szyldzik oryginalnych drzwi ramowo-płycinowych na parterze z sieni /2/ do pomieszczenia /9/.

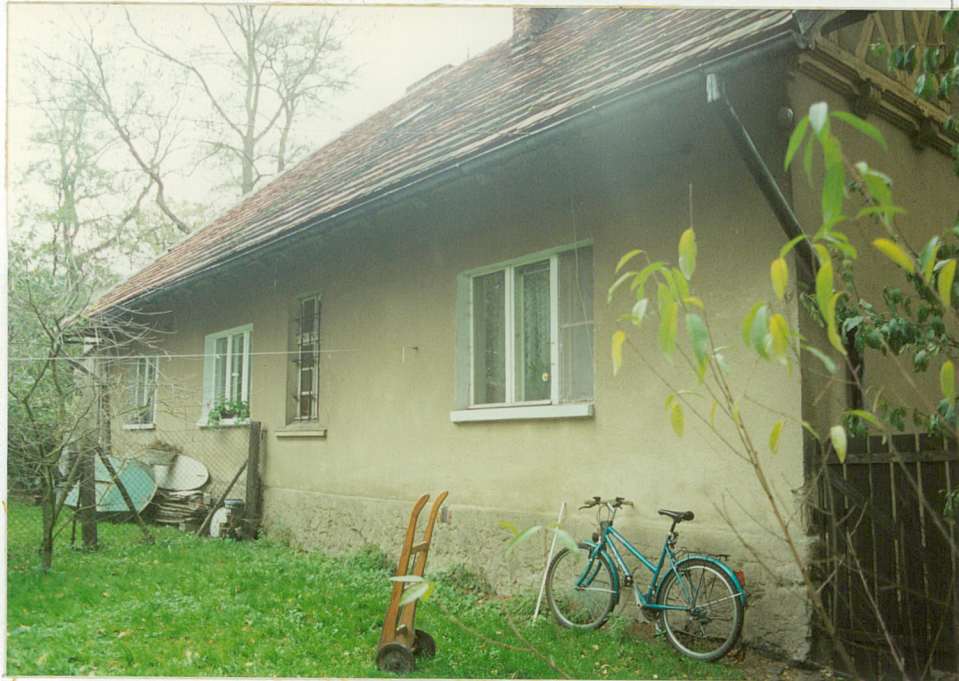
14 Elewacja południowo-zachodnia - widok od południa.

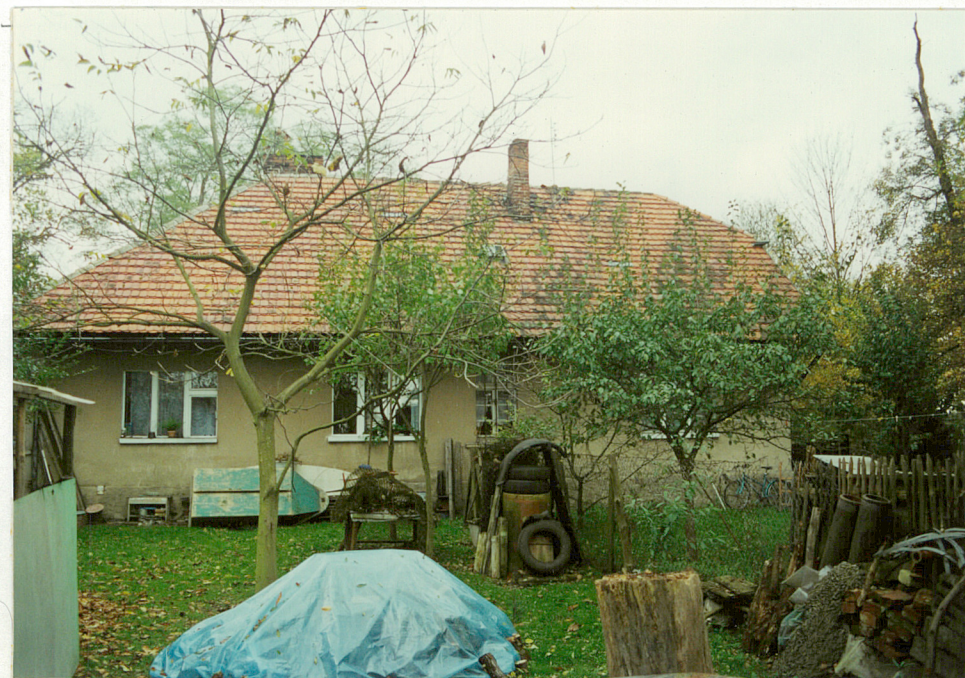
16 Widok ogólny elewacji południowo-zachodniej, (od pd.-zachodu).

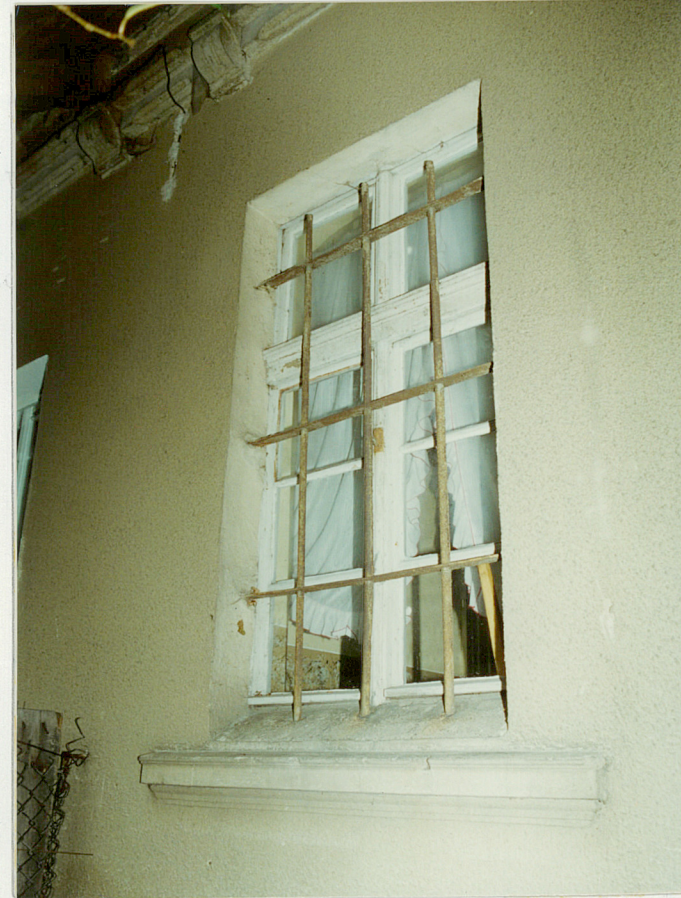
18 Oryginalny otwór okienny zachowany w elewacji południowo-zachodniej, okratowany, wypełniony pojedynczym oknem krosnowym z profilowanym ślemieniem, czterokwarterowym, dwudzielnym, czteroskrzydłowym.

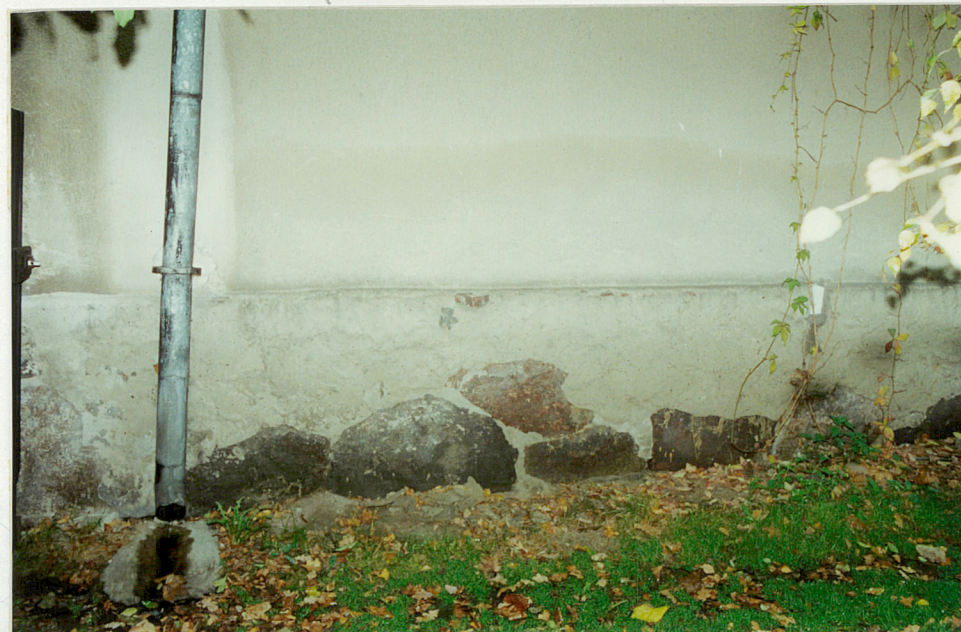
15 Fragment cokołu w elewacji południowo-wschodniej - z dużych kamieni łamanych.
