1. Obiekt

STAJNIA KONI WYJAZDOWYCH, WOZOWNIA

9822 OB. BUDYNEK MIESZKALNO GOSPODARCZY / 1 /

ŻAKOWO

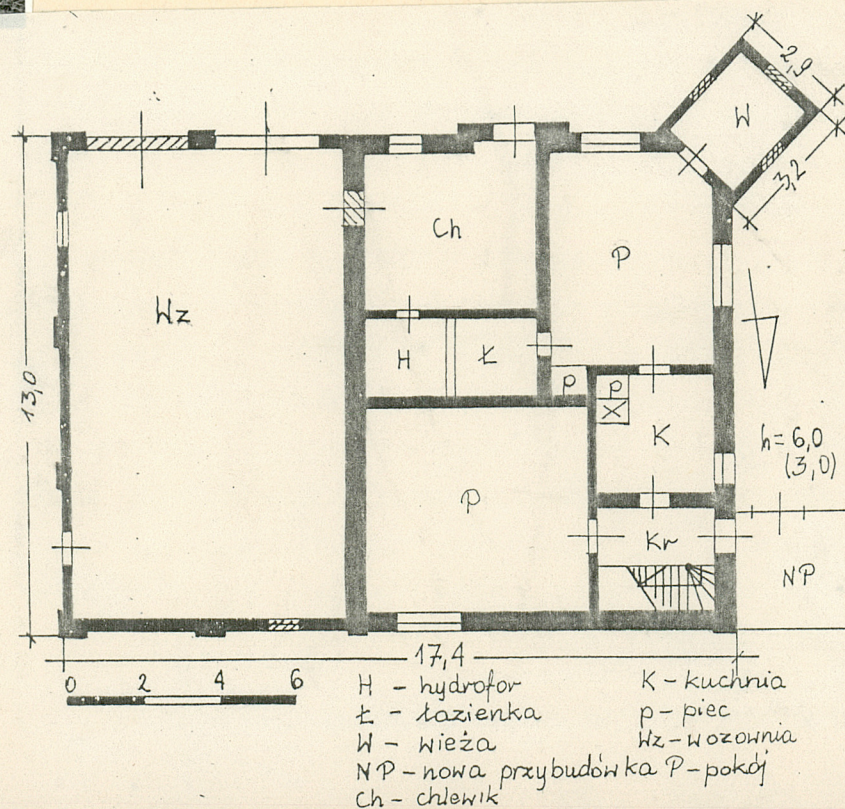
18. Prace budowlane i konserwatorskie, ich przebieg i dokumentacja w połowie lat 50-tych część stajenna zaadaptowana na mieszkanie: wymiana stropów, okien, drzwi, założenie podłóg, wstawienie ścian działowych		19. Stan zachowania (fundamenty, ściany zewnętrzne, ściany wewnętrzne, sklepienia, stropy, konstrukcje dachowe, pokrycie dachu, wyposażenie i instalacje) bardzo zły stan dachu i wieńczącej go attyki, - zły stan rynien i nieszczelne pokrycie dachu powodują, iż woda nie spływa z dachu na zewnątrz rurami spustowymi lecz zatrzymuje się przy attyce i zalewa ściany, jest to przyczyną powstawania wilgoci w pomieszczeniach mieszkalnych, - brak odpowiedniego zabezpieczenia attyki powoduje jej gwałtowne niszczenie, widoczne szczególnie na wozowni.

20. Najpilniejsze postulaty konserwatorskie konieczne niezwłoczne zabezpieczenie dachu i jego zwieńczenia
