881/3 SPICHLERZ

k. XIX w.

BRZEŻNO

1. Miejscowość	2. Obiekt (nazwa jak w karcie)	3. Zawartość wkładki (nazwa obiektu lub materiału uzupełniającego)
BRZEŻNO	SPICHLERZ	opis c.d. /rzut / fotografie

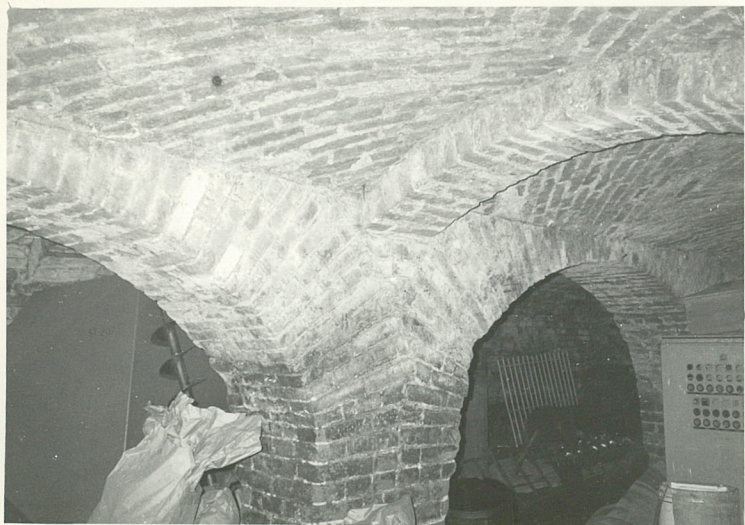
1.

MATERIAŁ, KONSTRUKCJA, TECHNIKA. Cokół z cegły na kamiennej podmurówce, gzyms cokołowy na rolce. Ściany mur. z cegły na wątku krzyżowym. Ściany częściowo uzupełniane cegłą białą. Sklepienia w części piwnicznej kolebkowe na gurtach /fot.1/. Stropy odcinkowe w skrzydle południowym /fot.2/, belkowe nagie - pozostałe /fot.3/. Wieżba dachowa płatwiowo-klęczkowa ze stolcami /fot.4/. Dachy dwuspadowe. Pokrycie dachu eternit na spichlerzu, papa na deskowaniu na budynku zachodnim, dachówka ceramiczna na budynku wschodnim i skrzydle południowym. Posadzki w spichlerzu polepa gliniana, w pozostałych budynkach beton. Schody zewnętrzne - betonowe do spichlerza i budynku wschodniego, wewnętrzne - w spichlerzu drewniane, drabiniaste z poręczą drewnianą /fot.5/. Otwory prostokątne, prostokątne przekryte łękiem odcinkowym /do spichlerza, budynku wschodniego, dwie bramy w budynku zachodnim/, przekryte łękiem eliptycznym /do piwnic/ /fot.6/. Okna metalowe w budynku zachodnim /fot.7/, okna krosnowe w skrzydle południowym. Drzwi klepkowe do spichlerza /fot.8/ i budynku wschodniego /fot.9/. Pozostałe drzwi i wrota deskowe.

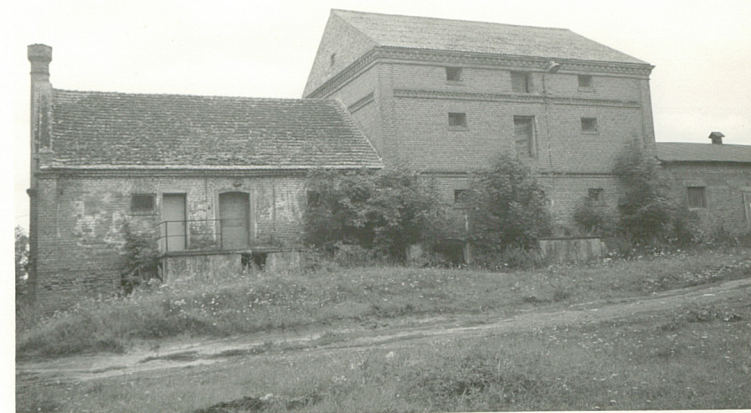
10.

ELEWACJE. Spichlerz - północna /fot.10/ trzyosiowa, cokół z wejściem do piwnicy, we wschodniej osi i oknem w zachodniej. Gzyms cokołowy na rolce, na parterze osi środkowej drzwi wejściowe /fot.11/, osie zewnętrzne - małe prostokątne okna okratowane. Gzyms międzypiętrowy. Na piętrze w osi środkowej duży otwór, po bokach dwa małe jak poniżej, gzyms międzypiętrowy, okienka w osiach w ścianie kolankowej, wydatny gzyms wieńczący z ząbkowaniem. Południowa /fot.12/ analogiczna do północnej, lecz w osi środkowej zamiast drzwi - okna. Gzymsy pośrednie i wieńczący przechodzą na ściany wschodnią i zachodnią /fot.13/. W narożach lizeny. Budynek zachodni - północna czternastoosiowa, znacznie przebudowana, zróżnicowana różnej wielkości oknami i bramami /pierwotnie układ rytmiczny między pilastrami - odcinkowo zamknięte wrota w osi, po bokach małe okienka zamknięte odcinkowo - fot.18/. Bramy deskowe - 2, 4, 6, 8, 11, 13 oś. Zachodnia /fot.14/ lizeny w narożach, pilaster w osi do gzymsu pośredniego, szczyt gładki, przemurowany cegłą białą. Południowa /fot.15/ trzynastoosiowa /pierwotnie bez otworów/, okna różnej wielkości rozmieszczone nierytmicznie. Elewacje tego budynku bez gzymsów, znacznie przebudowane. Budynek wschodni - północna czteroosiowa. Cokół z cegły, gzyms cokołowy na rolce, drzwi wschodnie elewacji wykonane wtórnie. Całość zwieńczona gzymsem z ząbkowaniem. Wschodnia /fot.16/ w osi w poziomie piwnicy wydatny prostokątnie zamknięty portal, zwieńczony ząbkowaniem, z drzwiami zamkniętymi łukiem eliptycznym. Ściana piwnicy zwieńczona rolką. Ściana parteru z prostokątnym pilastrem w osi oraz dwiema blendami po bokach, powyżej gzyms pośredni. W ścianie szczytowej w osi pilaster ośmiokątny, wychodzący ponad kalenicę, po bokach dwa otwory. Ściana szczytowa zakończona ząbkowaniem. Skrzydło południowe - wschodnia dwuosiowa, w osi północnej brama, w południowej dwuskrzydłowe, krosnowe okratowane okno. Zachodnia bez otworów. Południowa dwuosiowa, okna krosnowe dwuskrzydłowe, okratowane. Szczyt od okapu schodkowy, dalej płaski zakończony cegłą w rolkę.
