SPICHLERZ ZBOŻOWY, MAGAZYN I WARSZTAT

BRZEŹNO

1. Miejscowość	2. Obiekt (nazwa jak w karcie)	3. Zawartość wkładki (nazwa obiektu lub materiału uzupełniającego)
Brzeźno	Spichlerz, warsztat, magazyn (2)	dok. pkt 13, zdjęcia

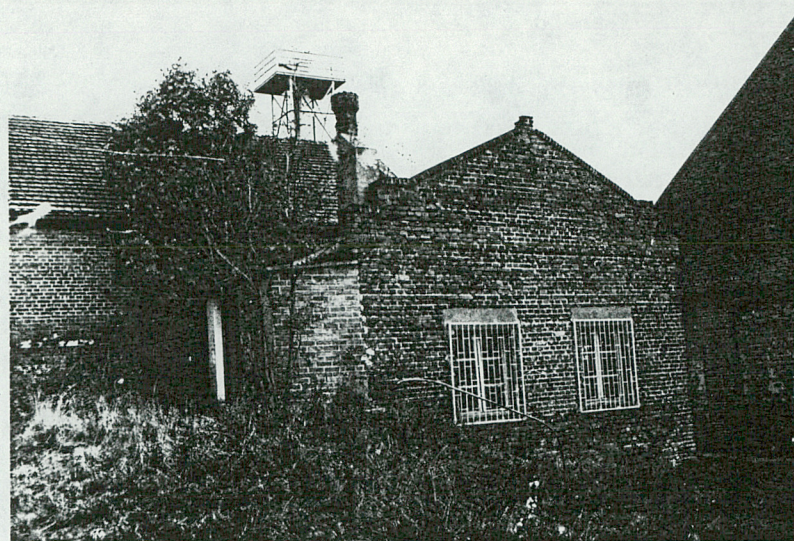
3.

Elewacja południowa: spichlerza - 3-osiova, podzielona horyzontalnie gzymsami kordonowymi. W osiach elewacji umieszczone zostały okna. Elewacja południowa magazynu chemicznego posiada 1 okno, a elewacja warsztatów - 2 okna i szczyt zwieńczony prostą sterczyną. Elewacja zachodnia: spichlerza posiada w szczycie 1 okno krosnowe, ozdobiona gzymsami kordonowymi. Elewacja warsztatu - ślepa. Elewacja wschodnia: warsztatu posiada 1 okno i drzwi wejściowe, a elewacja spichlerza - 2-osiova. Na wysokości piwnic, w osi środkowej umieszczone są drzwi wejściowe do piwnic otoczone ozdobnym obramieniem, które na wyższych kondygnacjach przechodzi w wąską lizenę 3-boczną na wysokości I kondygnacji i 5-boczną na wysokości poddasza, zakończoną okrągłą sterczyną z krenelażem powyżej połaci dachowej. Na wysokości I

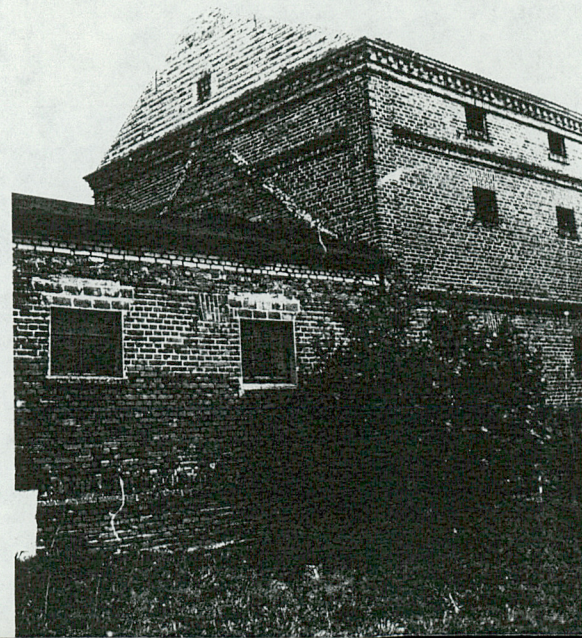
4.

kondygnacji widoczne są 2 zamurowane otwory okienne, a nad gzymsem kordonowym, na wysokości poddasza - 2 okna krosnowe. Elewację wieńczy gzyms z cegły.

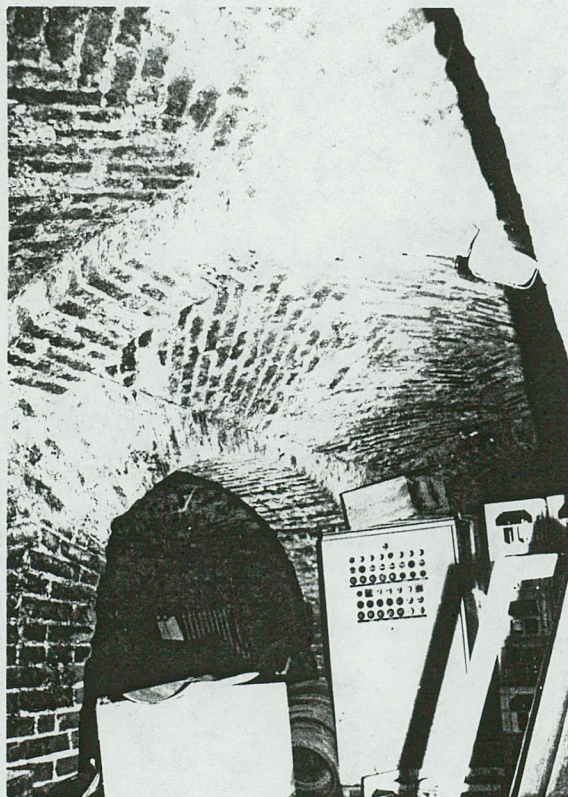
6.

Ściany- mur z cegły pełnej, palonej (wętek krzyżowy), o grubości 60 cm, nietynkowany. Tynki wewnętrzne - cementowo-wapienne. Podmurówka ceglana, sięga do wysokości 2 m, nietynkowana. Stropy- w piwnicach strop ceglany, odcinkowy, na gurtach, układ cegły "w jodełkę skrzynkową", nietynkowany. W warsztacie strop ceglany, odcinkowy, tynkowany, wzmocniony 1 podciągami (dwuteownik). W magazynie i spichlerzu stropy belkowe nagie, wzmocnione dwoma drewnianymi podciągami, wspartymi na słupach drewnianych o przekroju kwadratowym (bez mieczy). Wieżba dachowa- płatwiowo-kleszczowe ze stolcem podwójnym stojącym, z zastrzałami i ścianką kolankową. Wieżba dachowa nad warsztatem - niedostępna. Pokrycie dachów- spichlerz i warsztat pokryte są eternitem azbestowo-cementowym, magazyn - dachówką karpiówką ułożoną "w koronkę", kalenica pokryta gąsiorami. Podłogi- w piwnicach, w warsztacie, w magazynie i na I kondygnacji spichlerza - posadzki cementowe, na wyższych kondygnacjach spichlerza - podłogi deskowe. Schody- zewnętrzne: ceglane, obetonowane, 1-biegowe, proste, metalowymi poręczami. Schody wewnętrzne: drewniane, policzkowe, 1-biegowe, proste z drewnianymi poręczami. Drzwi- wejściowe: 1)drewniane o konstrukcji ramowo-płycinowej, nabijane metalowymi ćwiekami, 2-skrzydłowe, na zawiasach pasowych, zamykane na kłódkę, wgłębione w stosunku do lica ściany, o łuku prostym. 2)współczesne płycinowe (z płyty pilśniowej), 1-skrzydłowe, o łuku prostym. 3) drewniane, ramowo-płycinowe o żaluzjowym układzie desek, 2-skrzydłowe, o łuku odcinkowym, zamykane na kłódkę, na zawiasach czopowych, wgłębione w stosunku do lica ściany. 4)współczesne, deskowe, na zawiasach pasowych, 2-skrzydłowe, o łuku prostym. 5)deskowe, na zawiasach pasowych, 2-skrzydłowe, z zastrzałami, wgłębione w stosunku do lica ściany, zamykane na kłódkę, o łuku odcinkowym. Na wyższych kondygnacjach spichlerza - otwory drzwi gospodarczych zabite deskami. (c.d.na wkładce nr 1)

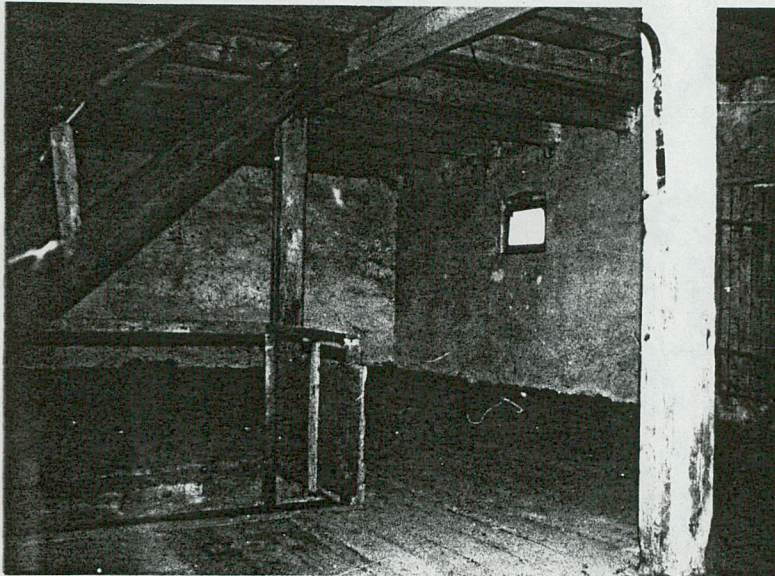
8.

<p>14. Kubatura</p> <p>1756,3 m³</p>	<p>15. Powierzchnia użytkowa</p> <p>844 m²</p> <p>z piwnicami i poddaszem</p>	<p>16. Przeznaczenie pierwotne</p> <p>spichlerz zbożowy, warsztat i magazyn</p>	<p>17. Użytkowanie obecne</p> <p>budynek nieużytkowany, warsztat i magazyn środków chemicznych</p>
<p>18. Prace budowlane i konserwatorskie, ich przebieg i dokumentacja</p> <p>- w latach 70-tych przeprowadzono remont warsztatu i magazynu chemicznego - wymieniono stolarkę okienną i drzwiową, zmieniono kształt otworów, naprawiono posadzki i stropy, otynkowano wnętrza pomieszczeń.</p>		<p>19. Stan zachowania (fundamenty, ściany zewnętrzne, ściany wewnętrzne, sklepienia, stropy konstrukcje dachowe, pokrycie dachu, wyposażenie i instalacje)</p> <p>Warsztat i magazyn znajdują się w dość dobrym stanie technicznym, w złym stanie znajduje się spichlerz zbożowy -</p> <p>- zniszczone są podłogi i stropy, stolarka okienna i drzwiowa oraz tynki wewnętrzne.</p>

<p>20. Najpilniejsze postulaty konserwatorskie</p> <p>Należy przeprowadzić remont kapitalny spichlerza.</p>
