KARTA EWIDENCYJNA ZABYTEKÓW
ARCHITEKTURY I BUDOWNICTWA

4258

884/1
KOŚCIÓŁ P.W. ŚW. LEONARDA (50)

LUBIŃ

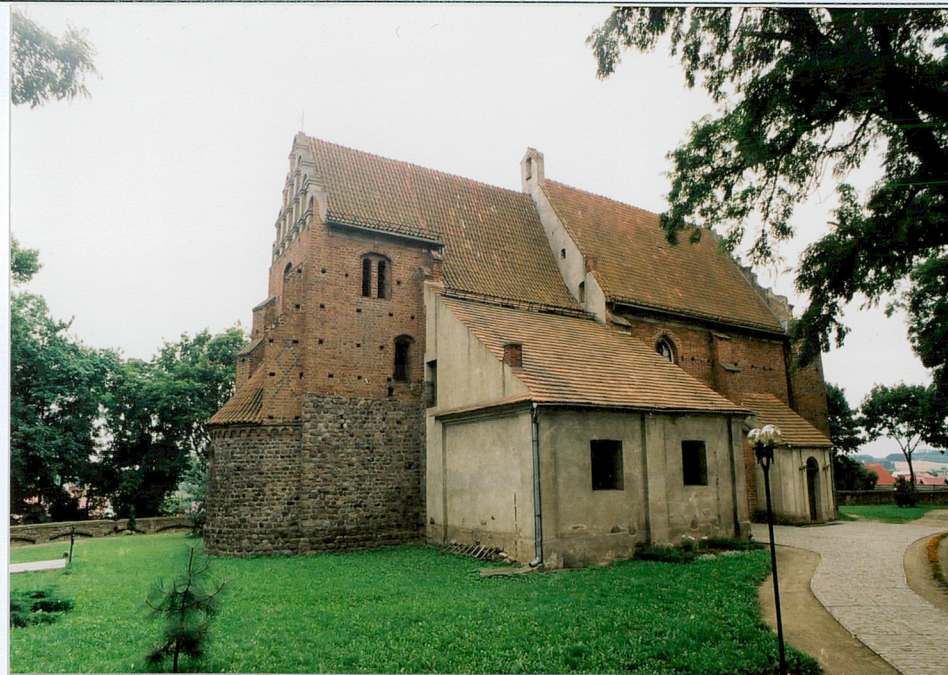
4

elewacja północna (⇒ fot. 4)

Od strony wschodniej znajdują się najstarsze romańskie partie kościoła – ściana zbudowana z ciosów granitowych. Powyżej znajduje się nadbudowana ceglana partia muru. W części wyższej, nadbudowanej nad romańskim prezbiterium umieszczony jest prostokątny otwór drzwiowy. Otwór ten umieszczony jest w półkoliście zwieńczonej wnęce. Ponad nim we wnęce zamkniętej łukiem odcinkowym umieszczone są dwa podłużne otwory okienne zamknięte od góry łukami pełnymi. Do części niższej, nadbudowanej nad dawną romańską nawą, przylega prostokątna przybudówka nakryta jednospadowym dachem. Jest ona otynkowana i mieści zakrystię opięta jest lizenami, posiada od strony płn. dwa prostokątne otwory okienne. Późnogotycka część nawowa opięta jest dwoma uskokowymi skarpami, zaś od strony zachodniej ujmują ją ośmioboczna wieżyczka. Pomiędzy dwoma skarpami, od strony wschodniej, znajduje się prostokątna przybudówka mieszcząca kruchtę. Przybudówka jest tynkowana, ma zaokrąglone narożniki, posiada prostokątny otwór drzwiowy zwieńczony łukiem pełnym. Zwieńczeniem ścian są profilowane gzymsy.

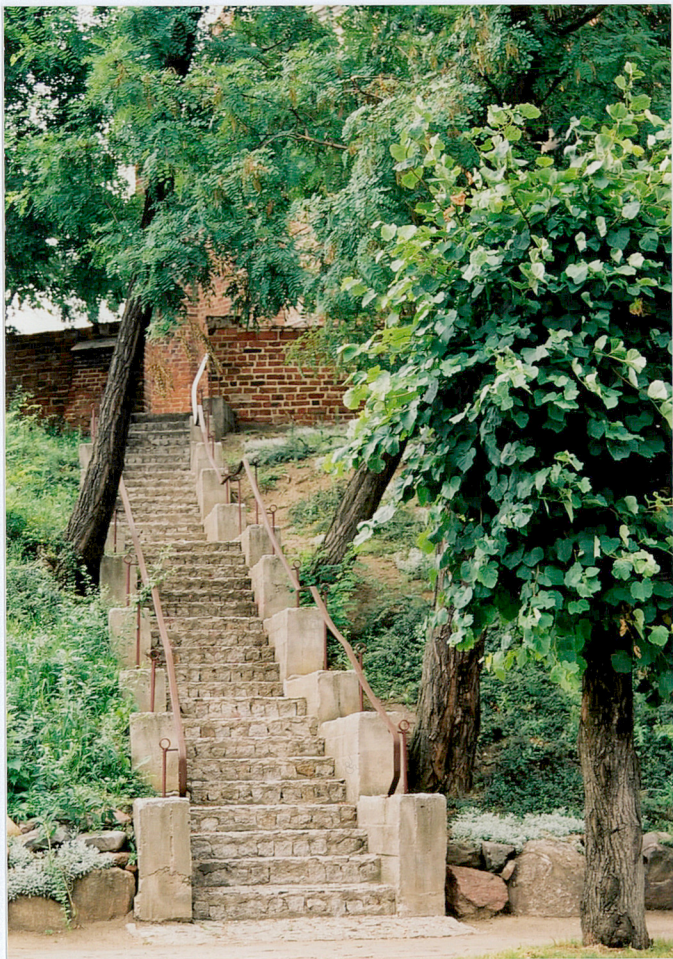
6

Wzniesienie otacza mur ceglany z częściowymi uzupełnieniami i przemurowaniami. W murze znajdują się dwa wejścia: brama – od strony płn.-wsch. oraz furtka – od strony płd.-zach. Do bramy, od strony ulicy prowadzi szeroki chodnik, za ś do furtki betonowe schody, które wyrównują różnicę poziomu ulicy i wzniesienia (⇒ fot. 6).

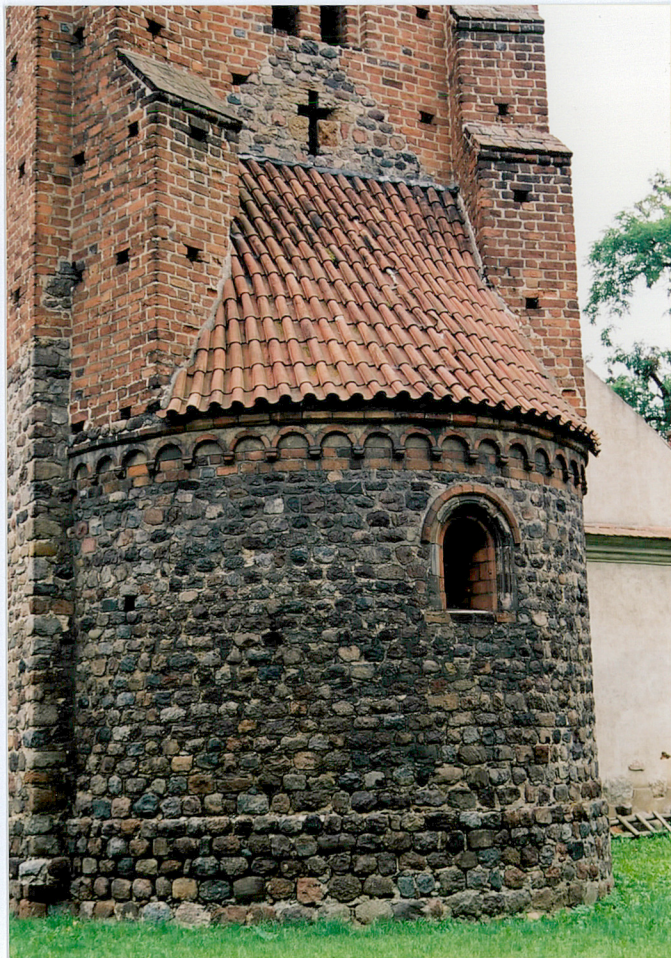
7

W dolnej części znajduje się półkolista apsyda z cokołem zbudowana z ciosów granitowych (⇒ fot. 7). Jest ona zwieńczona ceglany, arkadowym gryzem z profilowanymi konsolkami. Od strony wschodniej, pośrodku znajduje się półkoliście zamknięte okno osadzone w głębokich, profilowanych ościeżach wykonanych z elementów ceramicznych, piaskowcowych oraz cegły (⇒ fot. 8).

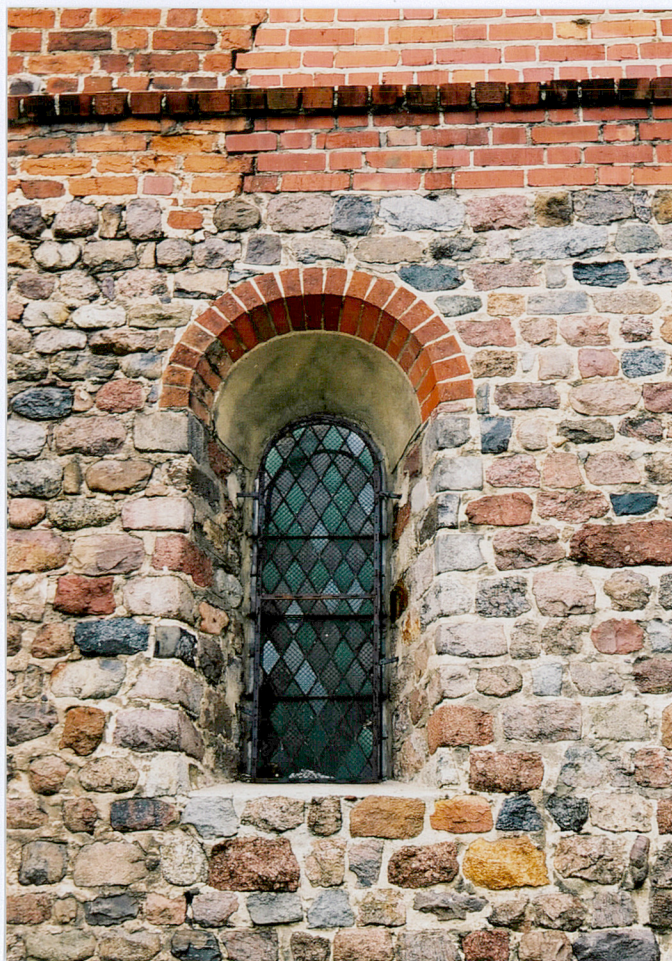
9

Od strony wschodniej widoczne są najstarsze partie romańskiej części kościoła (nawa i prezbiterium) zbudowane z ciosów granitowych. Posiadają one prostokątne, rozglifione okna, zamknięte od góry łukiem pełnym (⇒ fot. 9). Powyżej romańskich partii kościoła znajdują się ceglane partie murów: od wschodniej strony wyższej części, od zachodniej niższej części kościoła. W części wyższej, nadbudowanej nad romańskim prezbiterium, znajdują się dwa otwory okienne zamknięte łukiem odcinkowym. W części niższej, nadbudowanej nad dawną romańską nawą, widoczne są ślady zamurowanego, prostokątnego otworu okiennego. Późnogotycka część nawowa opięta jest trzema uskokowymi skarpami i posiada dwa otwory okienne zwieńczone łukiem ostrym. Wszystkie opisywane części elewacji kościoła zwieńczone są profilowanymi gzymsami.

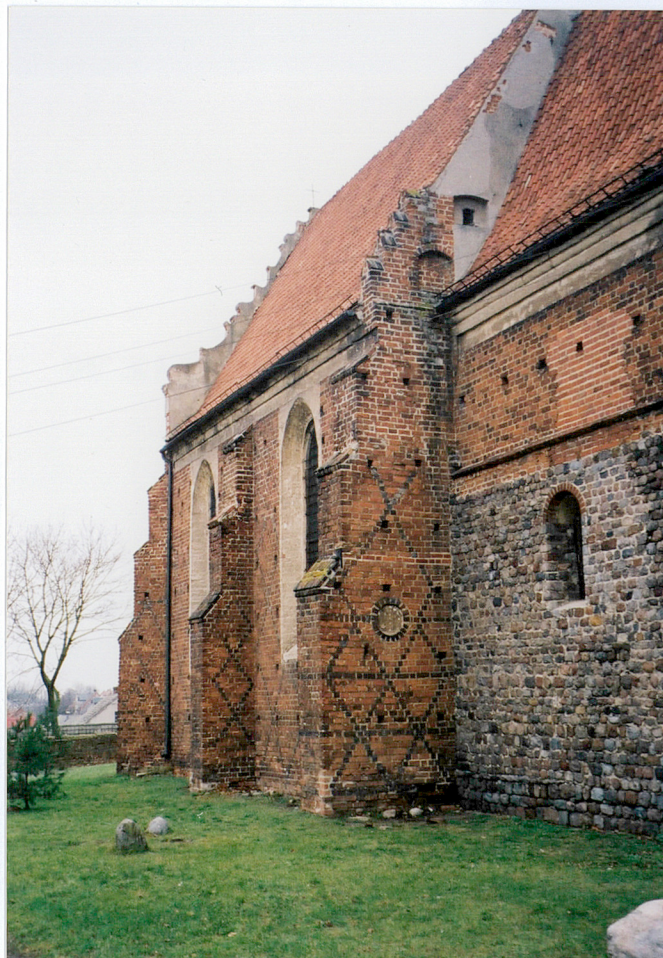
10

elewacja południowa (⇒ fot. 10)

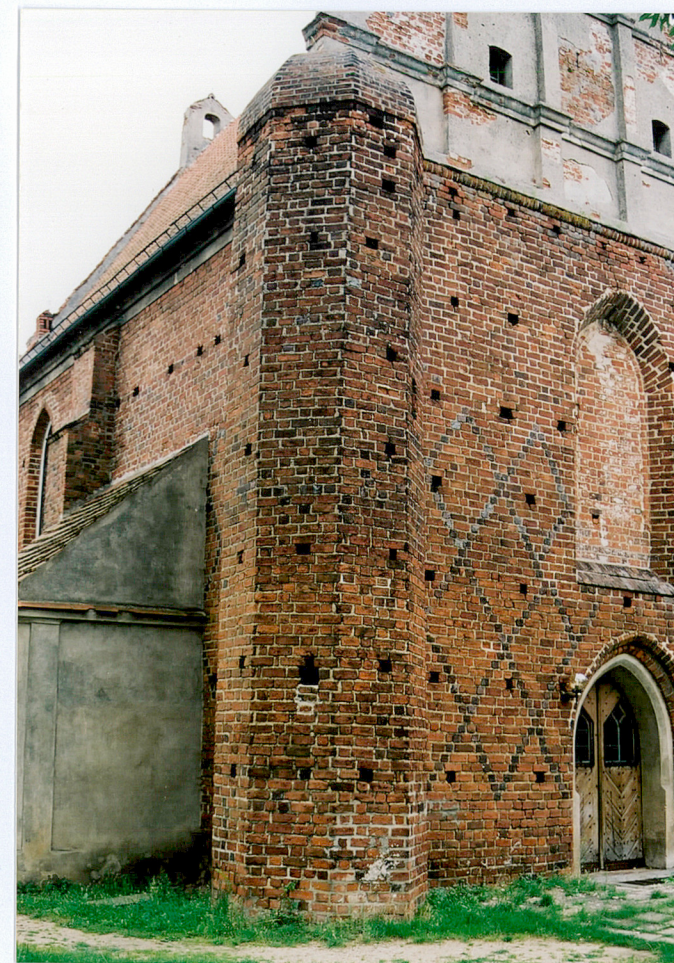
11

Powyżej otworu drzwiowego znajduje się zamurowany, prostokątny otwór okienny zamknięty od góry łukiem ostrym. Naroża fasady zachodniej ujęte są – od północy – ośmioboczną wieżyczką schodową (⇒ fot. 11), a od południa zaś ukośnie ustawioną skarpą. Wieżyczka nakryta jest kopulastym, ośmiobocznym dachem. Szczyt otynkowany, jest rozczłonkowany płaskimi pilastrami w trzech strefach. Strefy wydzielone są uskokowymi gzymsami. Szczyt zwieńczony jest metalowym krzyżem. Boki szczytu ujmują spływy o motywach esowatych oraz litery „C”.

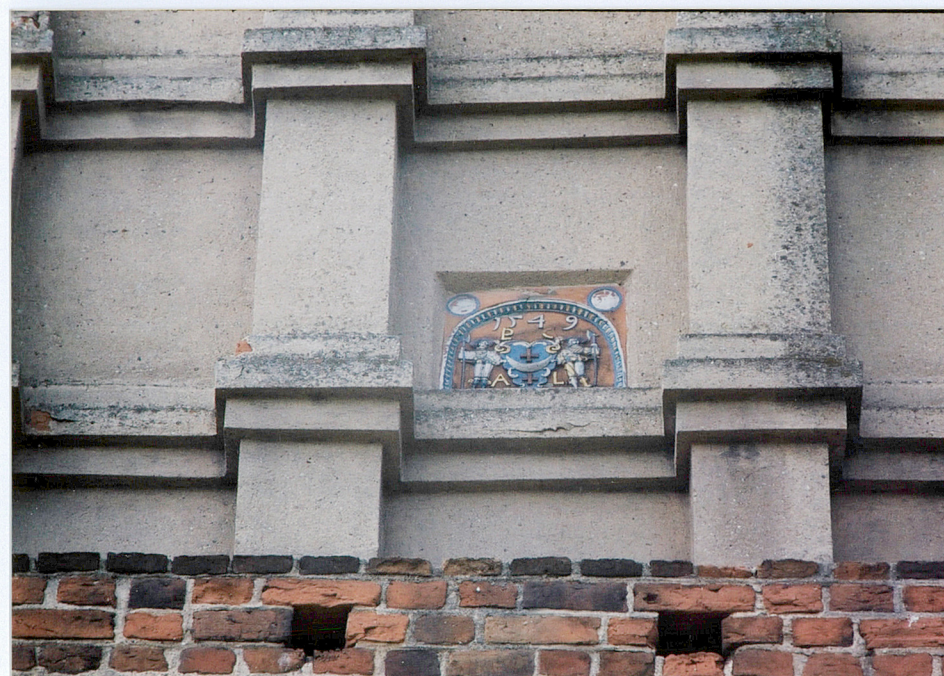
14

W środkowym polu drugiej strefy znajduje się ceramiczny glazurowany kafel fundacyjny z wydzielonym środkowym polem (⇒ fot. 14). Herb umieszczony jest w niebieskim, trójkątnym polu. Podtrzymywany jest z boku przez dwóch halabardników. W górnej części herbu umieszczone są litery „PC”, u dołu zaś, z boku herbu widoczne są litery „AL”. Powyżej herbu i postaci halabardników umieszczona jest data „1549”. Ponad półkoliście zamkniętym polem znajdują się dwa owale. Ceramiczny kafel umieszczony jest w płycie wnęce.

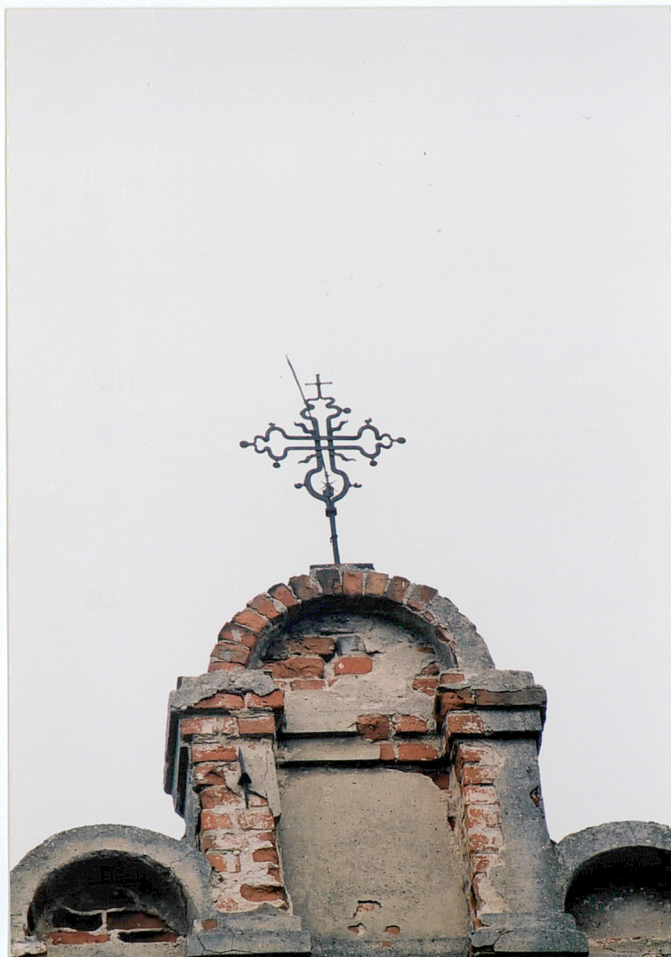
15

Apsyda nakryta jest jednospadowym, zaokrąglonym dachem. Ponad dachem apsydy widoczny jest wierzchołek romańskiego szczytu prezbiterium z prześwitem w kształcie krzyża. Nadbudowa nad starą częścią prezbiterium wykonana została z cegły, ujęta jest dwoma skośnymi, uskokowymi skarpami, które wsparte są na bocznych odcinkach muru apsydy. Ponad romańskim szczytem prezbiterium we wnęce zamkniętej od góry łukiem odcinkowym, umieszczone są dwa podłużne otwory okienne zamknięte łukiem pełnym. Elewację wieńczy schodkowy szczyt (⇒ fot. 13). Jest on tynkowany, posiada trójstrefowy podział uskokowymi gzymsami. Elementami pionowego podziału szczytu są pseudopilastry. Uskoki posiadają półkoliste zwieńczenia. Na najwyższym półkolistym uskoku znajduje się metalowy krzyż (⇒ fot. 15).

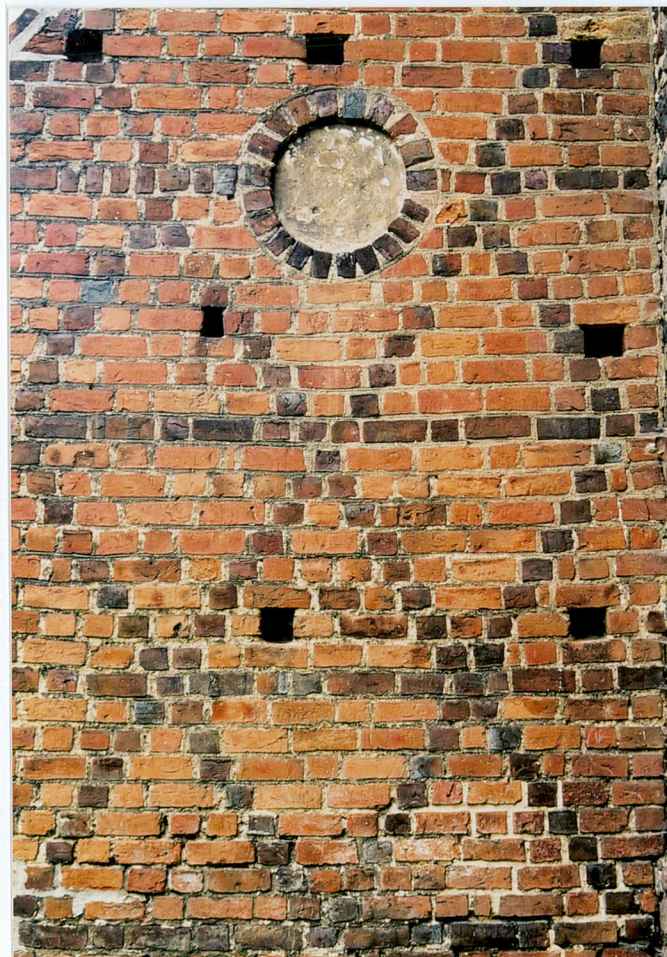
16

Wszystkie ceglane partie elewacji posiadają otwory, ślady dawnych rusztowań oraz dekorację w kształcie trójkątów (⇒ fot. 16).

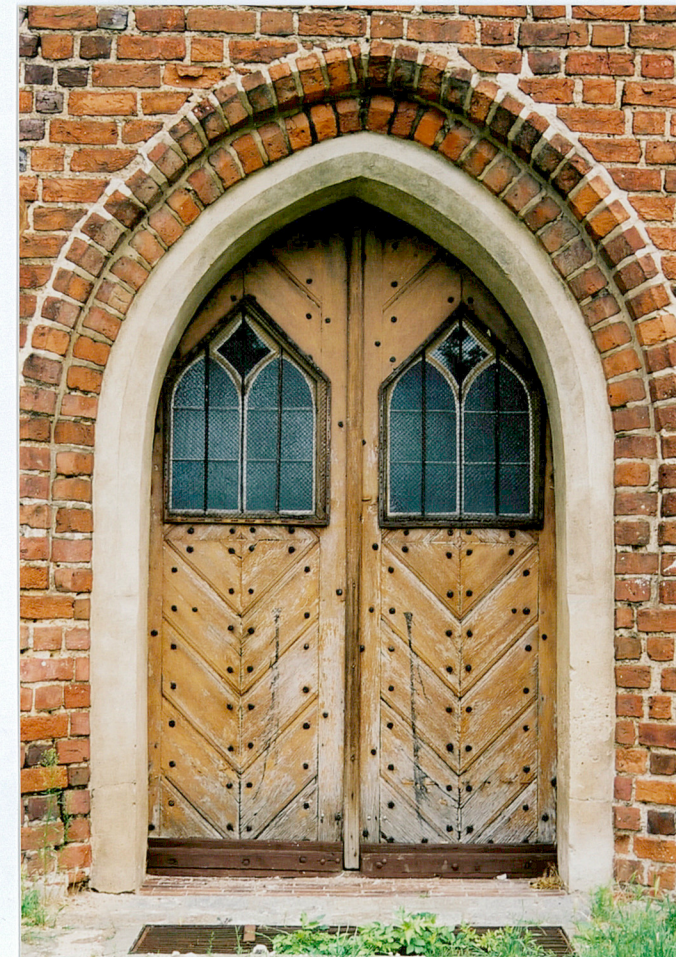
17

W dolnej części, pośrodku, znajduje się otwór drzwiowy zamknięty łukiem ostrym (główne wejście do kościoła). Obrazienie otworu stanowi uskokowy portal wykonany z profilowanych kształtek ceglanych (⇒ fot. 17).

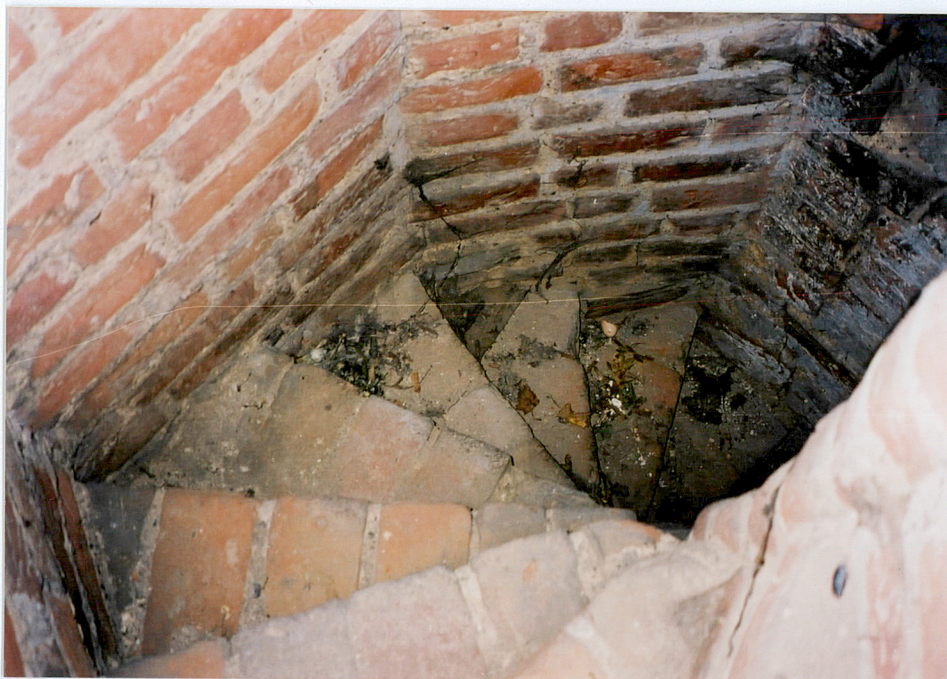
31

- kręte, ceglane, zabiegowe (w ośmiobocznej wieży) (⇒ fot. 31)
- drewniane (na chór)
