STAJNIA OB. BUDYNEK MIESZKALNO-GOSPODARCZY

Nr 7

2 poł. XIX

R Y B I T W Y

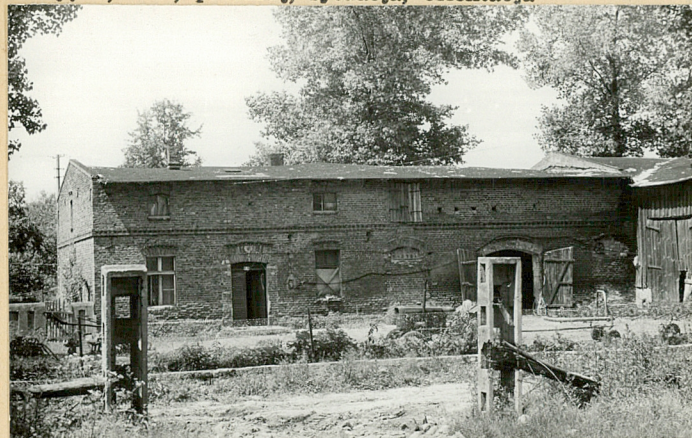
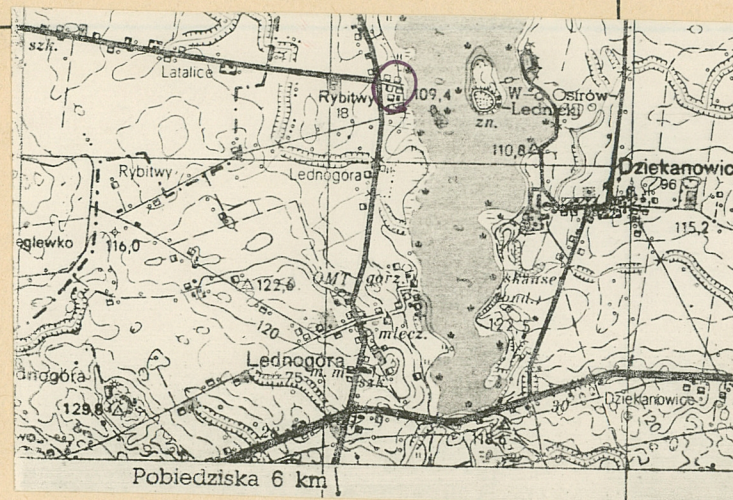
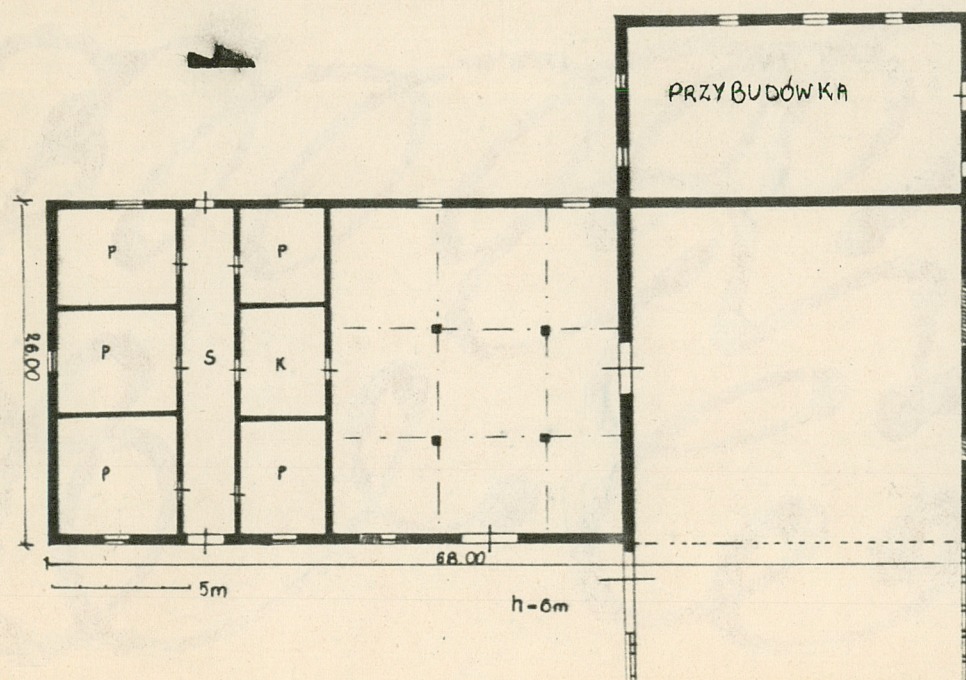
11. Zdjęcia, rzut, przekrój, sytuacja, orientacja

Obiekt zaniedbany. Ściany wykazują spękania pionowe i ukośne, wykruszona i wypłukana zaprawa, wykruszone cegły. Ściany fragm. wymienione. Dach nieszczelny, deskowanie dachu i elementy drewniane więźby dachowej zawilgocone i zagrzybione.
