SUSZARNIA BURAKÓW ob. MAGAZYN (23)

1424/18/2/12

PĘPOWO

Pępowo ul. Parkowa 1

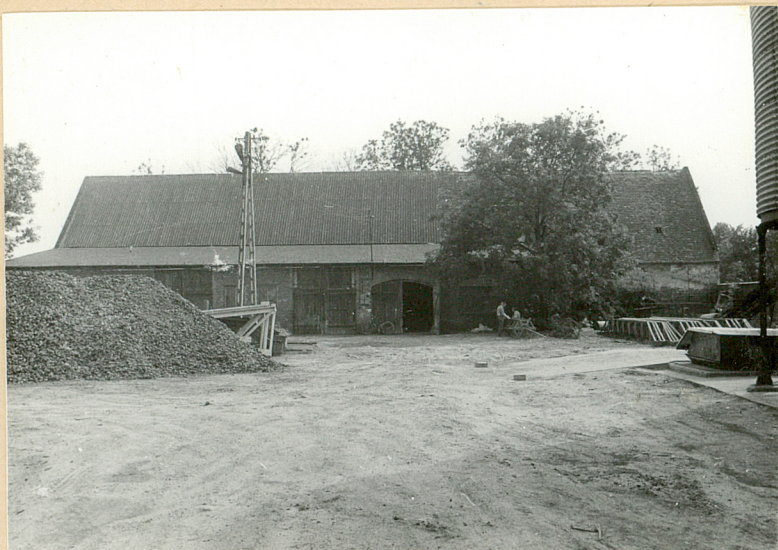
1

1. Elewacja północna
2. Elewacja wschodnia
3. Elewacja zachodnia i południowa
