9344
WIELKOPOLSKIE

M32/2 KLASZTOR O.O.FILIPINÓW, ob. O.O.PAULINÓW

1725-1765

BIECHOWO

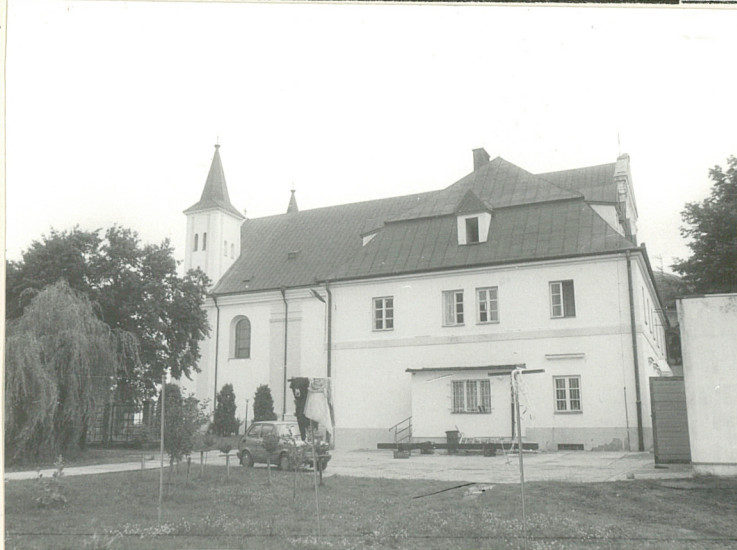
Sytuacja: wieś Biechowo leży 7 km na północny wschód od Miłosławia. Kościół i klasztor usytuowane są u zbiegu dwóch dróg prowadzących do Skotnik i do Gorzyc. W centrum wsi. Teren klasztorny ogrodzony jest płotem murowanym z cegły/otynkowany/. Brama i furty na osi kościoła - kute stalowe. Filary bramy i furtek zwieńczone kulami i wazami. Fot. 1

Bryła: zwarta, prostopadłościenny korpus nakryty dachem miansardowym z licznymi kaferkami. Wiatrołap przykryty dachem płaskim. fot. 1.

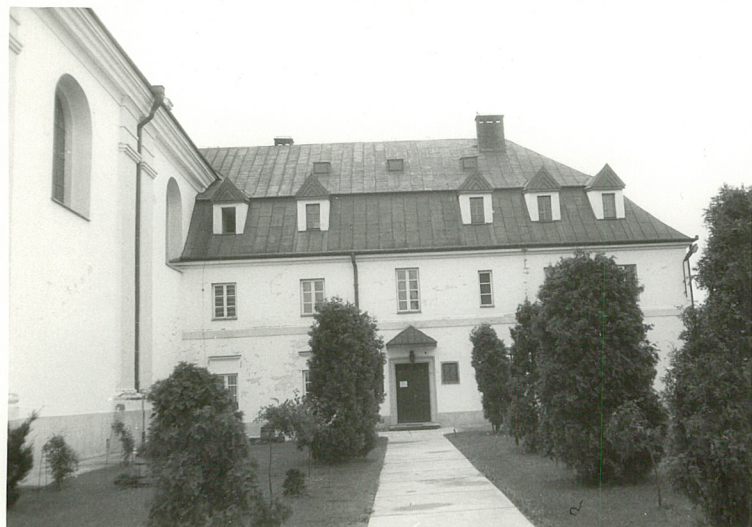
Elewacje: frontowa/północna/fot. 2 5-cio osiowa. Wejście główne na osi środkowej. Pozioma opaska w tynku na wysokości stropu parteru. Nad oknami parteru poziome odcinki gzymsu. Nad wejściem daszek z tympanonem. Kaferki w dachu usytuowane asymetrycznie.

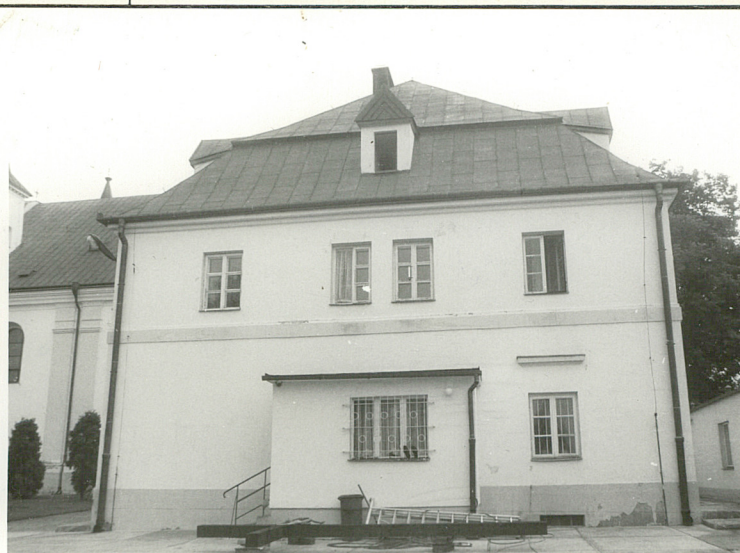
boczna/zachodnia/fot. 3 3-osiowa, na osi środkowej wiatrołap, kaferki. Na piętrze zdwojone okno. Na parterze brak okna po lewej stronie.

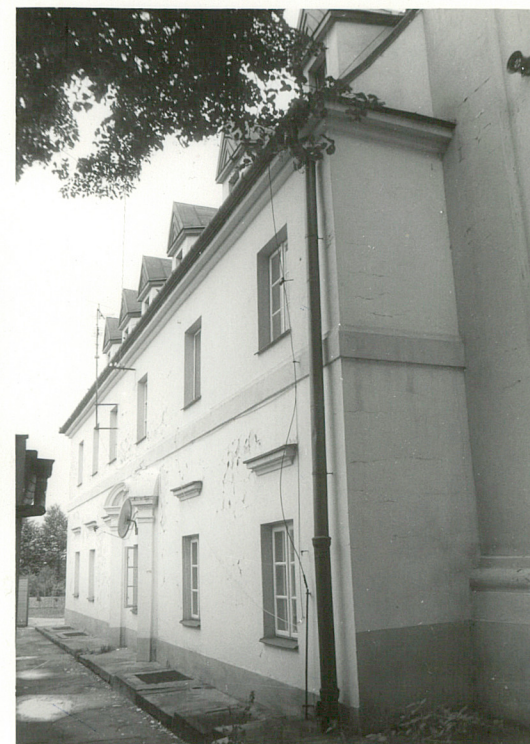
południowa-fot. 4 , 6-cio osiowa. Pozioma opaska w tynku nad parterem. W parterze nad oknami odcinki gzymsu oraz dwa pilastry flankujące dawne wejście. Kaferki w dachu usytuowane osiowo nad oknami.
