1. Obiekt zabytkowy

UJEŻDZALNIA - w ruinie

gm. MOSINA
ROGALIN III
POW. POZNAŃSKI

ok. 1820r.

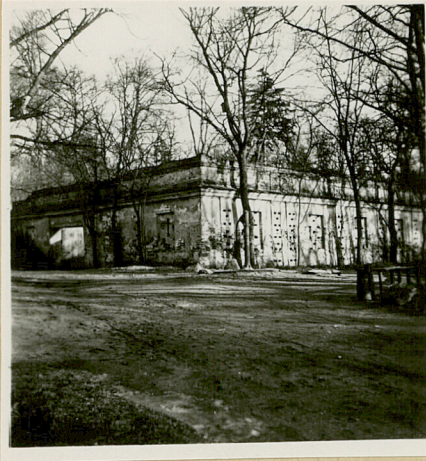
ruina bez dachu

Widok od zew

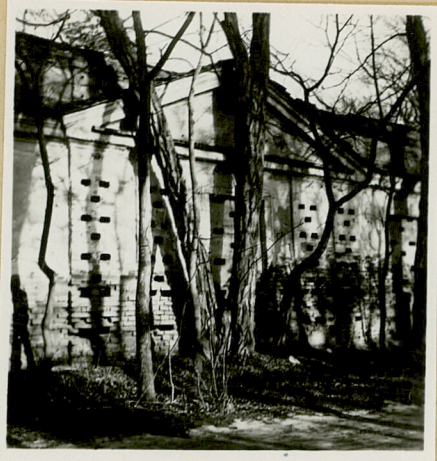
FOT. E. KRYGIER fragment elewacji frontowej

Usytuowana pomiędzy oficyną pałacową a d. stajnią po prawej stronie dziedzińca koprowego. Zachowane mury obwodowe ceglane, tynkowane rozetunkowane lizenami i gzymsem oddzielającym półpiętro środek elewacji fasadowej zaakcentowany przez niski trójkątny fronton ponad parę pilastrów. Pierwotnie dach drewniany, kryty stogiem.
