1. Obiekt

KOŚCIÓŁ FIL. P.W. ŚW. WAWRZYNKA

OLSZYNA

c.d. opisu i fotografie

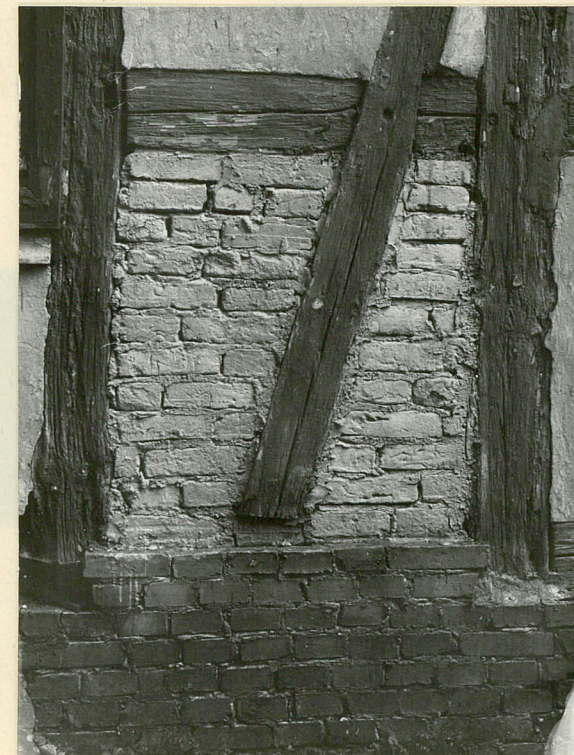
1. Widok ogólny kościoła od pd.
2. Podwalina pod wsch. ścianą prezbiterium.
3. Podwalina pod pd. ścianą prezbiterium.
4. Podmurówka pd. ściany nawy.
5. Podmurówka kruchty.
6. Wypełnienie konstrukcji ścian - ściana pd.

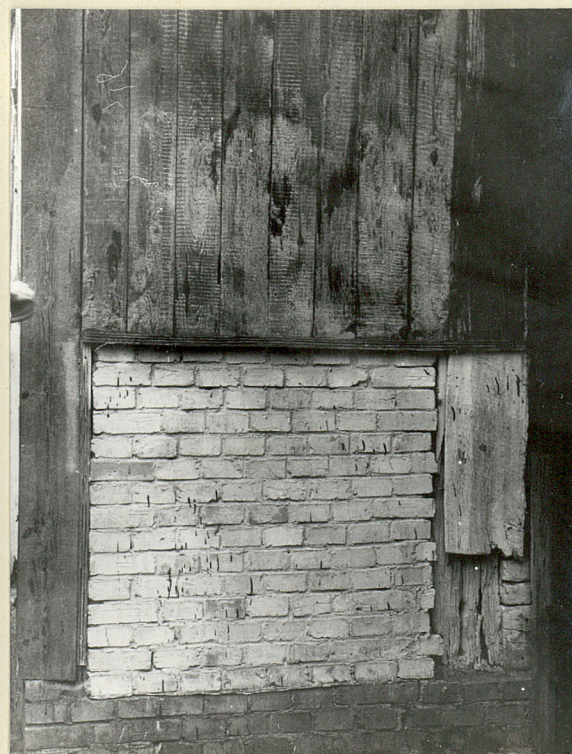
7. Ściana szczytowa nawy - wypełnienie z cegły.
8. Metalowe obejmy wzmacniające drewnianą konstrukcję ścian
9. Destrukcja drewnianych elementów konstrukcji ryglowej - ściana pd.
10. Element ramy wspierającej podciąg.
11. Belka stropowa chóru.
12. Wieżba dachowa - widok ogólny ku wsch.
13. Wieżba dachowa - widok ku zach.
14. Schody wewnętrzne na chór muzyczny.
15. Okno w pd. ścianie prezbiterium.
16. Okno zakrystii.
17. Drzwi zewnętrzne do kruchty.
18. Widok kościoła od pd.-zach.
19. Widok kościoła od pd.
20. Elewacja boczna.
21. Widok kościoła od pn.-zach.
22. Gzyms wieńczący ścianę korpusu.
23. Wsparnik gzymsu.
24. Okap zakrystii - widoczna destrukcja ścian.
25. Sygnaturka.
26. Wnętrze kościoła - widok na prezbiterium.
27. Wnętrze kościoła - widok na chór muzyczny.
28. Wnętrze kościoła - słup chóru muzycznego.
29. Wnętrze kościoła - profil belki chóru muzycznego.
