OŚRODEK DOKUMENTACJI  
ZABYTEKÓW W WARSZAWIE  
Karta Ewidencyjna Zabytków  
Architektury i Budownictwa

A	B	C	D	E	F	G	H	I	J	K	L	Ł	M	N	O	P	R	S	T	U	V	W	X	Y	Z	Nr
																										20263

Budynek mieszkalny,  
Piaskowa 6/7

Poznań

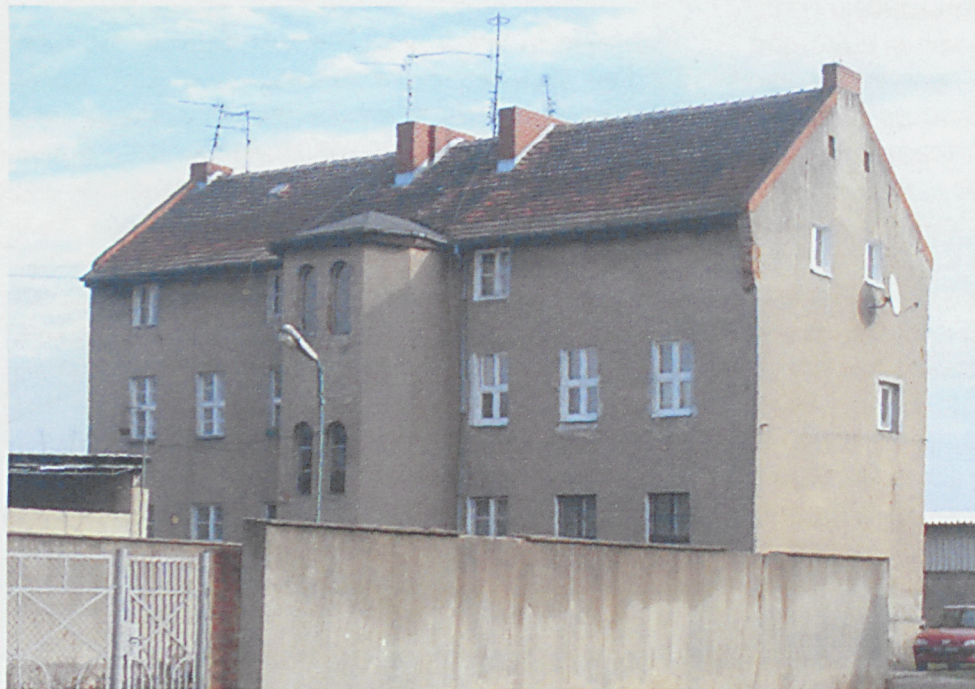
Widok z południowego zachodu na fasadę budynku

[wg stanu z 1934 r.]

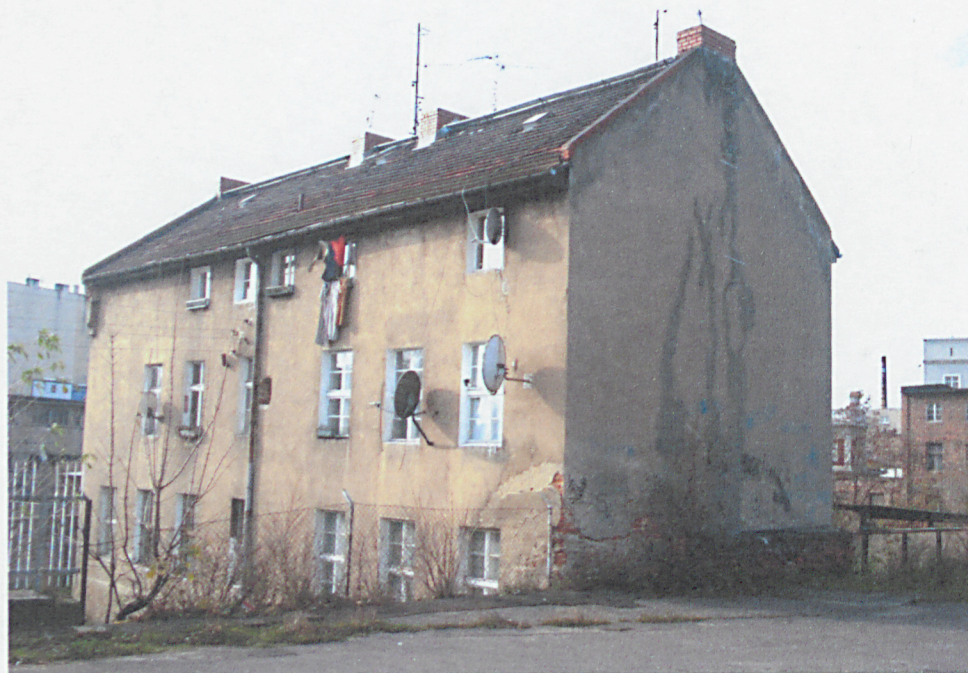
Widok na elewację północną i wschodnią

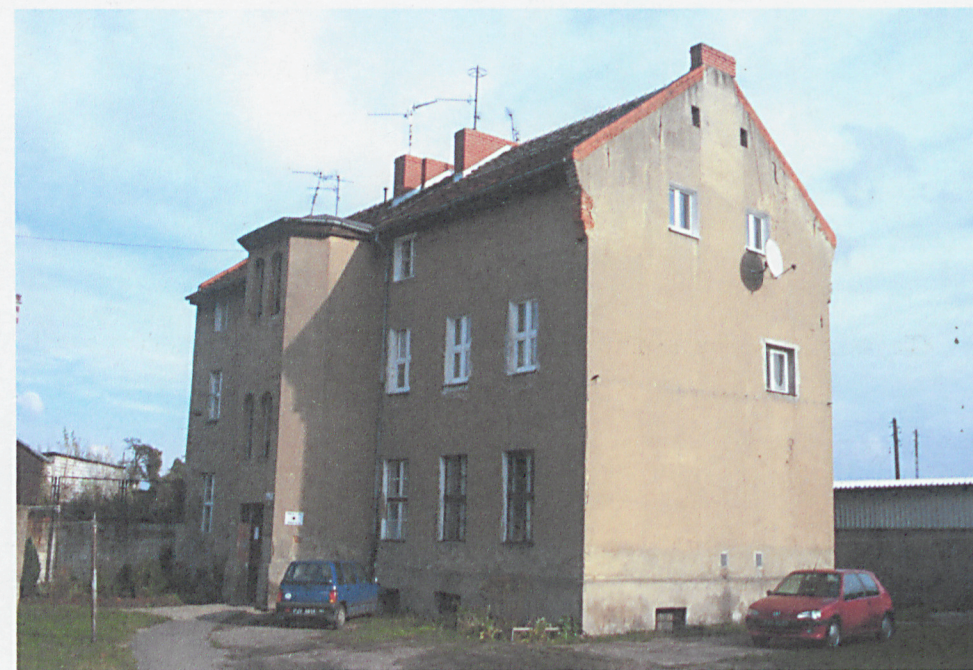
Widok na elewację południową

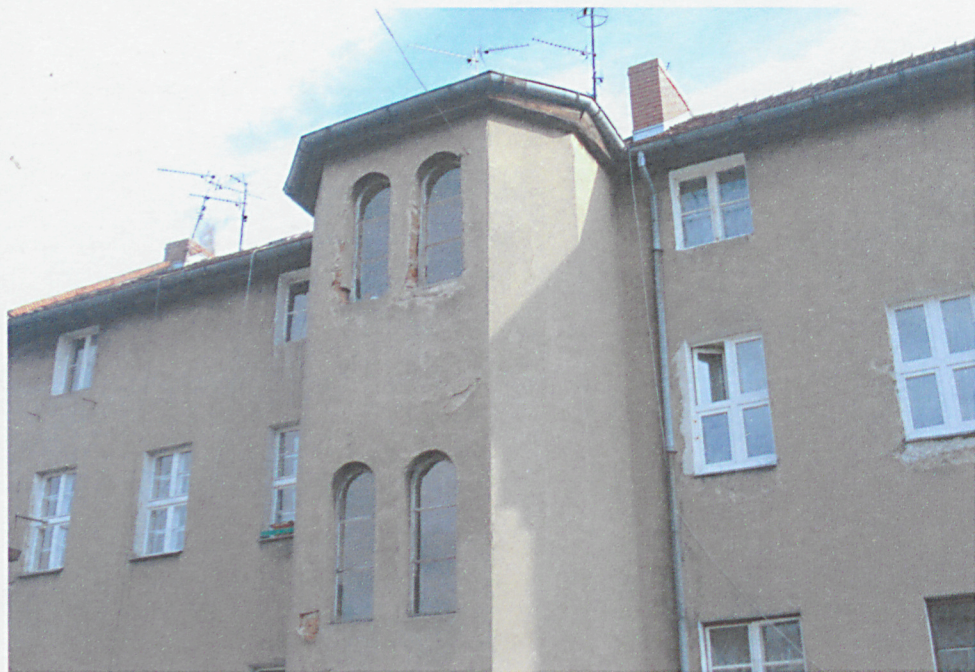
Fragment części środkowej elewacji zachodniej

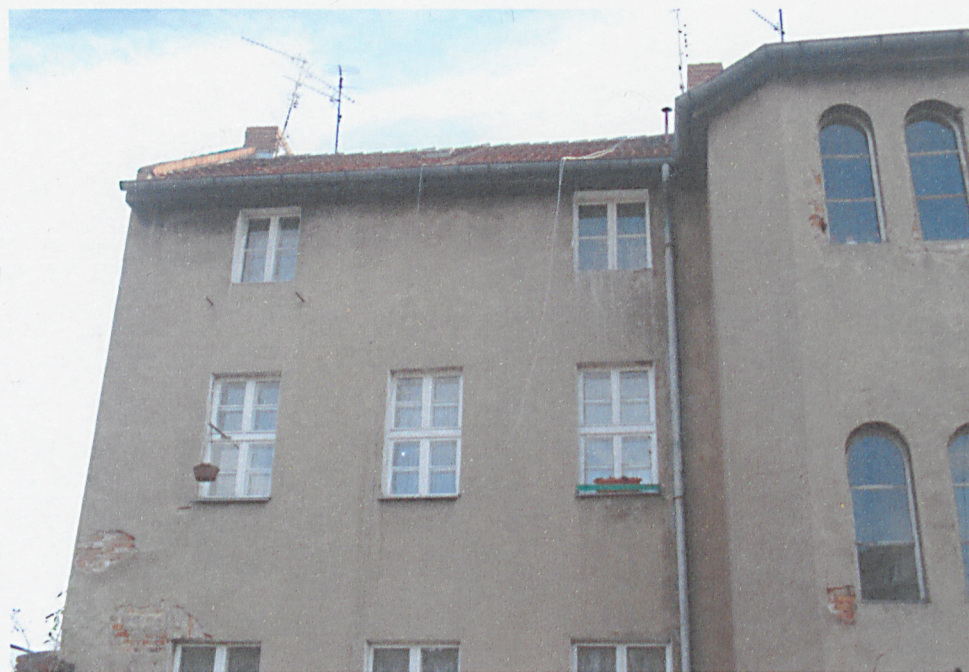
Fragment północnej części zachodniej elewacji

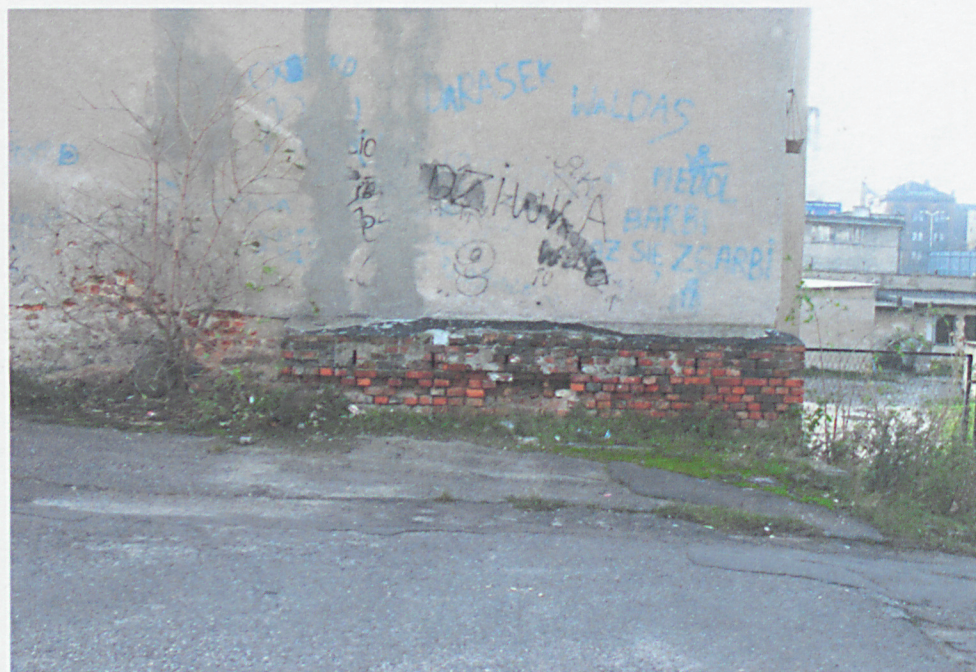
Elewacje. Elewacje pozbawione są elementów architektonicznego podziału i artykułowane są jedynie rytmem osi okiennych. Elewacja zachodnia jest siedmioosiowa. Środkowa oś zaakcentowana została ryzalitem o planie połowy ośmioboku. Ryzalit wyróżnia się półkoliście zwieńczonymi biforiami oświetlającymi wnętrze klatki schodowej. Rytm osi okiennych zakłóca mniejsza niż na parterze i pierwszym piętrze ilość okien najwyższej kondygnacji. Podobnie, ale w znaczniej stopniu i na wszystkich kondygnacjach zakłócony został rytm w zasadzie siedmioosiowej elewacji wschodniej. Ściany szczytowe pozbawione są wszelkiej rytmizacji (elewacja północna w ogóle nie posiada okien). W dolnej partii północnej elewacji zachowały się resztki muru nieistniejącej już zabudowy, przylegającej niegdyś do ściany szczytowej.

Widoczna u podstawy północnej elewacji pozostałość muru sąsiedniej budowli

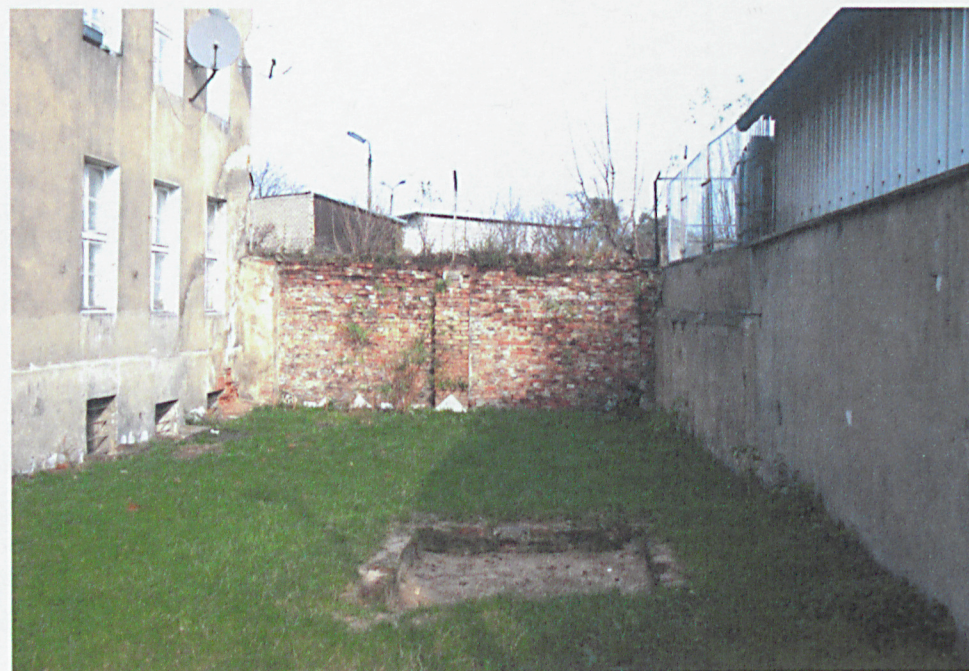
Sytuacja. Murowany, w całości podpiwniczony budynek mieszkalny postawiony został w głębi i na skraju posesji. Pierwotnie przylegał północną ścianą szczytową do nieistniejących już zabudowy sąsiedniej działki. Poziom terenu tej działki został z czasem znacznie podwyższony i zabezpieczony granicznym murem oporowym.

Widok od południa na mur oporowy północnego podwyższenia terenu

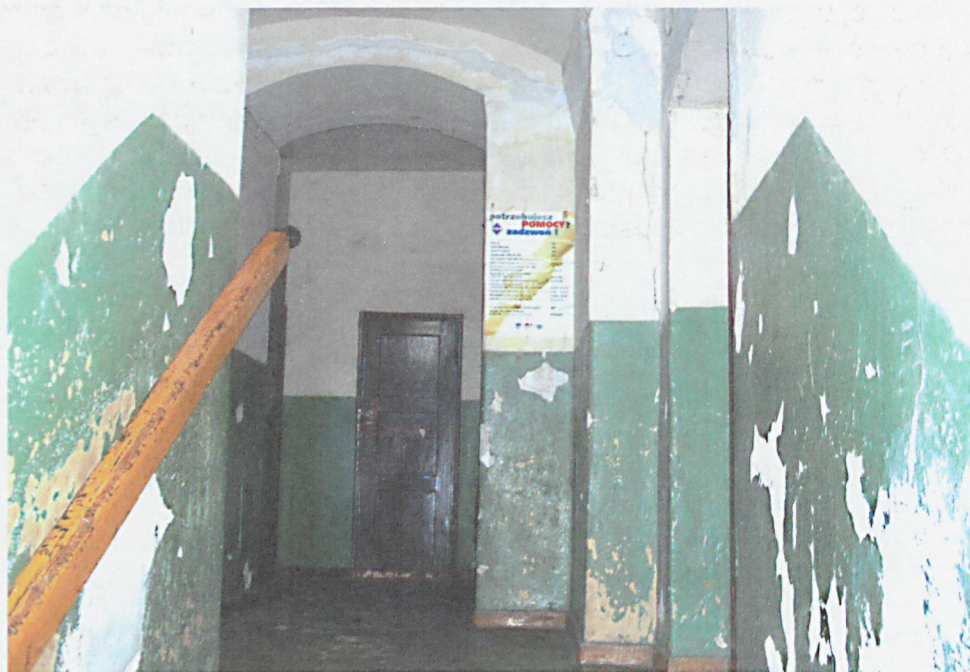
Widok ciągu komunikacyjnego z sieni wejściowej

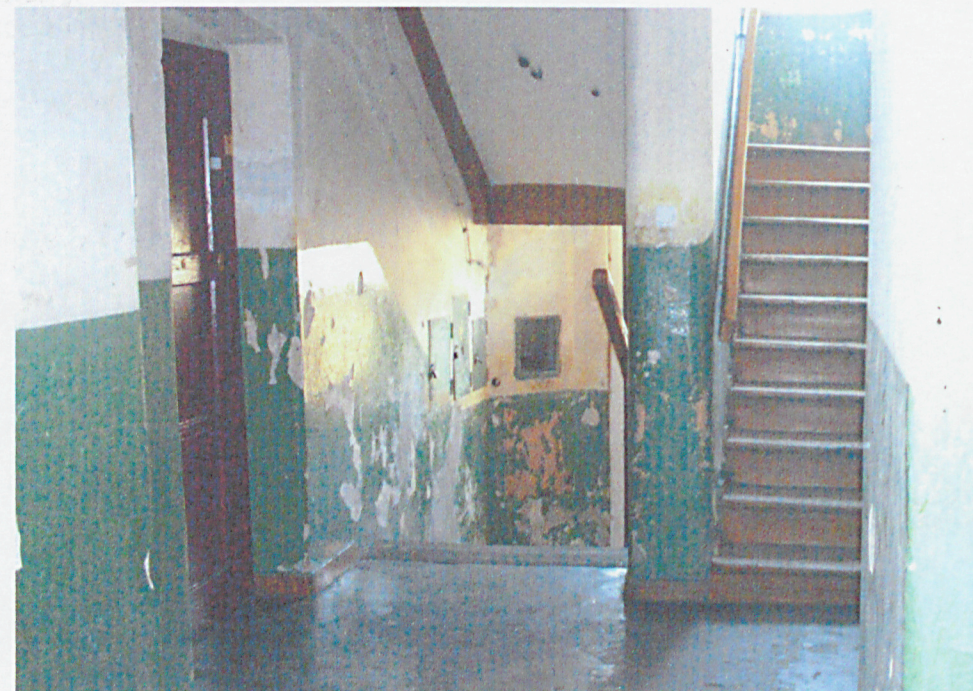
Klatka schodowa na poziomie parteru

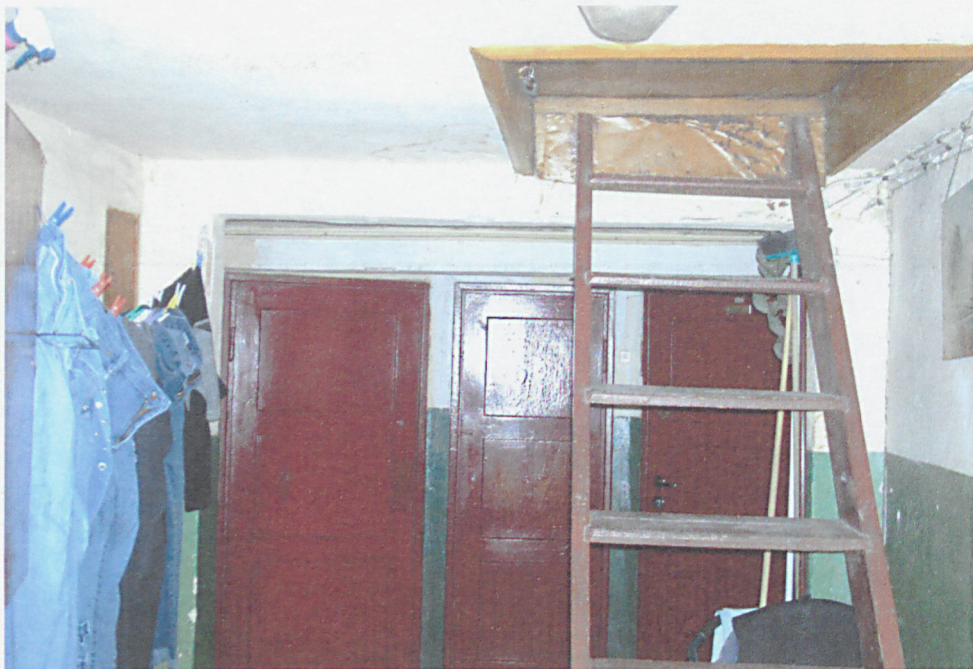
Ciąg komunikacyjny na poziomie ostatniej kondygnacji ze schodami na strych

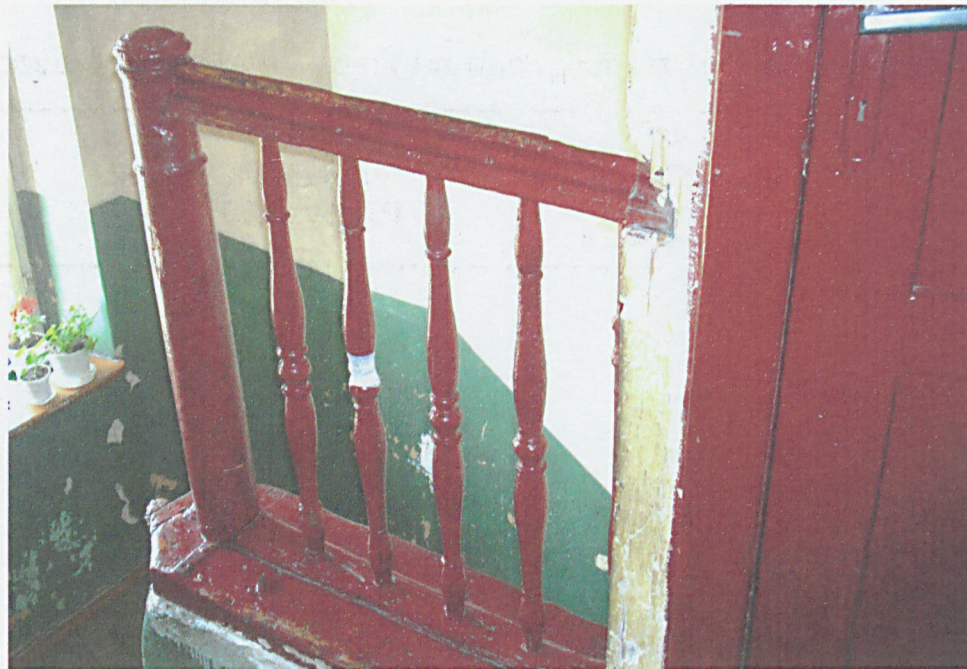
Wnętrze. Pierwotny układ wnętrz w niewielkim stopniu został zmieniony późniejszym wydzieleniem pomieszczeń sanitarnych. Poza tralkową balustradką zabezpieczającą górny bieg schodów nic nie zachowało się z pierwotnego wyposażenia wnętrz.

Balustrada w górnej partii klatki schodowej

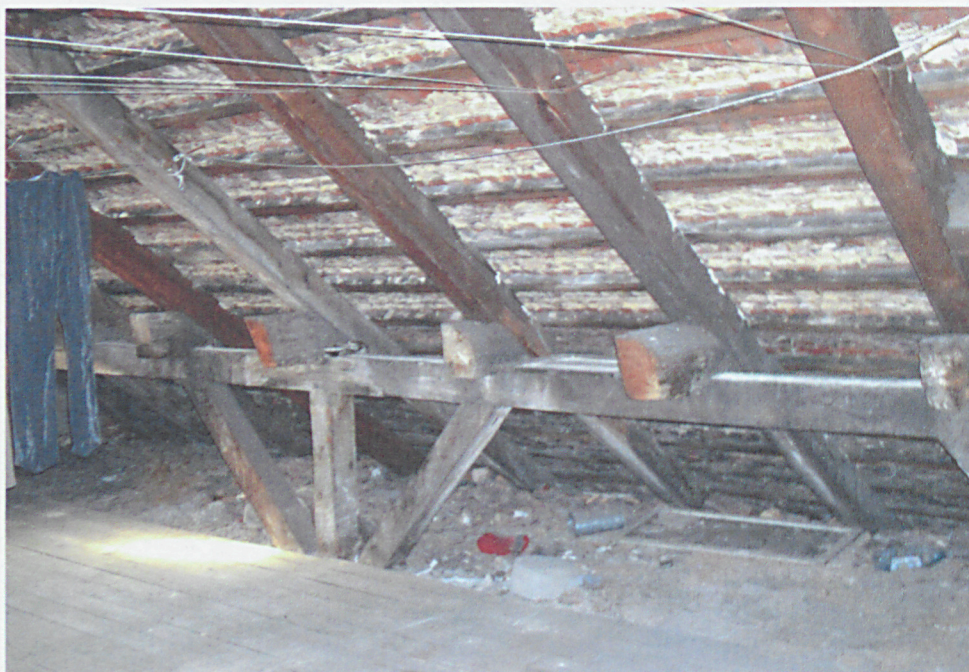
Klinowe podbicie oparcia krokwi o płatew

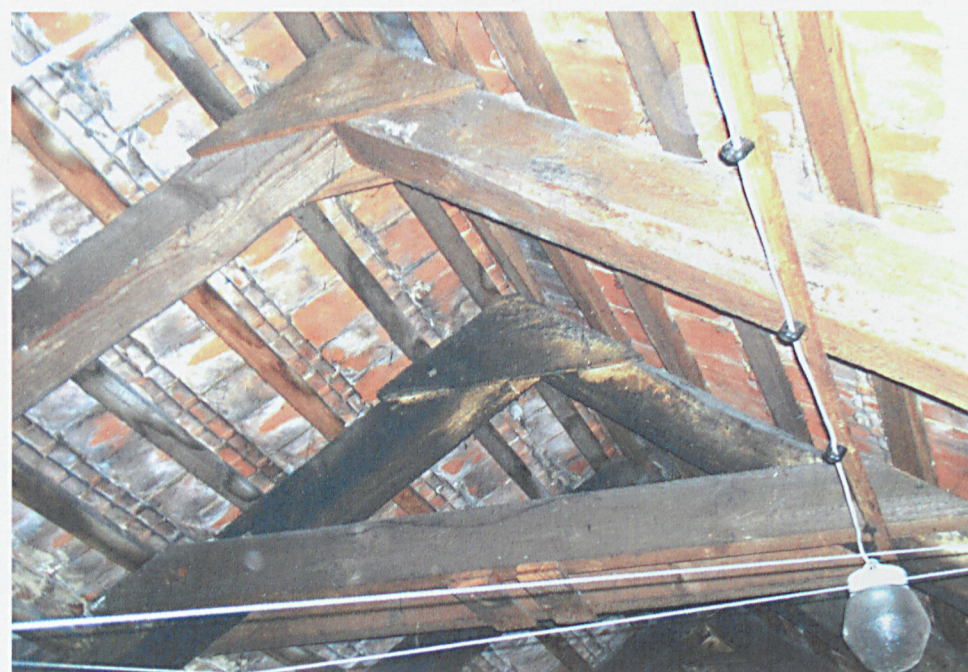
14. Kubatura	15. Powierzchnia użytkowa	16. Przeznaczenie pierwotne	17. Użytkowanie obecne
1977 m <sup>3</sup>	566 m <sup>2</sup>	mieszkalne	mieszkalne
18. Prace budowlane i konserwatorskie, ich przebieg i dokumentacja		19. Stan zachowania (fundamenty, ściany zewnętrzne, ściany wewnętrzne, sklepienia, stropy, konstrukcje dachowe, pokrycie dachu, wyposażenie i instalacje) <p>Brak izolacji przeciwwilgociowej poziomej i pionowej jest przyczyną długotrwałych okresów zawilgocenia ścian w piwnicach i na parterze. Spowodowało to liczne ubytki w substancji muru piwnic. Brak izolacji termicznej doprowadził na ostatniej kondygnacji do pokaźnego zagrzybienia ścian, w szczególności w pokojach północnych. Na całej wysokości budynku znajdują się liczne spękania i rysy murów. Pęknięcia i rysy ścian szczytowych i kominowych budynku oraz murów w obrębie klatki schodowej mogą być spowodowane brakiem stabilności łąw fundamentowych. Wykonane przez niektórych lokatorów docieplenia wewnątrz mieszkań w żaden sposób nie spełniają wymagań technicznych i stały się przyczyną pojawienia się pleśni pod warstwą styropianu. Więźba dachowa w licznych miejscach została ze względów użytkowych osłabiona poprzez wycięcie kleszczy.</p>

Górna część wiażara z kleszczowym usztywnieniem
