1. Obiekt OŚMIORAK DOM MIESZKALNY 1695/9	2. Czas powstania Nr 19 ok. 1865-90	3. Miejscowość Ł O P I S Z E W O
---	---	-------------------------------------

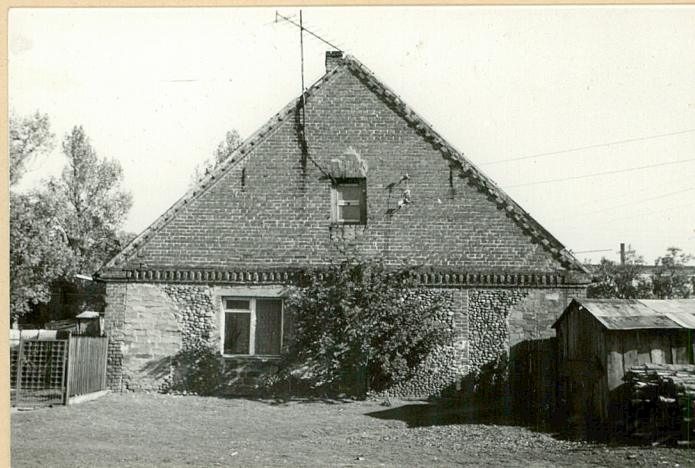
2

1. Elewacja wschodnia
2. Elewacja północna
3. Elewacja zachodnia
4. Elewacja południowa
