1. Obiekt

wiatrak - koźlak

1766

DĄBCZE ✓

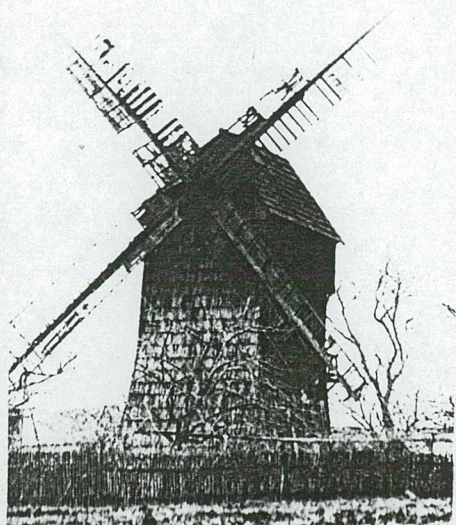
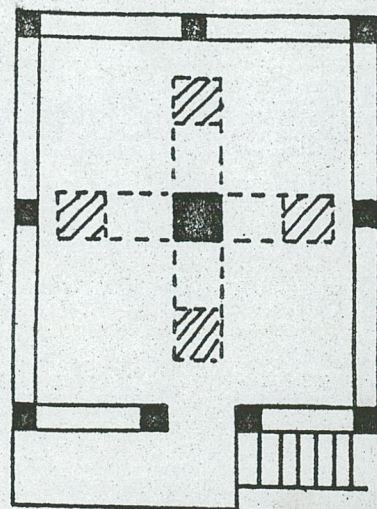
4. Kubatura	15. Powierzchnia użytkowa	16. Przeznaczenie pierwotne	17. Użytkowanie obecne
336,2 m ³	53,8 m ²	wiatrak	nieużytkowany
8. Prace budowlane i konserwatorskie, ich przebieg i dokumentacja		19. Stan zachowania (fundamenty, ściany zewnętrzne, ściany wewnętrzne, sklepienia, stropy, konstrukcje dachowe, pokrycie dachu, wyposażenie i instalacje)	
		<p>Stan dobry.</p> <p>Pewne ubytki w oszalowaniu ścian i w dachu. Schody i galeria uszkodzone. Konstrukcja w stanie dobrym.</p>	
20. Najpilniejsze postulaty konserwatorskie			
<p>Wymagana naprawa dachu i oszalowania ścian.</p>
