1. Obiekt zabytkowy

DOM ul. WOLNOŚCI Nr 6

RYDEZYNA

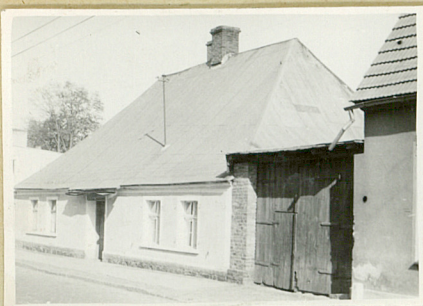
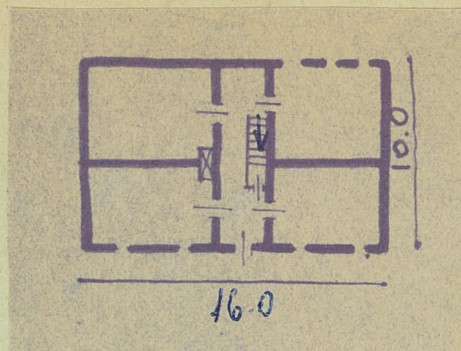
31. Szkic sytuacyjny, plan schematyczny, uwagi opisowe, fotografia

STAN DOBRY

Opis obiektu. Wskazujemy. Kolumny od strony ulicy.  
 Murowany z cegły - tynkowany na podłazie  
 Wskazujemy na planie prostokąta. Parkietowy. Elewacja przodu  
 biała. Na osi drzwi wejściowy. Dach nterogardowy kryty  
 papą. W sieni strop belkowany
