Zespół folwarczny - KARCZMA DWORSKA /18/
OB. DOM MIESZKALNY w 10

2. Czas powstania

MARCHWACZ

Karczma dworska wzniesiona została w 2 poł. XIX wieku za właściciela majątku w Marchwaczu - Wacława Niemojowskiego /patrz: karta zbiorcza/.

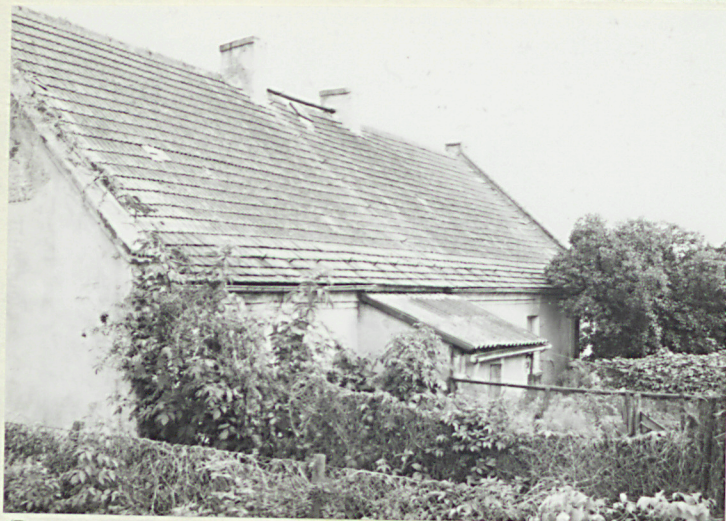
5.

Elewacje - elewacja zachodnia czteroosiowa / wynik późniejszych przekształceń - pierwotnie była zapewne pięcioosiowa, analogicznie do wschodniej. Otwory okienne od strony południowej elewacji zachodniej rozmieszczone nierównomiernie. Trzecia oś okienna od strony południowej przesłonięta niższą przybudówką /wtórną/ mieszczącą wejście do pomieszczeń mieszkalnych od strony zachodniej. Elewacja na wysokim cokole, zwieńczona płaskim gzymsem o prostym profilu.

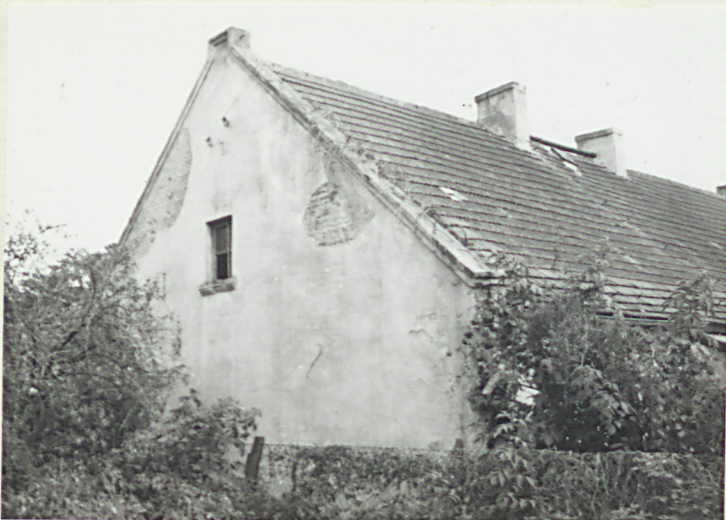
6.

Elewacja wschodnia pięcioosiowa z wejściem w osi środkowej. Otwory okienne w kształcie stojących prostokątów z wysuniętymi podokiennikami rozmieszczone równomiernie. Główne wejście / oś środkowa / poprzedza występujący portyk wsparty na czterech drewnianych kolumnach na spłaszczonych bazach i o jońskich kapitelach, zwieńczony trójkątnym naczółkiem o wysuniętym bogato profilowanym gzymsem. Ciosane kolumny portyku posadowione zostały na niskich spłaszczonych cokołach. Elewacja na wysokim cokole, zwieńczona płaskim gzymsem o prostym profilu. Elewacja północna o szczycie podwyższonym murkiem / tzw. ogniowym / z otworem okiennym na osi kondygnacji poddasza.
