1. Obiekt

1996/2 OBRA OB. OBORA

3. Miejscowość

LESZNO - STRYZEWICE

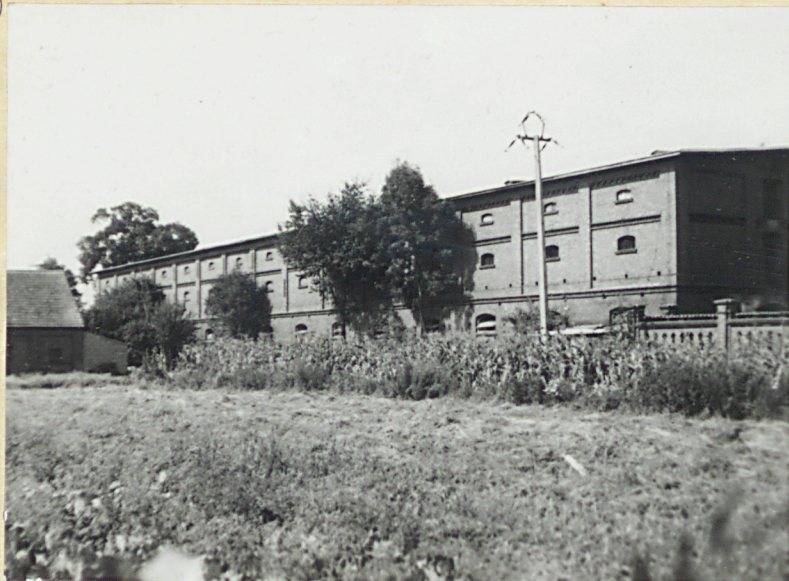
2

1. Widok północny od podwórza
2. Widok południowy
3. Wrota do obory na ścianie pół.
4. Część elewacji wsch. - łącznik z bud. owczarni

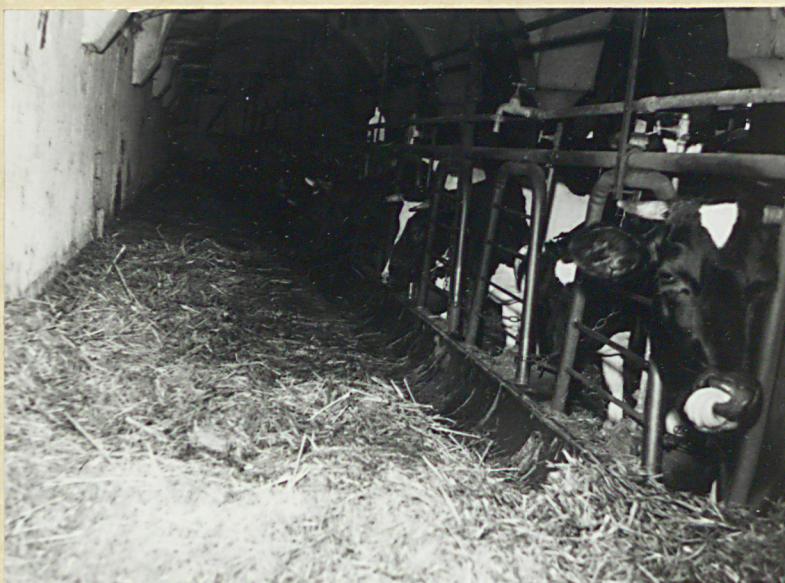
5

5. Ganek paszowy

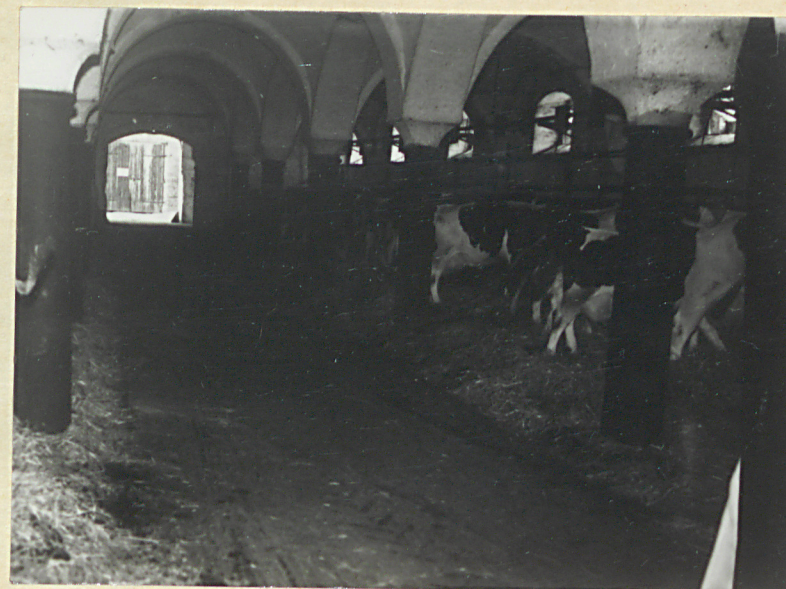
6

6. Wnętrze obory - przejazd

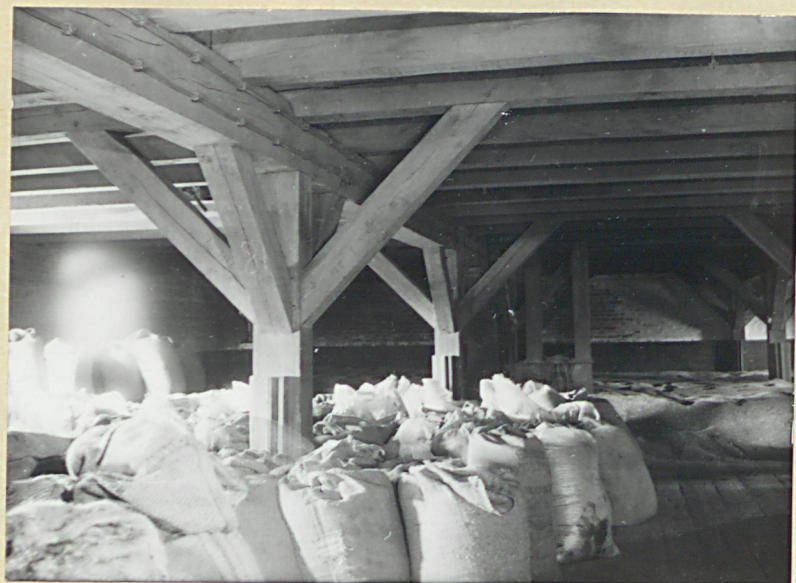
7

7. Strop i słupy na I piętrze - czyszczalnia

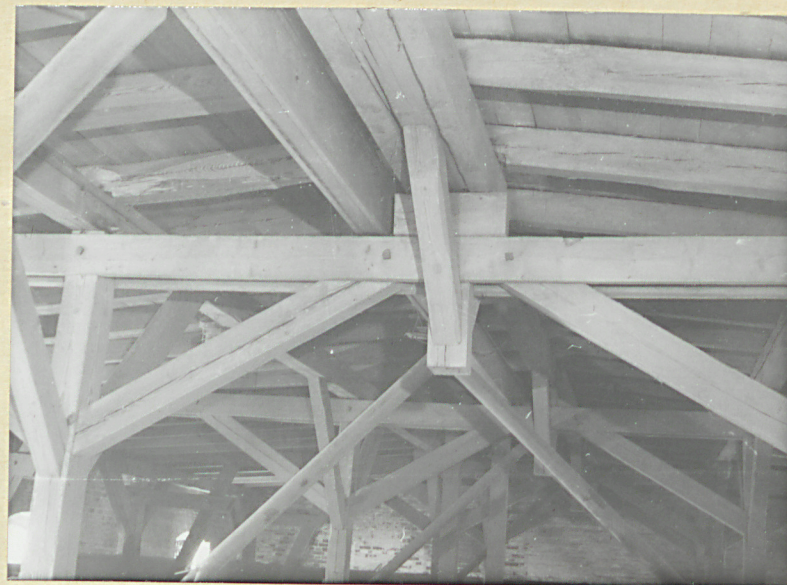
8

8. Konstrukcja więzby dachowej
