OBORA, MAGAZYN

/nr.3,4/

pocz.XX w.

OTOCZNA

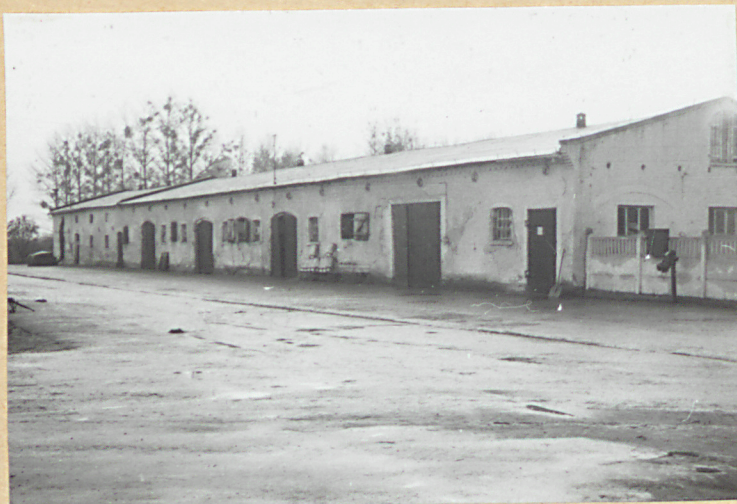
Fot.1. Elewacja północna

Na pierwszym planie obora/3/

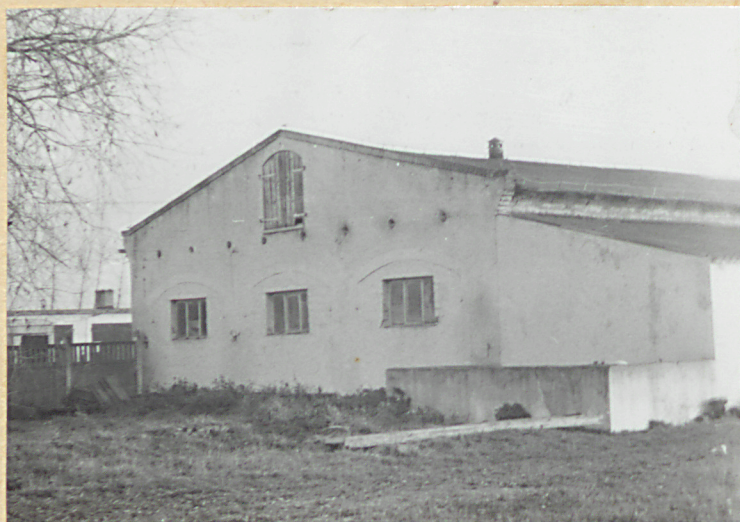
Elewacja zwieńczona gzymsem ceglanym ozdobnym wąskim-ząbkowanym otynkowanym. Naroża ściany u góry zwieńczone nadwieszonymi słupkami ceglanymi. Elewacja zachodnia-szczytowa: W części przyziemia 3-osiowa: 3 otwory okienne. Na 2/3 wys. budynku, na wysokości stropu poziomy szereg 5 kolistych otworów wentylacji poziomej. W części poddasza centralnie usytuowane drzwi gospodarsze zamknięte łukowato. Elewacja południowa-tylnia: obecnie 11-osiowa. W jej zachodniej części przylega dobudówka gospodarcza. Lico elewacji podzielone jest na 11 płycin ślepymi arkadami w których znajdują się otwory okienne sklepione odcinkowo. W części magazynowej poza 1 otworem pozostałe zamurowane, natomiast w części poddasza 3 otwory okienne. ~~Wszystkie otwory okienne~~ Elewacja obory w części podokapowej posiada szereg kolistych otworów wentylacji poziomej. Elewacja wschodnia: mniej więcej do połowy elewacji przylega budynek gospodarczo-magazynowy /5/, w pozostałej części znajduje się 1 otwór okienny zamurowany obecnie. Rzut: budynek na planie wydłużonego prostokąta podzielony na dwa zasadnicze części: oborę i magazyn paszowy. W pomieszczeniu obory wzdłuż ściany pld. przebiega postument paszowy od którego odchodzą poprzecznie 4 koryta paszowe dzielące pomieszczenie na 3 kwatery hodowlane, ~~każda~~ z trzema oddzielnymi wrotami. Bryła: zwarta, budynek jednokondygnacyjny, niepodpiwniczony, z poddaszem użytkowym, nakryty dachem dwuspadowym o niskim nachyleniu połaci dachowej. Instalacje: elektryczna, odgromowa, wodociągowa.

Fot.4. Obora /3/  
Elewacja zach.-szczytowa

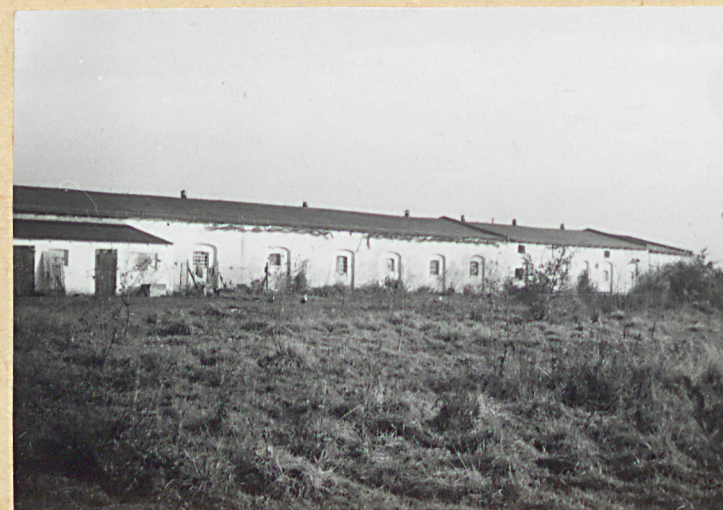
Ogólny stan techniczny obiektu dobry. W dość złym stanie  
znajduje się elewacja pld.-tylnia- liczne ubytki w tynku  
oraz rozmywanie się zaprawy murarskiej.

Fot.5. Obora-magazyn  
Elewacja płd.-tylna

Odnowić elewację południwą

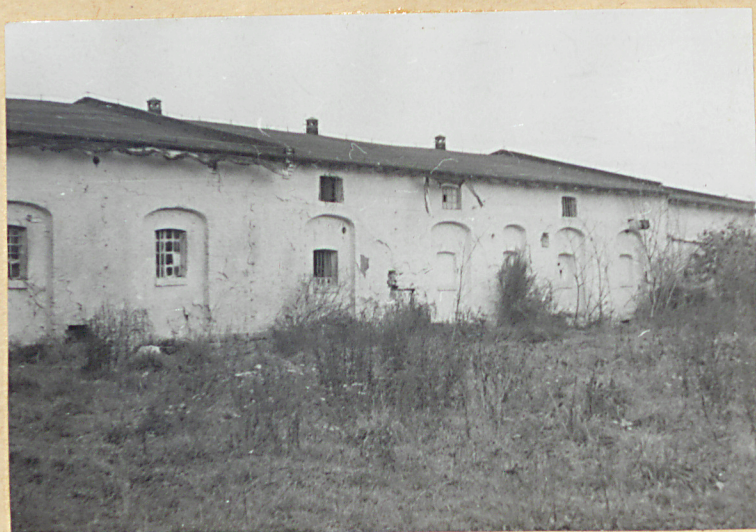
Fot.6. Fragment elewacji pld.-tylnej  
Miejsce łączenia się obory z  
częścią magazynową.
