Nr 18658
WIELKOPOLSKIE

BRAMA - DZWONNICA

G R O M A D N O

1. Miejscowość	2. Obiekt (nazwa jak w karcie)	3. Zawartość wkładki (nazwa obiektu i materiału uzupełniającego)
GROMADNO	Brama-dzwonnica	fotografie

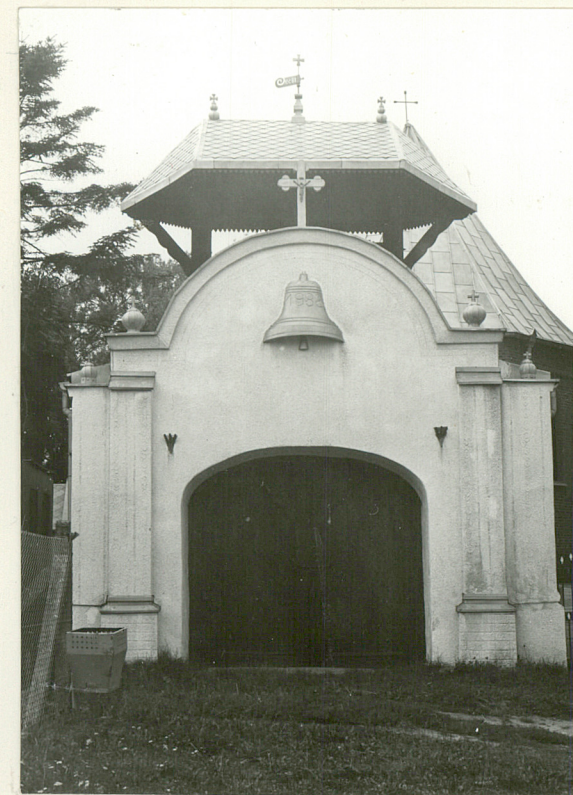
elewacja wschodnia(fasada)

Elewacje. Fasada (elewacja wschodnia) jednokondygnacyjna. Cokół niski. Pośrodku duże wrota zakończone silnie spłaszczonym łukiem. Elewacja flankowana żłobkowanymi pilastrami osadzonymi na wyodrębnionych cokołach, zamiast głowic spadziste daszki. W zwieńczeniu półkolisty przyczółek zamknięty gzymsem w formie płaskiej listwy. Na prostych odcinkach bocznych kule z krzyżykiem. W polu przyczółka centralnie półplastyczny dzwon z datą 1888 na płaszczu. Na szczycie przyczółka krucyfiks. Po bokach elewacji widoczne pilastry należące do elewacji bocznych.

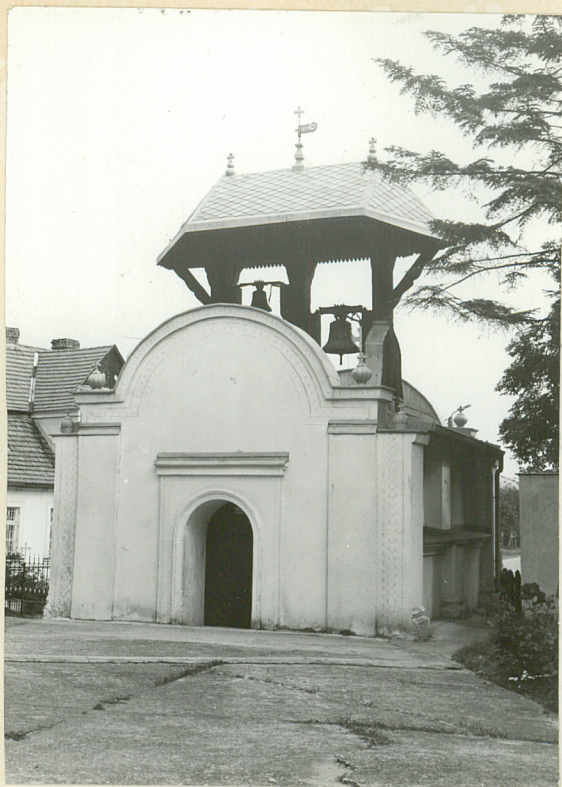
elewacja zachodnia

Elewacja zachodnia analogiczna, jedynie zamiast wrót pełny otwór drzwiowy w prostokątnym portalu. Arkada otworu profilowana. Zwieńczenie w formie trójstopniowego gzymsu. Podkucie przyczółka oraz gzyms dekorowane ornamentem geometrycznym odcisniętym w tynku. Pilastry należące do bocznych elewacji również pokryte tego typu dekoracją. Obie pary pilastrów pozbawione cokołów. Elewacje boczne (północna i południowa) podzielone gzymsem kordonowym na dwie niskie kondygnacje. Gzyms od dołu profilowany, górą kryty blachą. Całość elewacji flankowana dwoma masywnymi pilastrami na cokołach, pośrodku podzielona kolejnym pilastrem, z tym że przeciętym gzymsem kordonowym. Okap dachu silnie wysunięty przed lico ściany wsparty na ozdobnie wycinanych mieczach. Na dachu widoczna górna część konstrukcji mocującej dzwony, oraz daszek nad nimi.
