EWIDENCJA PARKÓW I OGRODÓW
NA TERENIE WOJEWÓDZTWA KOSZALIŃSKIEGO

DOBROWO

E W I D E N C J A P A R K U
DOBROWO gmina TYCHOWO

1976

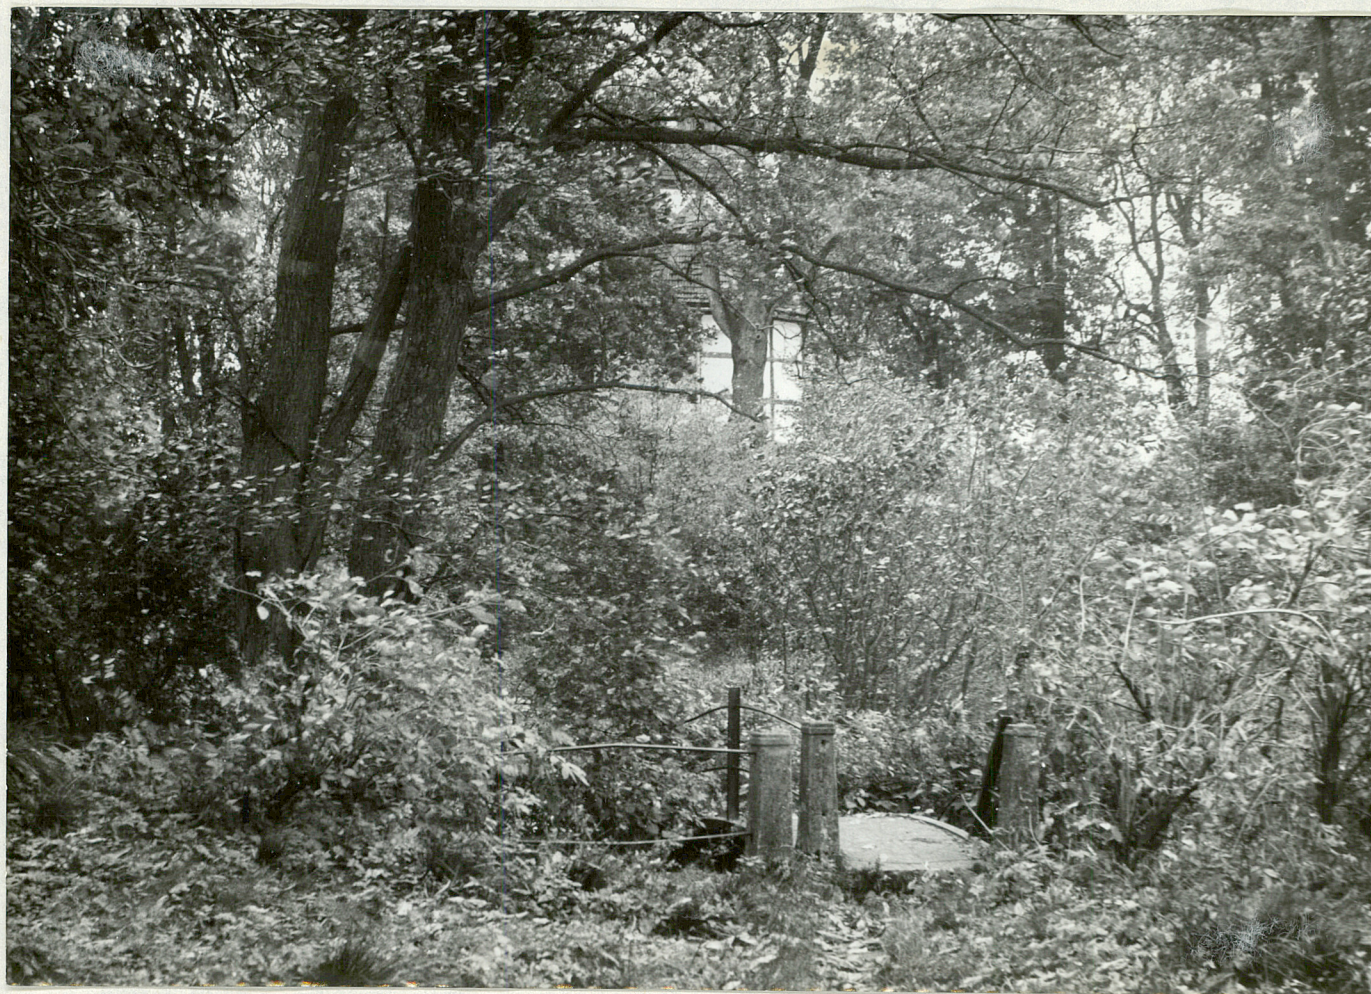
FOT. 1 - DOBROWO

Betonowy mostek, w głębi fragmenty drzewostanu

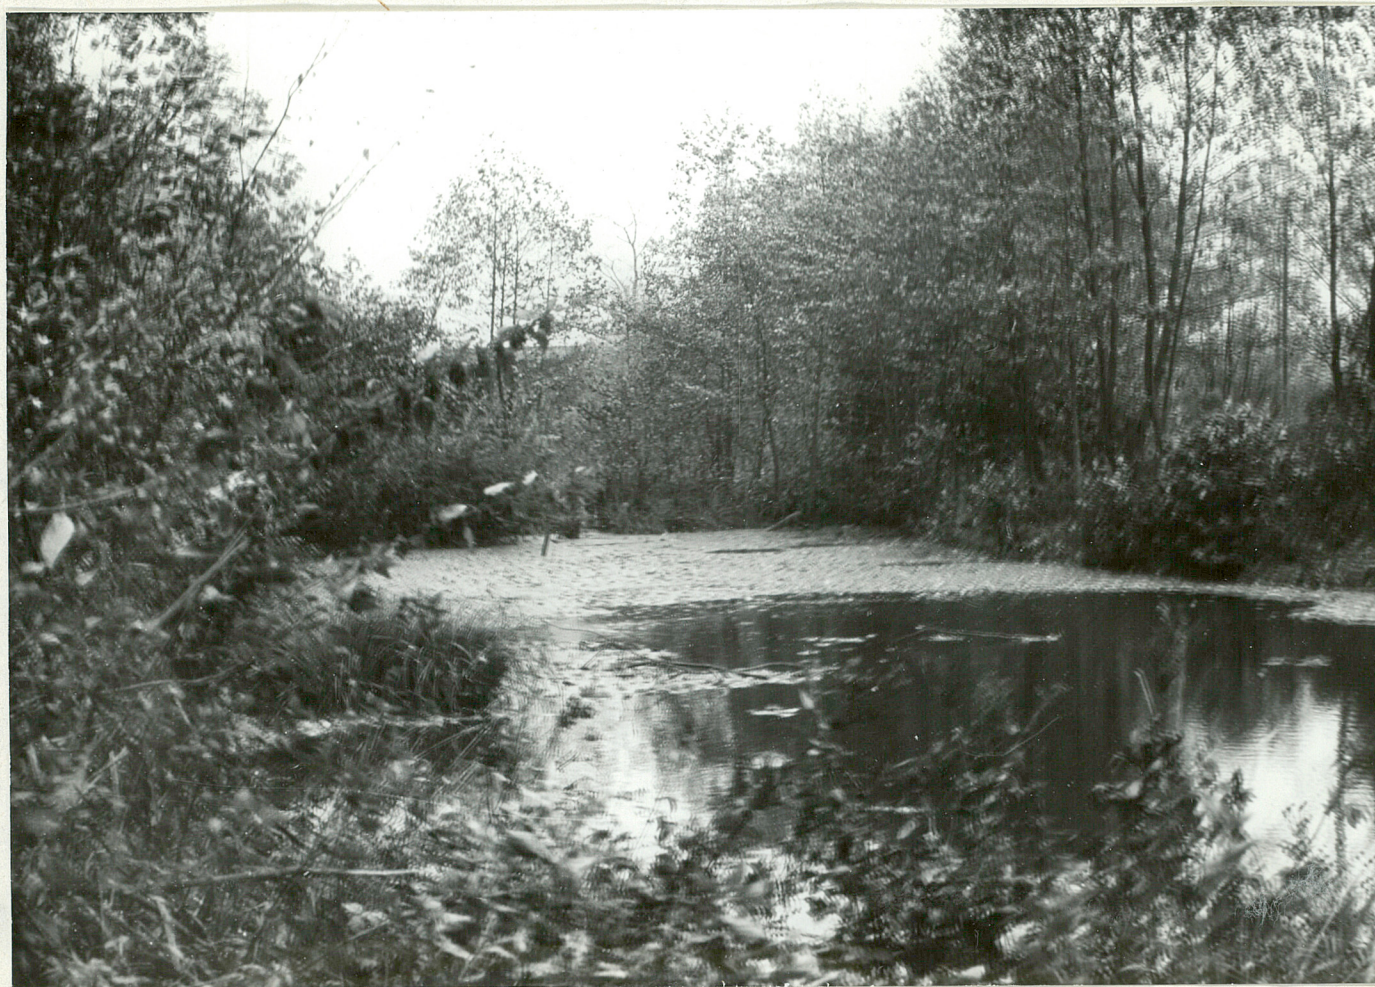
nia gospodarcze PGR oddzielone drogą wewnętrzną. Od północy park okolony jest drogą wewnętrzną a od południa drogą wiodącą do Żytelkowa. Oś kompozycji przebiega ze wschodu na zachód. Południowa część parku położona jest na wzniesieniu. W tej części parku znajduje się pałac przeznaczony obecnie na siedzibę szkoły podstawowej a na wschód kościółek będący w rejestrze zabytków prawnie chronionych. Koło tych budowli usytuowano boisko sportowe, po usunięciu kilka lat temu drzewostanu. Przez obiekt przebiega potok, który wpada do jeziora napływowego - dzisiaj zupełnie zaniedbanego.

POT. 2 - DOBROWO
Zeniedbery staw

Uchronić pozostały drzewostan, odgrodzić park od gospodarczej części PGR, oczyścić jezioro, wyposażyc obiekt w urządzenia parkowe.

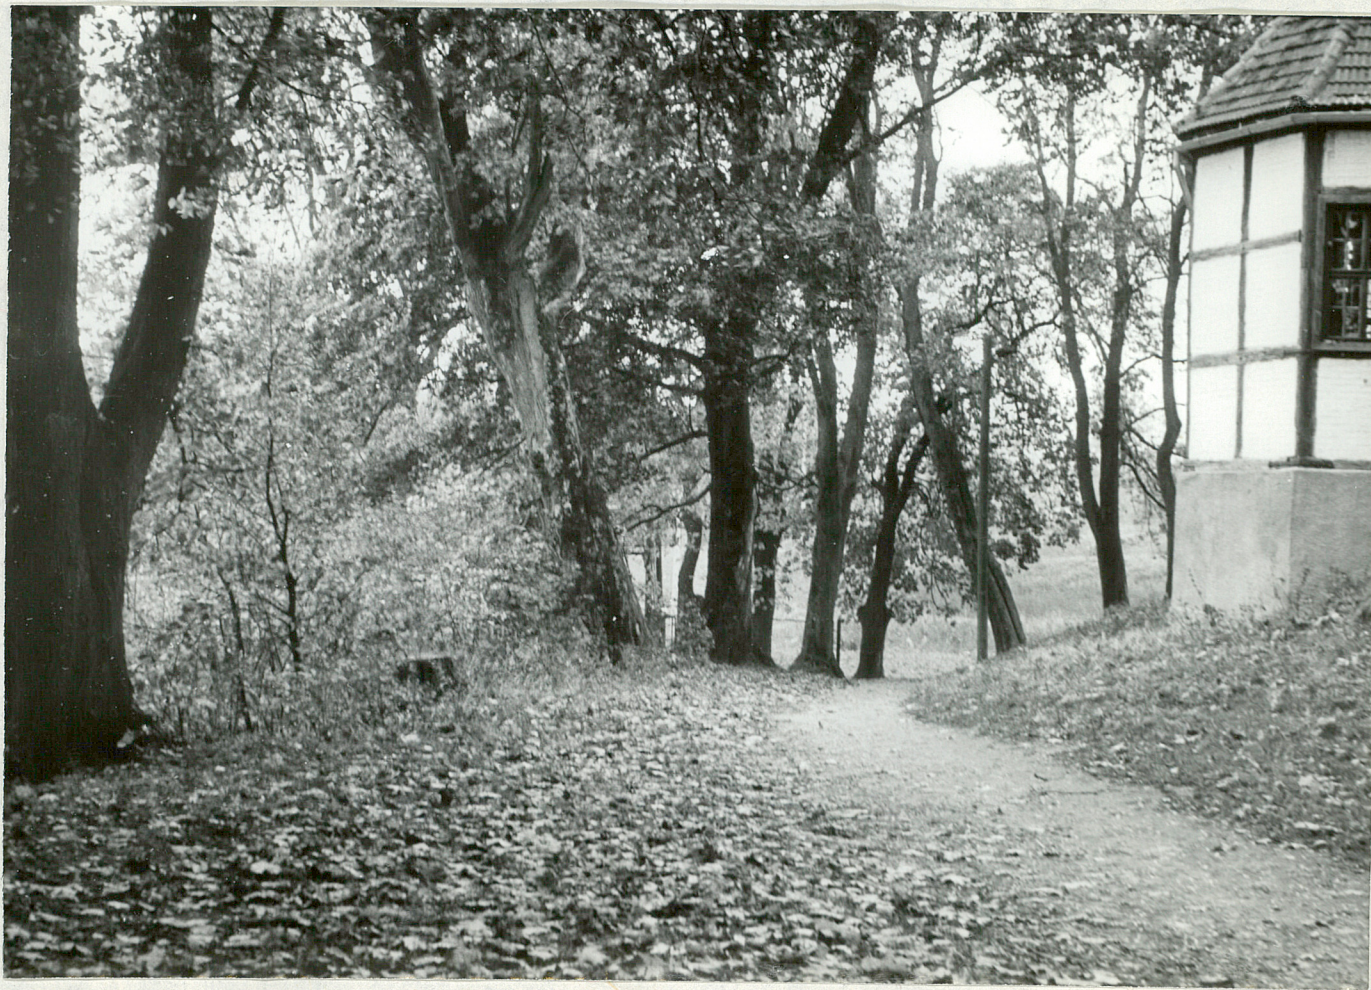
FOT. 3 - DOBROWO

Kasztanowa aleja łożo zabytkowego kościółka

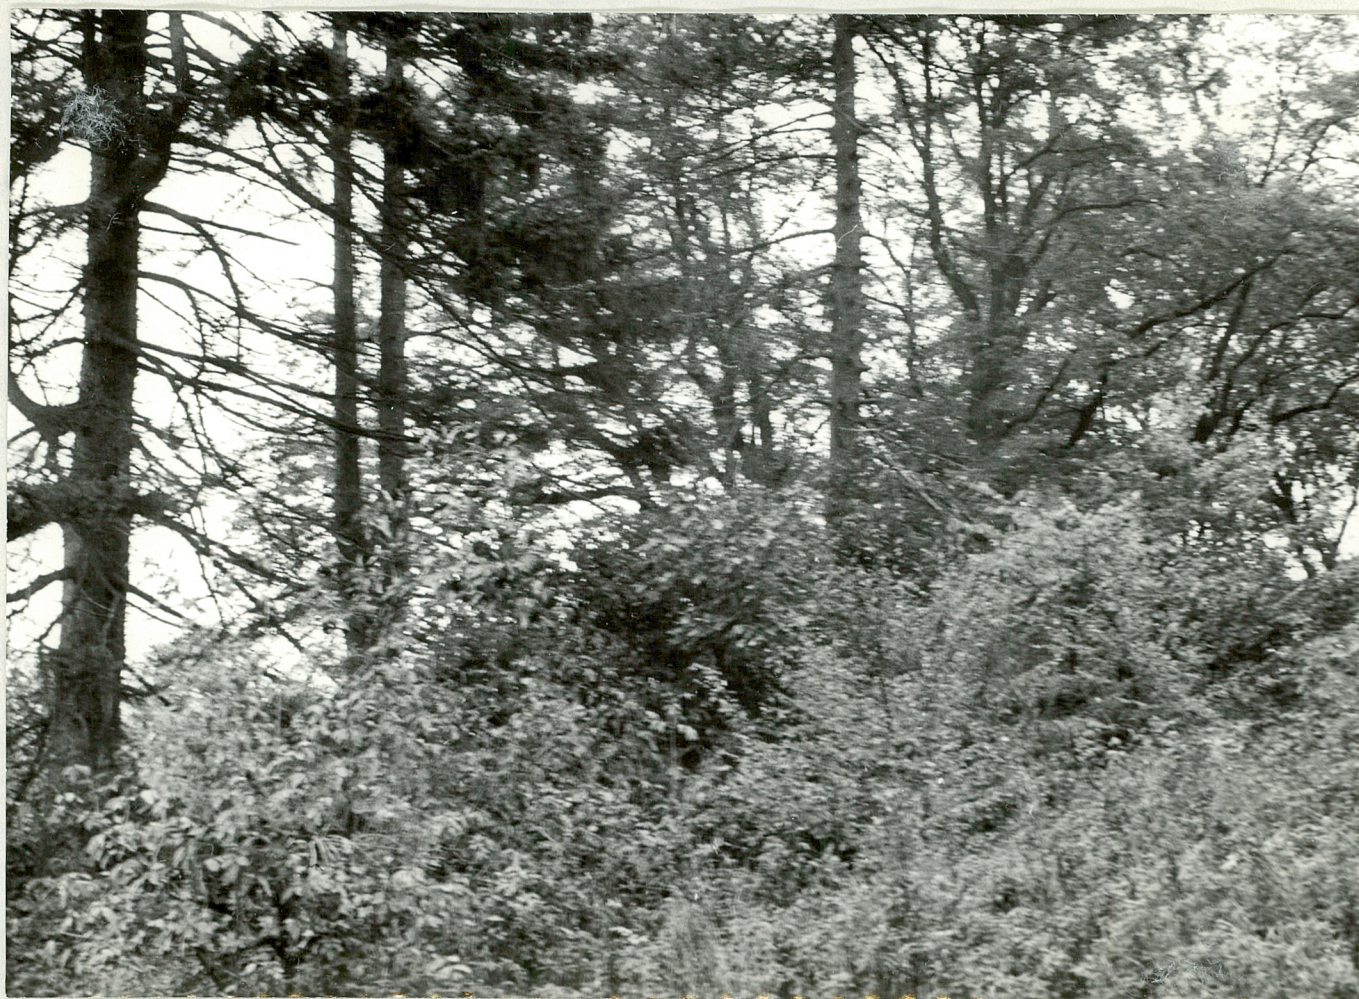
FOT. 4 - DOBROWO
Parkowy drzewostan

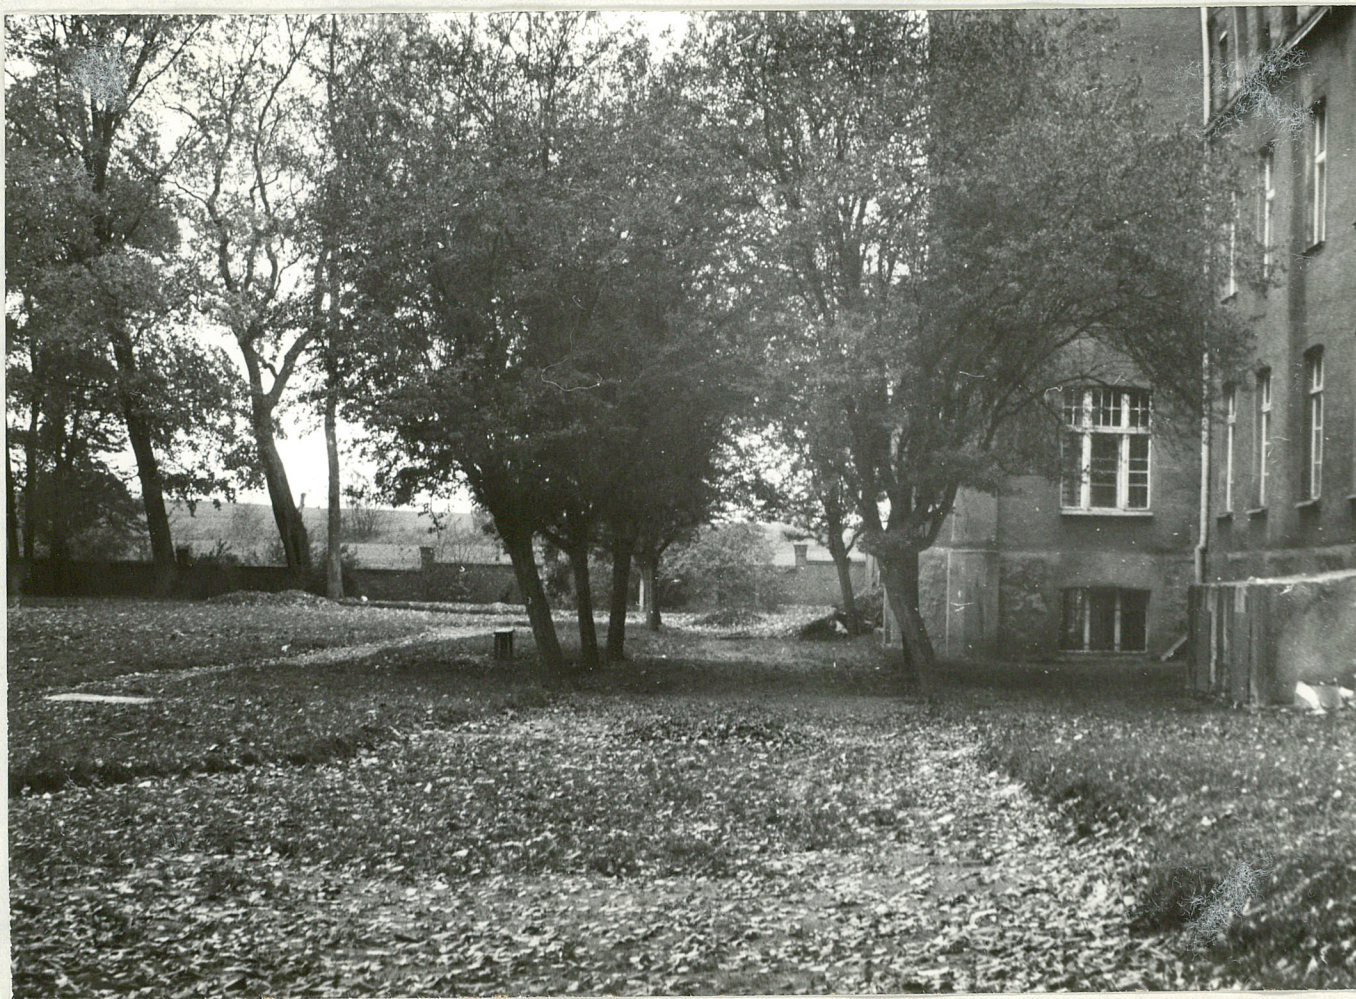
FOT. 5 - DOBROWO

Pozostałość po alei z głogu, w głębi widoczne ogrodzenie
z cegły i kamienia

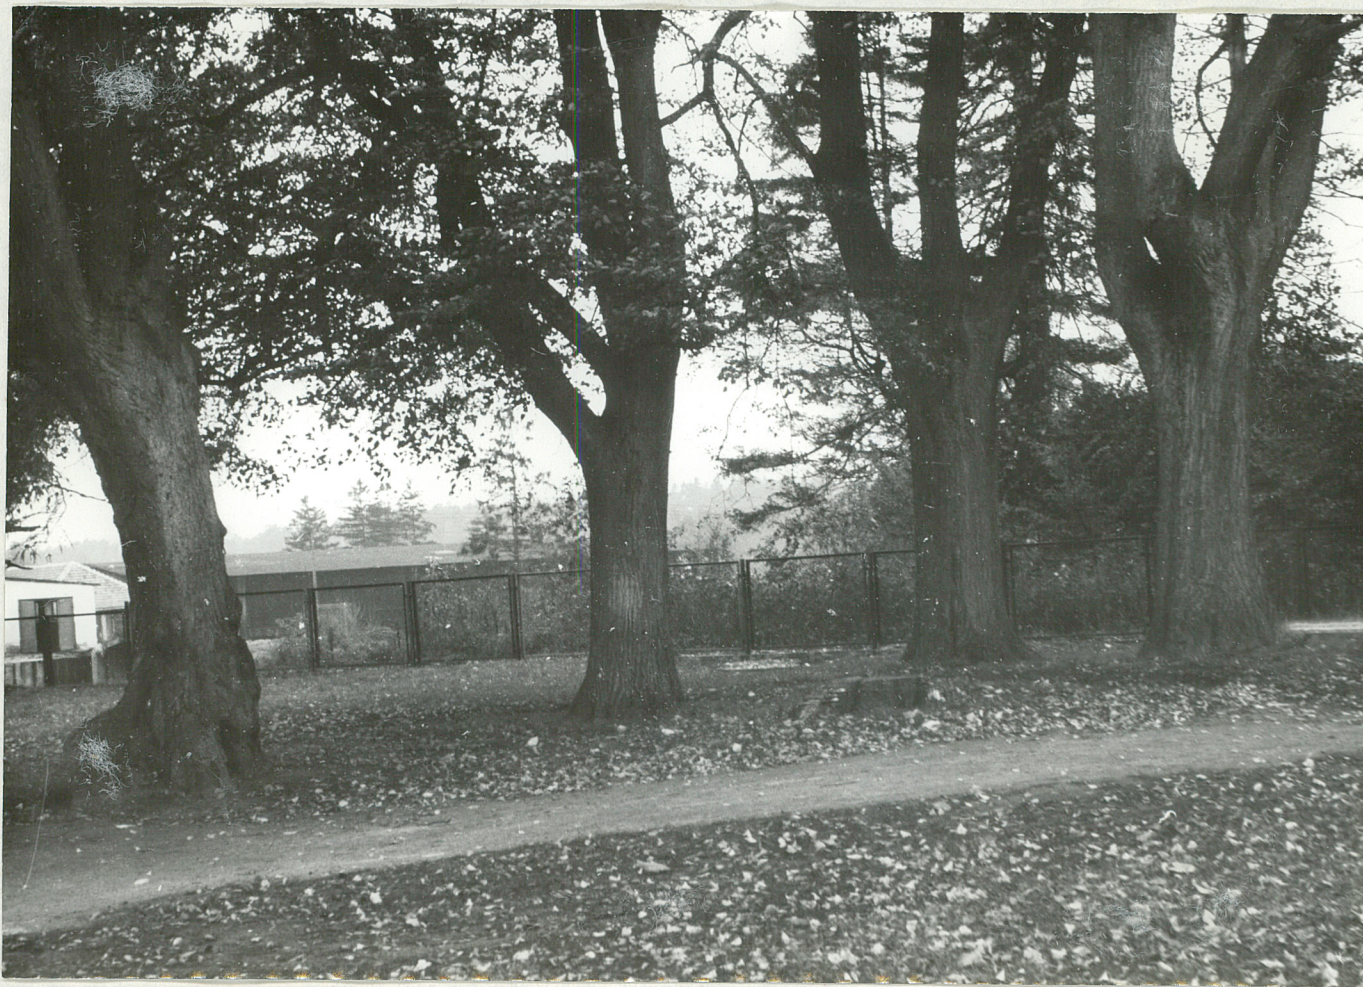
FOT. 6 - DOBROWO

Rząd lip, na dalszym planie ogrodzenie z siatki metalowej
oraz fragment zabudowy czworakowej
