K O Ś C I Ó Ł ~ ruina

XVw. (?), XVI, XIX

L I P K A

Lipka, gm. Dolice

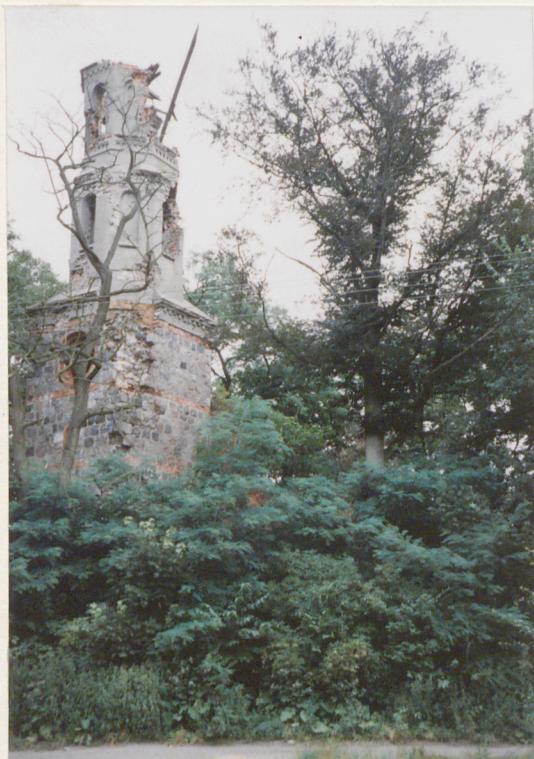
Widok od połudn.-zach.

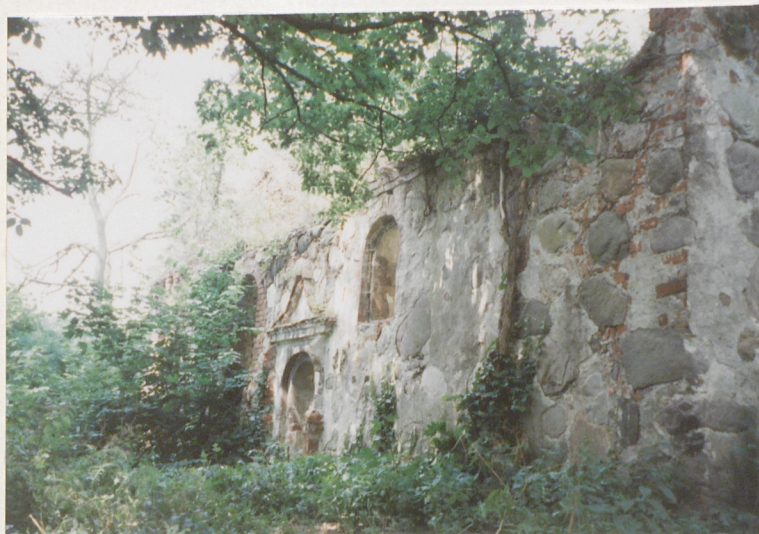
Elewacja połudn.

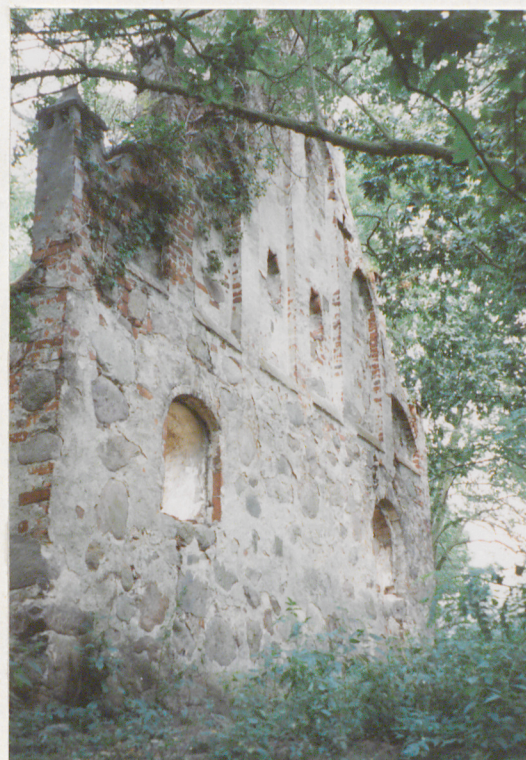
Elewacja wsch.

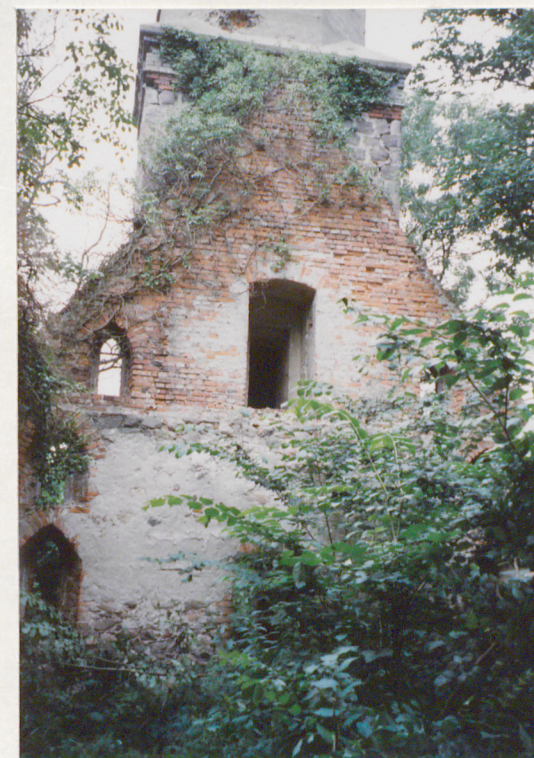
Ściana zach. od wnętrza

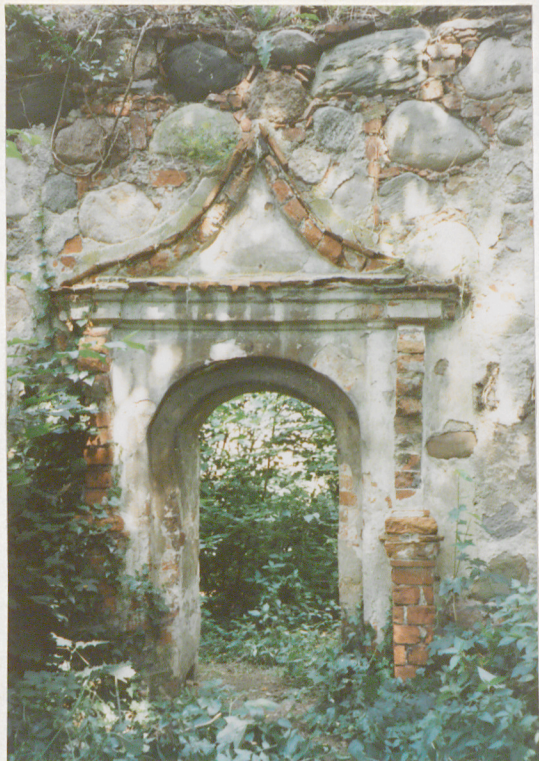
Widok portalu

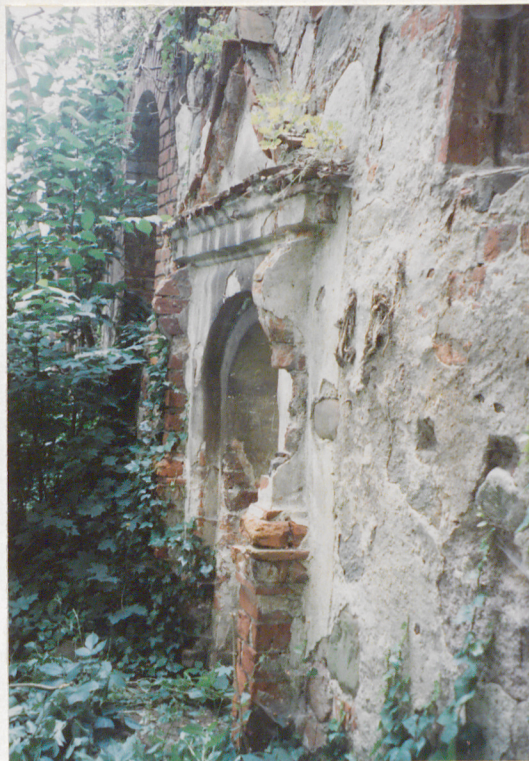
Portal od strony pd.-wsch.

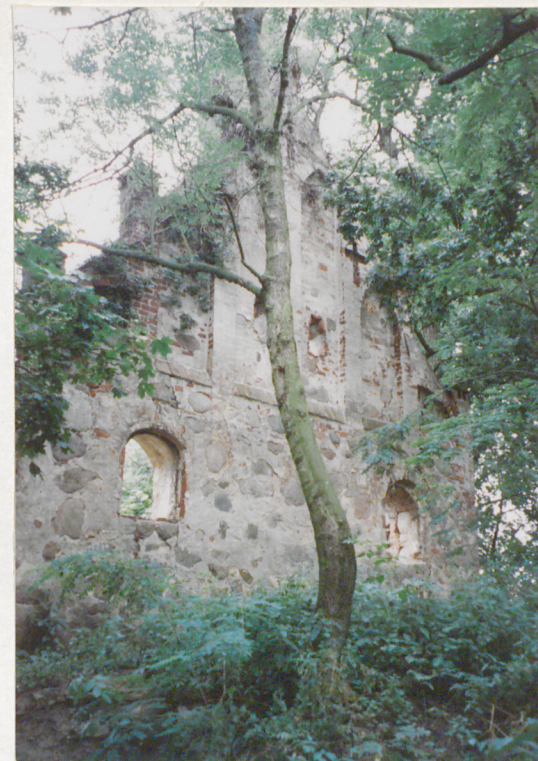
Elewacja wsch.

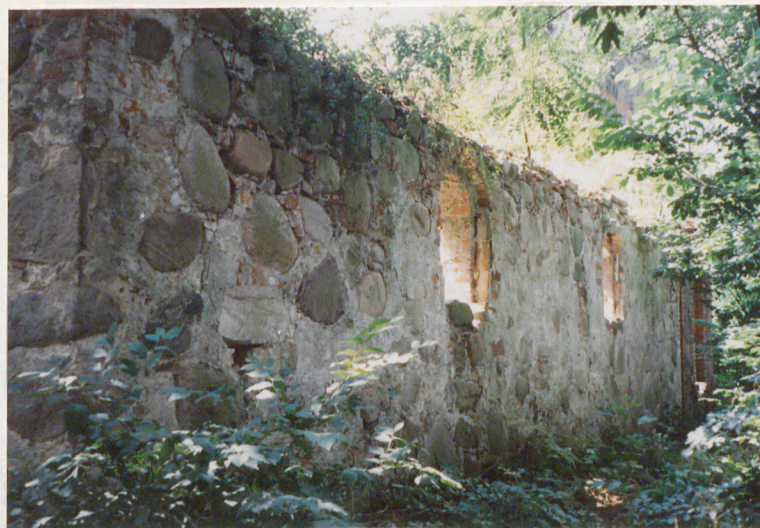
Elewacja półn.

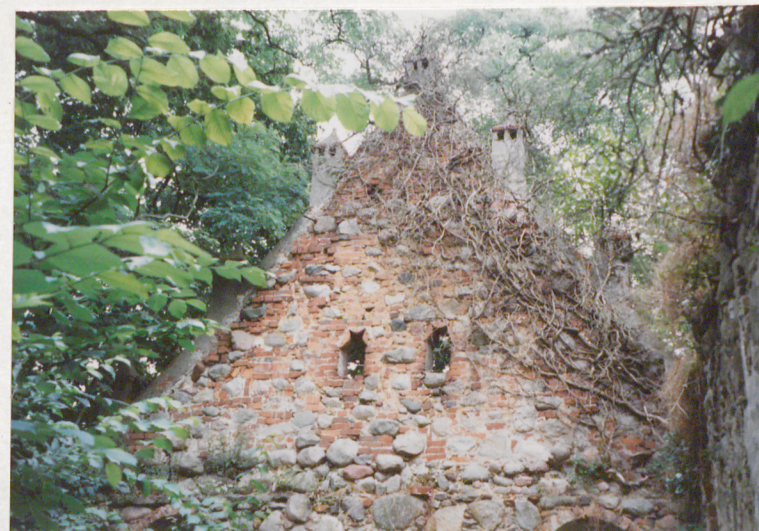
Szczyt wsch. od wnętrza

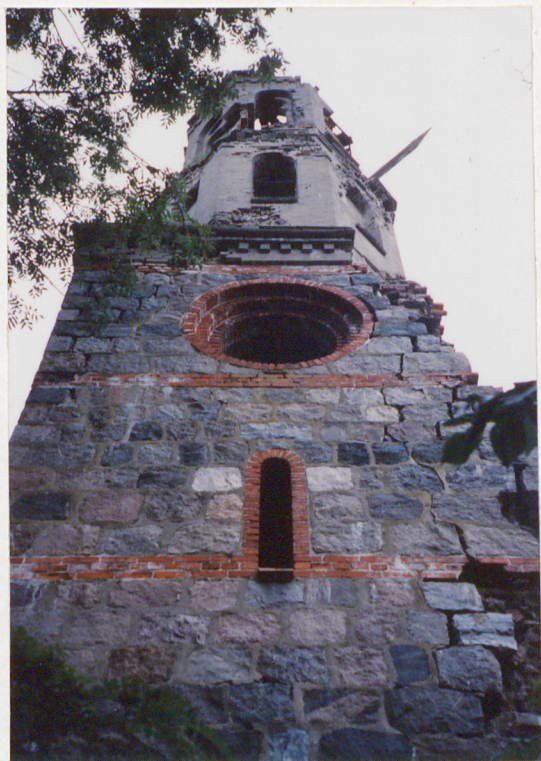
Fragment wieży od strony zach.

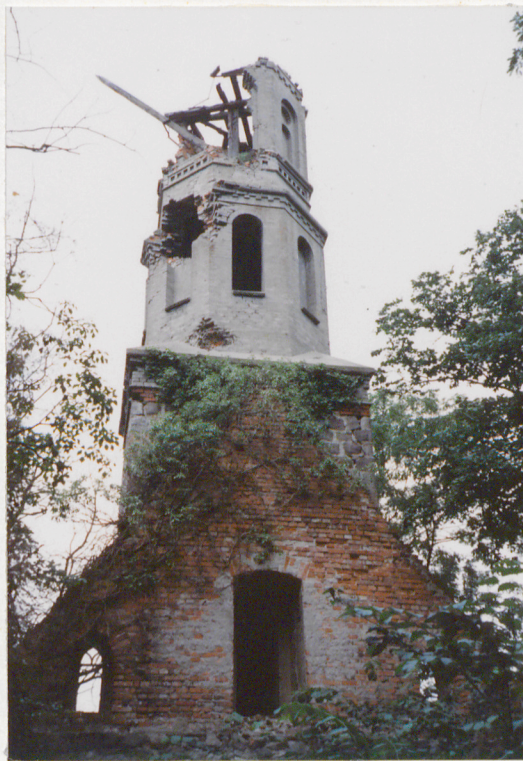
Widok z wnętrza w kierunku zach.

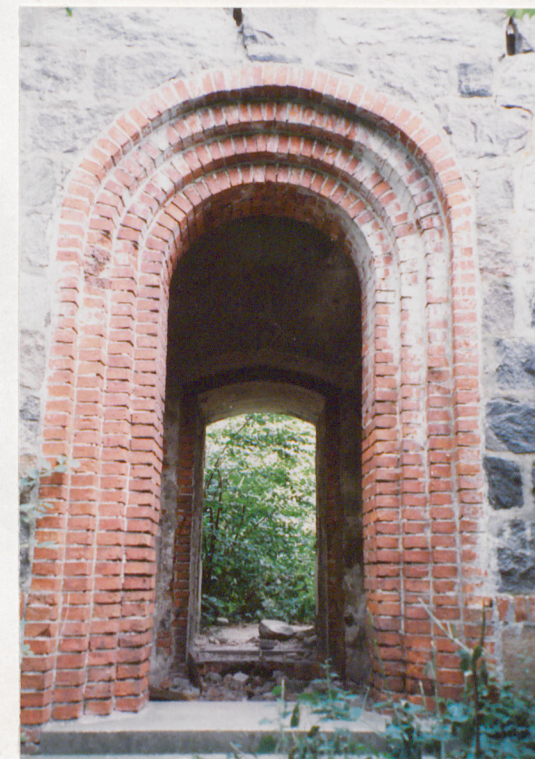
Portal elewacji zach.

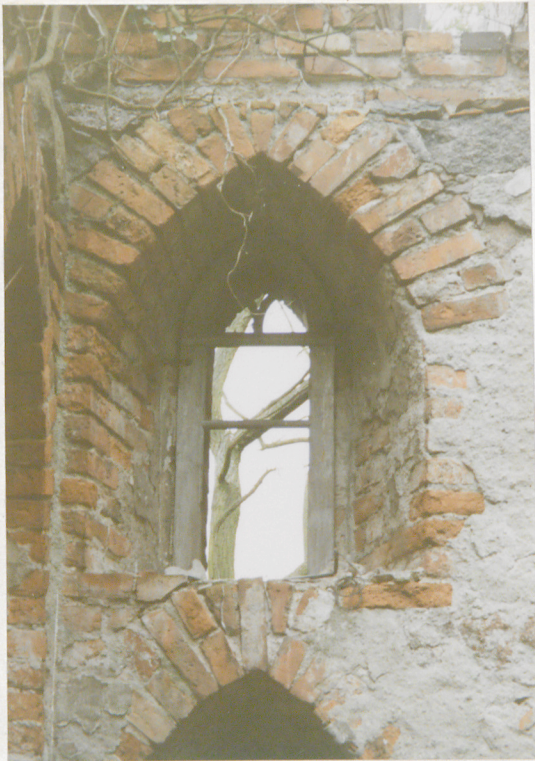
Otwór okienny ściany zach.

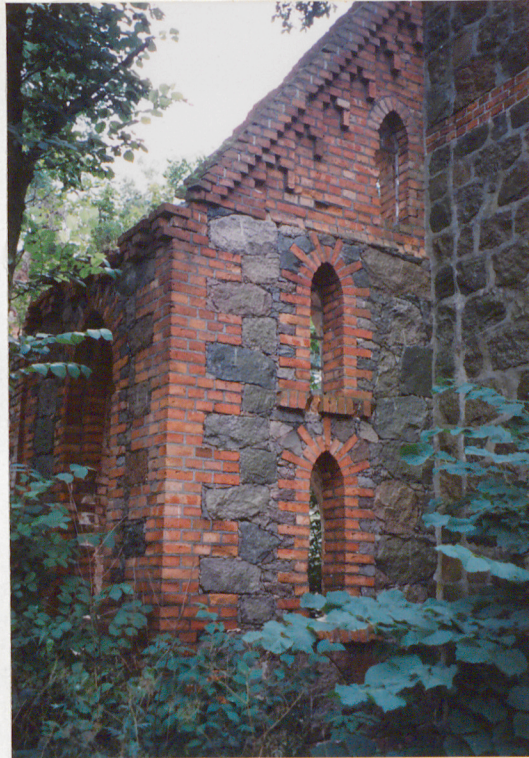
Fragment szczytu zach. nawy

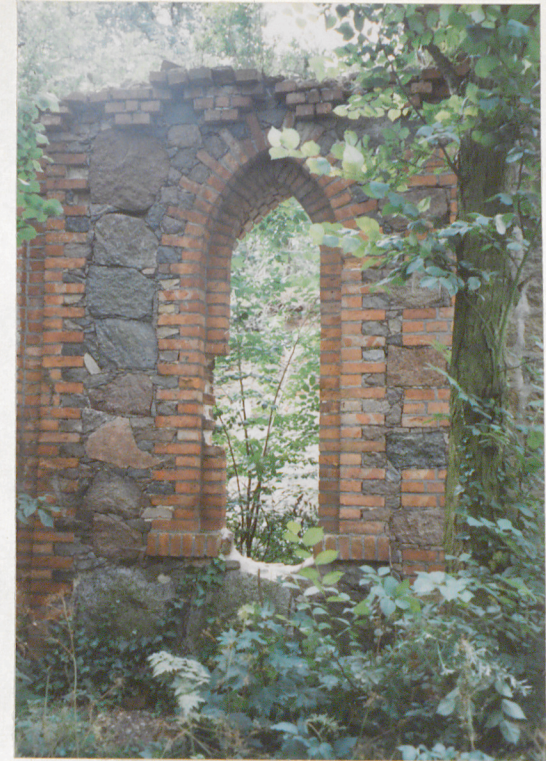
Otwór okienny elewacji półn.
nawy

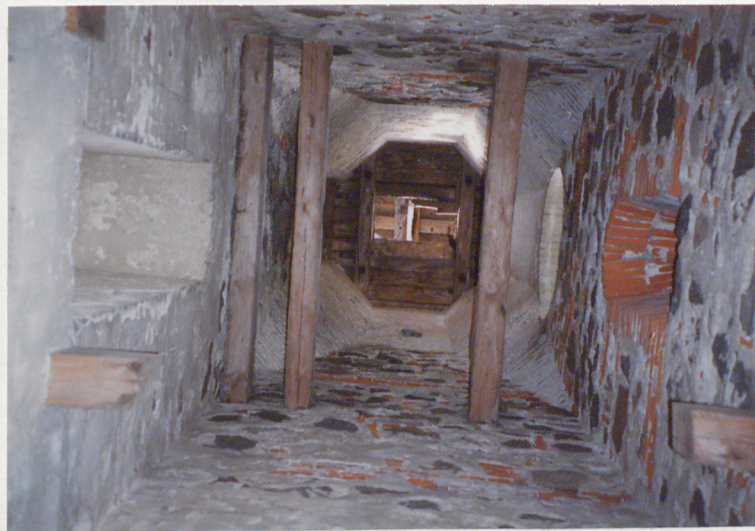
Wnętrze wieży
