KOŚCIÓŁ FILIALNY PW. MB KRÓLOWEJ POLSKI

DŁUSKO GRYFIŃSKIE

Konsystorz Szczeciński t.II, budowy i naprawy, zapisy testamentowe, fundacje 1776-1802.
Karta "zielona" obiektu PSOZ O/Szczecin

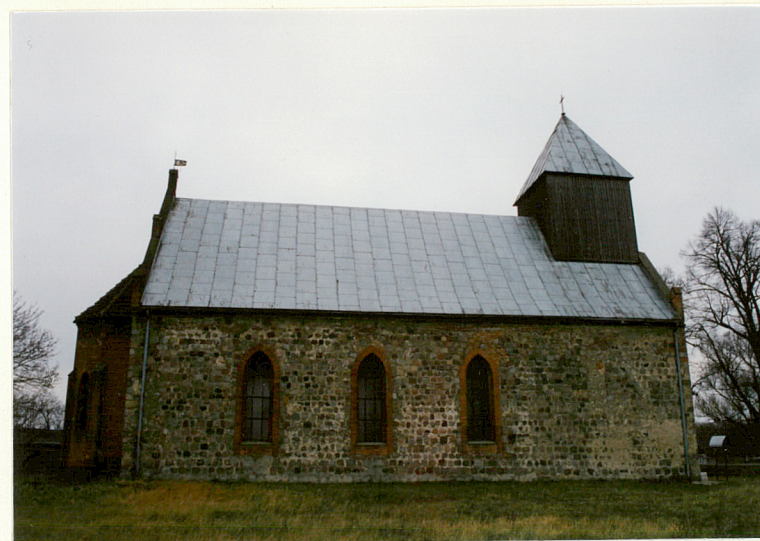
elewacja północna

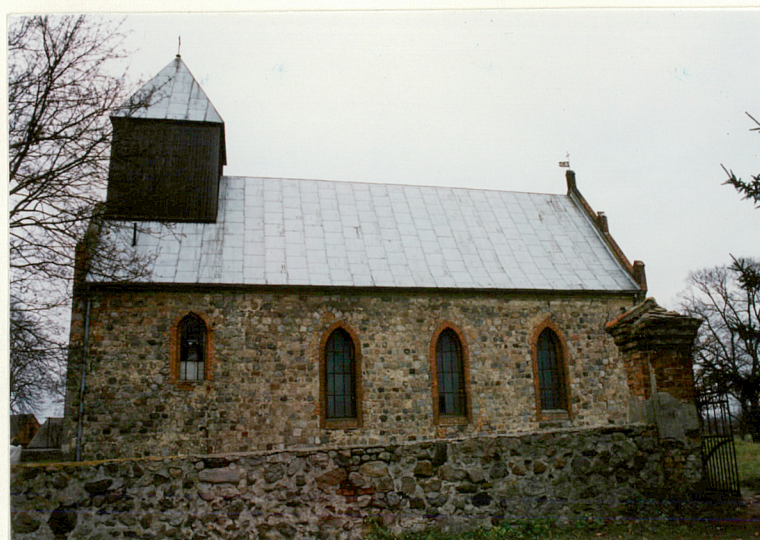
elewacja południowa

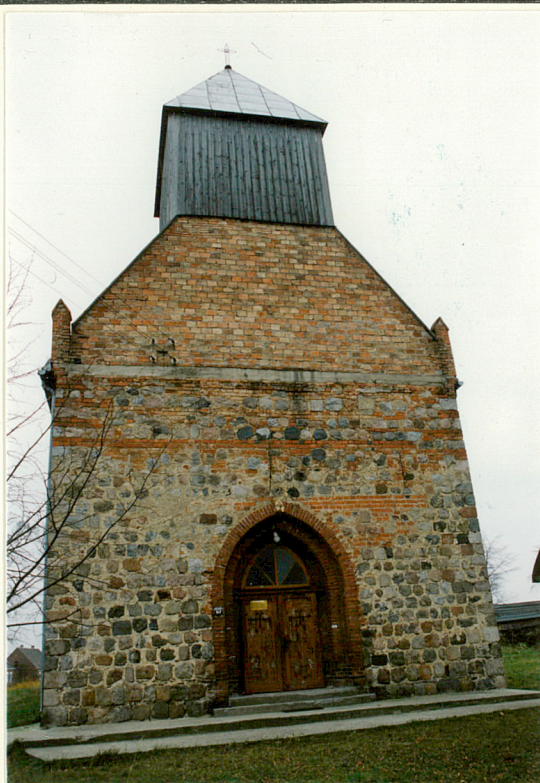
-1-

1. elewacja zachodnia
2. elewacja wschodnia - apsyda
3. fragm. elewacji płd. - widoczny granitowy gzyms gotycki (z prawej) i XVIII-wieczny gzyms ceramiczny (z wałkami)
4. 4. wieża - widok od strony zachodniej

<p>20. Najpilniejsze postulaty konserwatorskie</p> <p>Postawiony po pożarze zachodni szczyt wykonany jest niestaranie. Wskazane byłoby zaprojektowanie scalenia tego szczytu z architekturą kościoła (otynkowanie?).</p>

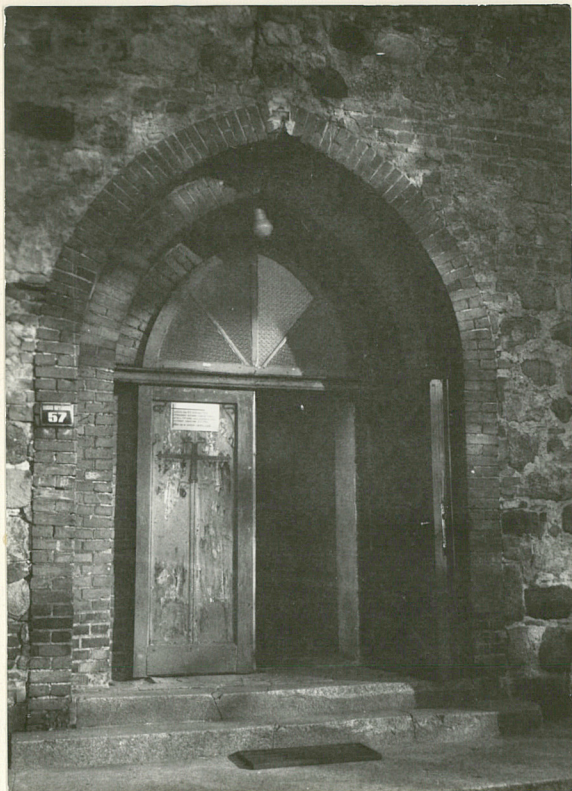
-1-

1. portal zachodni
2. fragm. elewacji południowej - okno i widoczne zamurowania gotyckich portali
3. wnętrze - apsyda
4. wnętrze - strop

<p>14. Kubatura</p> <p>2573 m³</p>	<p>15. Powierzchnia użytkowa</p> <p>258,4 m²</p>	<p>16. Przeznaczenie pierwotne</p> <p>obiekt sakralny</p>	<p>17. Użytkowanie obecne</p> <p>obiekt sakralny</p>
<p>18. Prace budowlane i konserwatorskie, ich przebieg i dokumentacja</p> <p>Po pożarze w 1974 r. kościół odbudowano i oddano do użytku w grudniu 1975 r.. Pożar zniszczył strop, dach, wyposażenie kościoła oraz uszkodził zachodni szczyt. W trakcie remontu szczyt postawiono z cegły ceramicznej, pełnej. Szczyt wzmocniono żelbetowym wieńcem. Założono nowy strop i więźbę. Wieżę odbudowano tylko w partii dolnej, bez latarni.</p>		<p>19. Stan zachowania (fundamenty, ściany zewnętrzne, ściany wewnętrzne, sklepienia, stropy, konstrukcje dachowe, pokrycie dachu, wyposażenie i instalacje)</p> <p>Wszystkie elementy konstrukcyjne budowli znajdują się w dobrym stanie technicznym. Wnętrze zadbane. Wskazane jest odnowienie dwuskrzydłowych drzwi w portalu zachodnim</p>
