Nr 63
ZACHODNIO-
POMORSKIE

8/1
KOŚCIOŁ FILIALNY PW. NIEPOKALANEGO POZCZĘCIA NMP

2. Czas powstania
II poł. XIII w.
k. XIX w.

3. Miejscowość
S O S N O W O

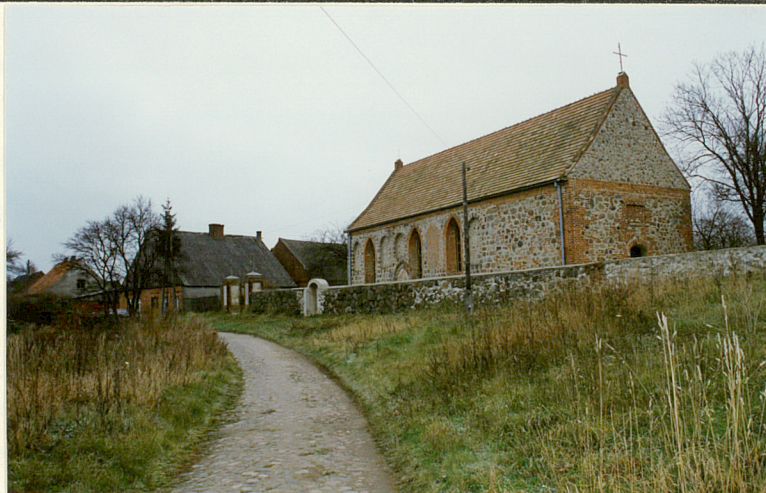
ogólny widok na kościół od północnego-zachodu

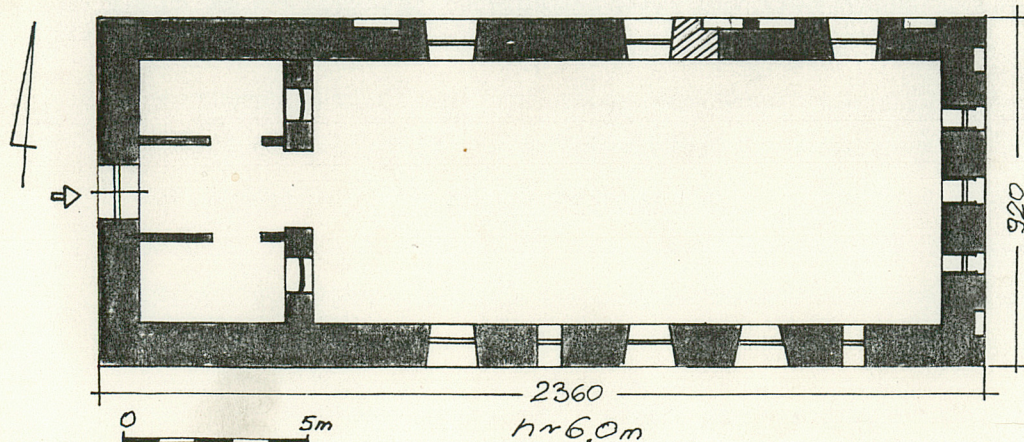
rzut kościoła przed
przebudową w k. XIX w.
wg H. Lemcke '90

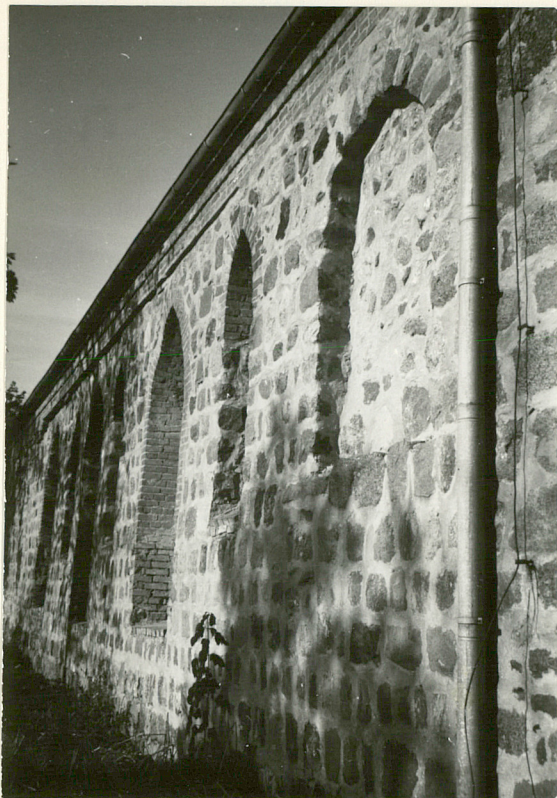
elewacja płn. - widok
od strony płn-zachodniej

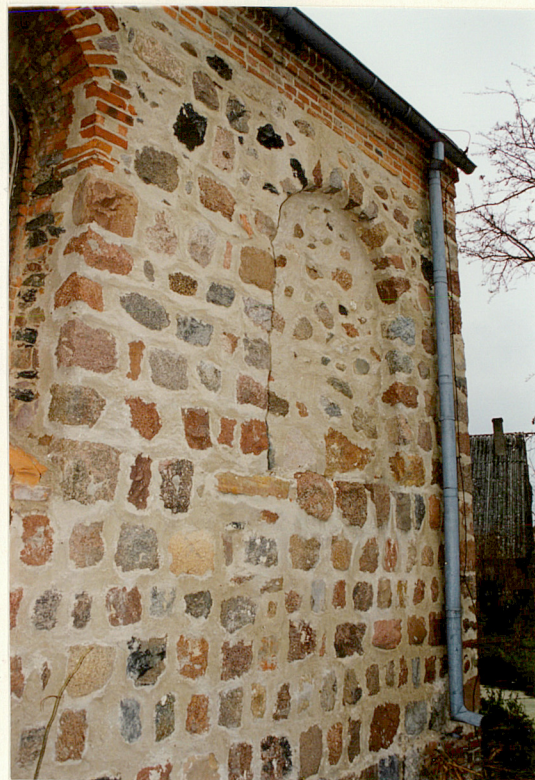
elewacja płn. - zamurowane gotyckie okno

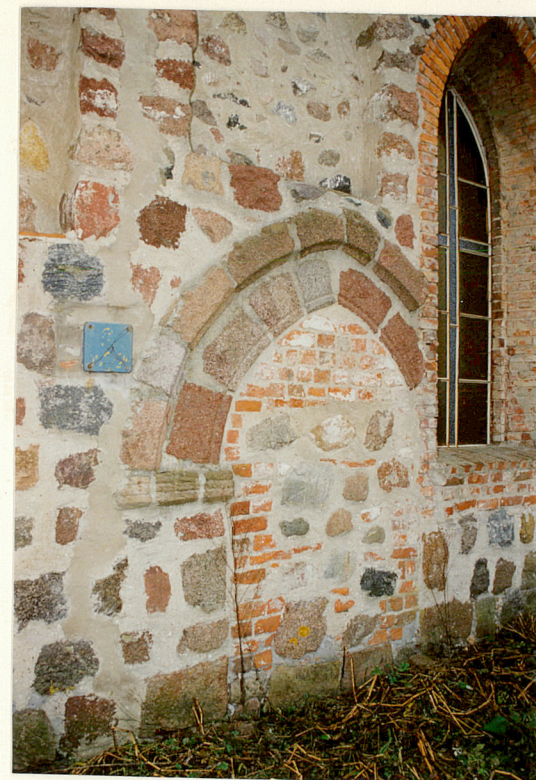
RZUT: świątynia orientowana, wzniesiona na obrysie prostokąta o wymiarach 23,60 x 9,20 m (w świetle wg Lemcke'go: 21 x 7 m), z chórem zakończonym prosto, z kruchtą podwieżową o szerokości nawy. Wejście do kruchy prowadzi przez, jedyne obecnie wejście, portal zachodni. XIII-wieczny portal północny, w osi ściany płn. został zamurowany.

elewacja płn. - zamurowany
portal gotycki

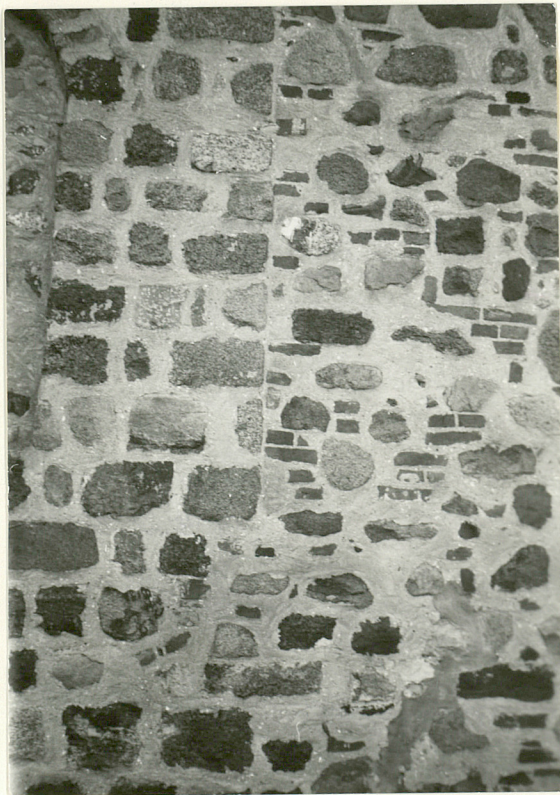
elewacja pñ. - widoczne łaczenie
muru nawy i wieży

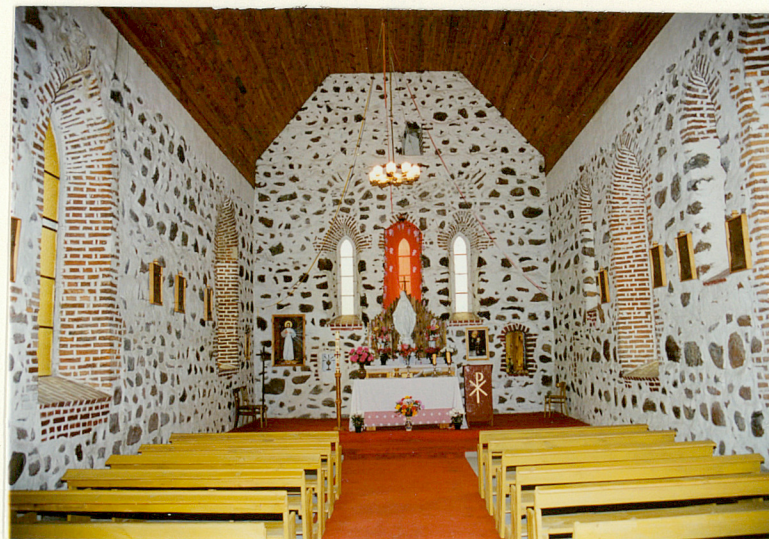
wnętrze - widok na ścianę wschodnią

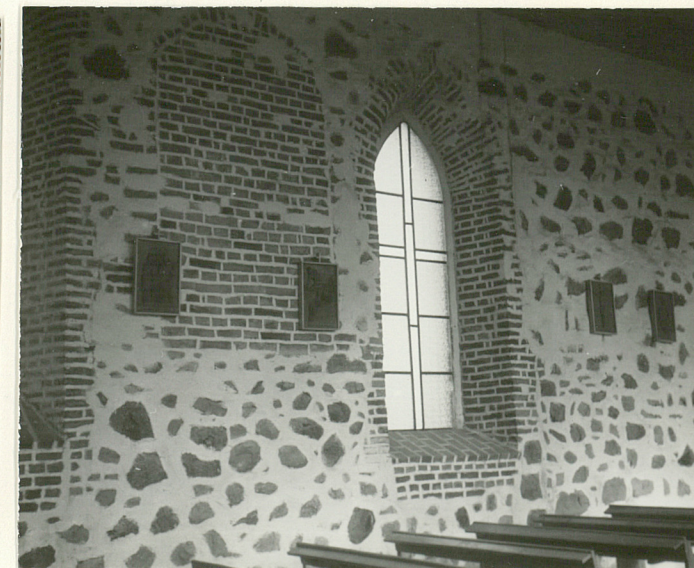
wnętrze - widok na okno
w ścianie pñ.
