1. Obiekt

9/3 OBORA

(3) II poł. XIX w.

S W O B N I C A

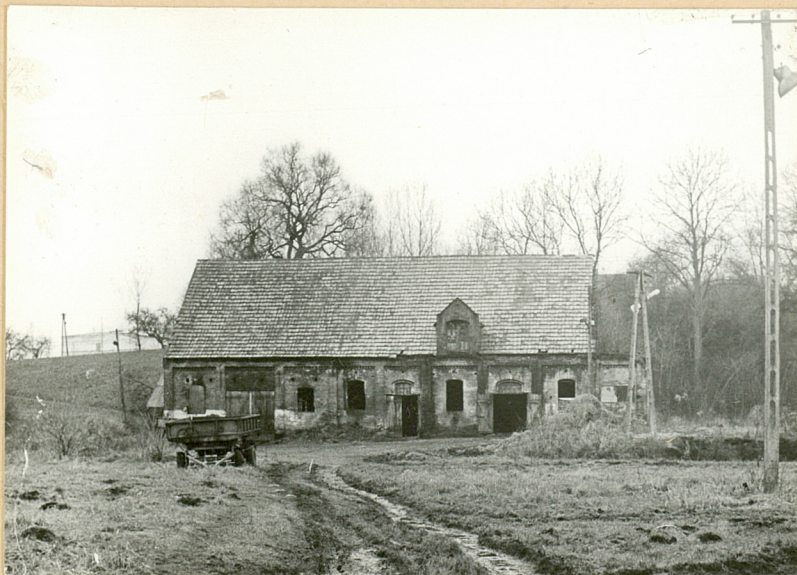
frontowa podzielona rytmicznie ceglanymi pasami lizenowymi, które wyznaczają podział na 9 segmentów. Duże otwory drzwiowe zamknięte prosto z nadświetlami zakończonymi łukiem odcinkowym. Duże okna zakończone także łukiem umieszczonym na tej samej wysokości. Nad otworami znajdują się niewielkie otwory wentylacyjne rytmicznie rozmieszczone. Pola wydzielone przez lizeny kończy ząbkowany fryz ułożony z wystających główek cegieł. Elewację wieńczy gładki gzyms koronujący. W ścianie wystawki zwieńczonej szczytem umieszczony jest otwór drzwiowy.

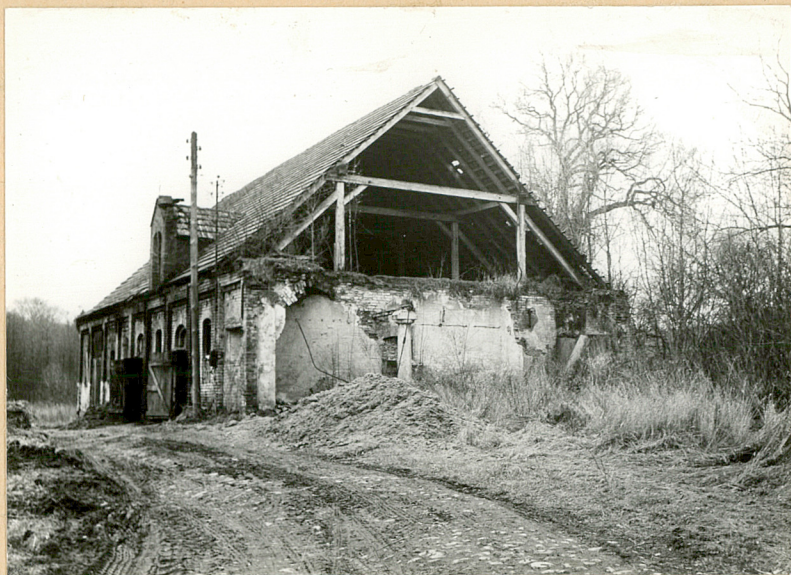
2

elewacja północna - zburzona

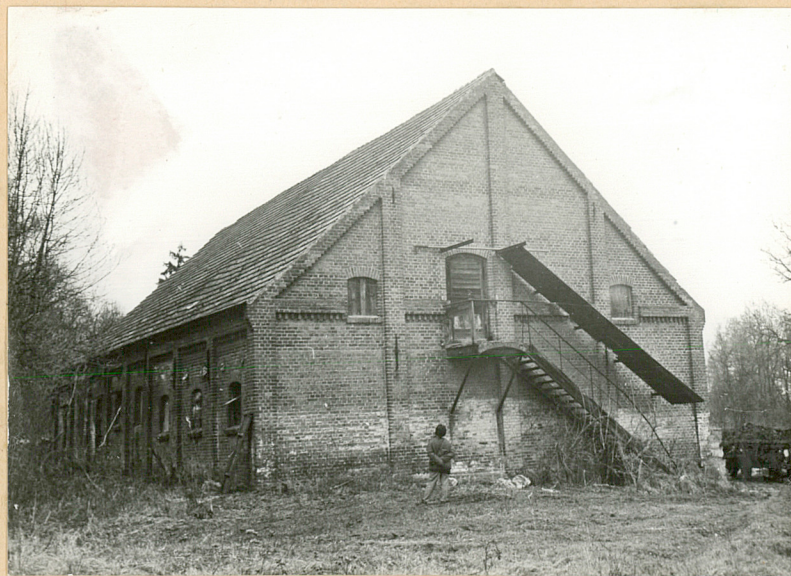
3

elewacja południowa - podzielona lizenami na 4 części. W dolnej kondygnacji umieszczone są metalowe drzwi z balustradką. Elewację dzieli fryz ząbkowy utworzony z wystających główek cegieł. We fryz wchodzi otwory okienne i otwór drzwiowy. Boki szczytu zamyka gładki pas utworzony z cegieł.
