KARTA EWIDENCYJNA ZABYTKU NIERUCHOMEGO NIE WPISANEGO DO REJESTRU ZABYTKÓW

CHOJNA

PLEBANIA OB. BUDYNEK MIESZKALNY

nr ewidencyjny działki 167 obr. 3 Chojna
nr księgi wieczystej
UL. JAGIELLOŃSKA 3

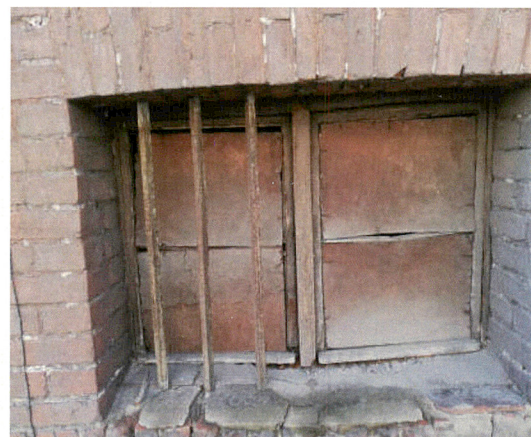
Okno piwniczne w fasadzie i blenda w miejscu okna w elewacji północnej

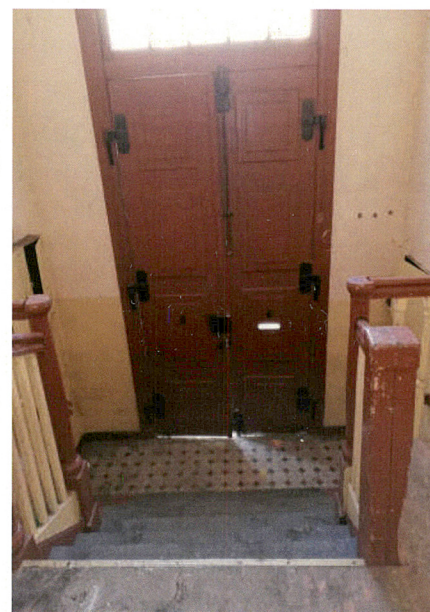
Stolarka drzwi. W wejściu głównym stolarka oryginalna z czasu budowy. Drewniana, dwuskrzydłowa z nadświetlem. Skrzydła płycinowe, z żelaznymi okuciami po stronie wewnętrznej z masywną klamką i szczelinowym otworem na listy. W wejściu w elewacji zachodniej zamontowane drzwi nowe o podziałach jak w stolarce wejścia w fasadzie. W mieszkaniach na parterze stolarka drzwi jednoskrzydłowa, wykonana współcześnie. W piwnicach stolarka drzwi drewniana, jednoskrzydłowa, deskowa bądź płycinowa. Wykonywana w różnych okresach funkcjonowania domu.

Stolarka drzwi w fasadzie od strony wnętrza

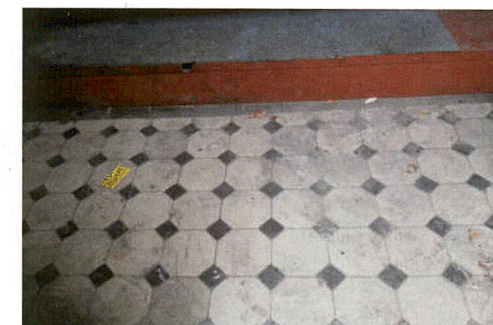
Posadzki i podłogi. W piwnicach znajdują się posadzki ceglane, z płytek ceramicznych w kolorze cegły oraz posadzki betonowe. W pomieszczeniach parteru znajdują się podłogi drewniane z szerokich desek. W sieni głównej i dawnej kuchni zachowane oryginalne posadzki z terrakoty. Posadzka oraz podłogi deskowe zakryte są panelami i wykładzinami. Na poddaszu podłogi deskowe, w większości spalone.

Posadzka w sieni przy wejściu głównym

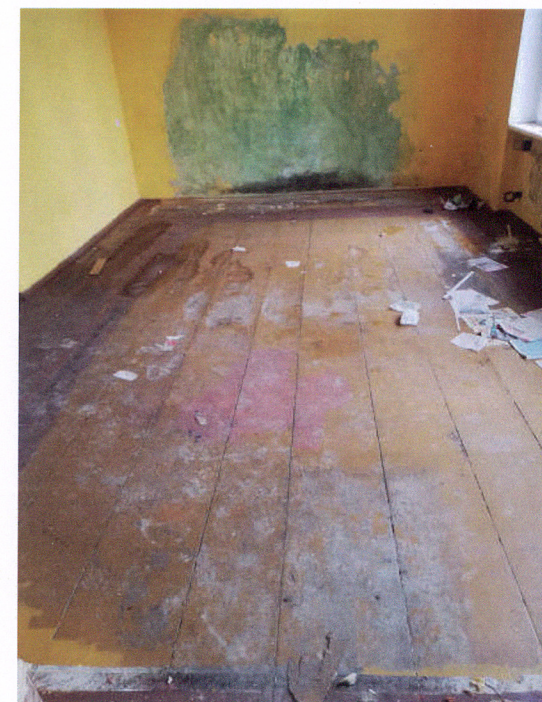
Podłoga we wnętrzu traktu zachodniego

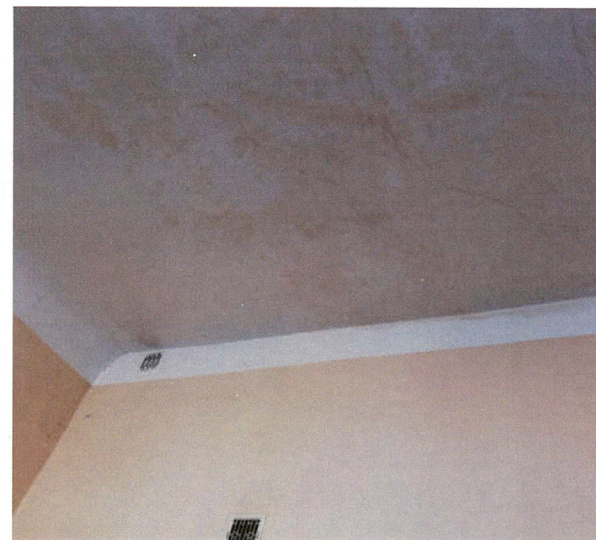
Sklepienia i stropy. Wszystkie wnętrza piwniczne przykryte są sklepieniami odcinkowymi opartymi na gurtach arkadowych. Korytarz między traktowy przykryty jest sklepieniem odcinkowym. Stropy nad parterem są drewniane belkowe z podsufitkami z mat trzcinowych, otynkowane z fasetami wgłębnymi.

Strop w sieni z fasetą wglębną

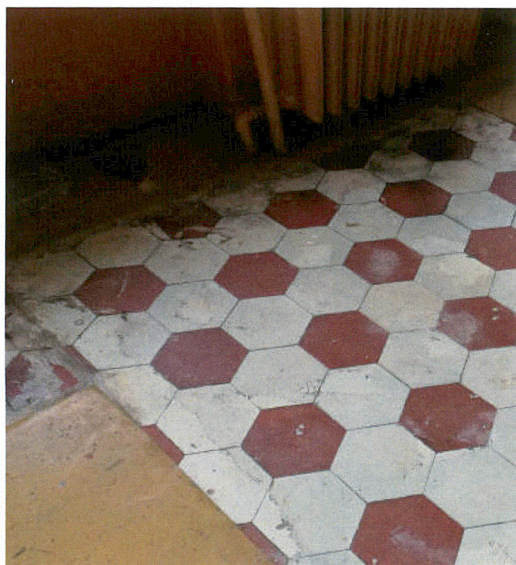
Posadzka w dawnej kuchni w trakcie zachodnim

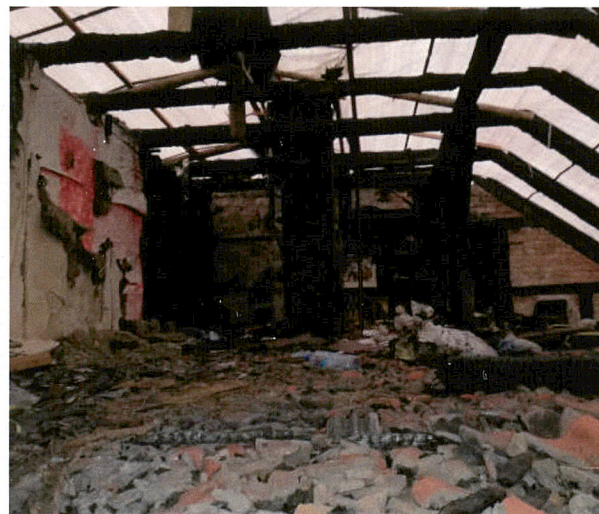
Więźba dachowa i pokrycie dachu. Więźba drewniana pierwotnie krokwiowo-jętkowa, podparta dwoma rzędami stolców. Po niedawnym pożarze ocalała tylko część krokwi i stolców, zabezpieczonych obecnie folią.

18. Stan zachowania Budynek po niedawnym pożarze zachowany jest w stanie złym, choć stabilnym. Fundamenty, mury i sklepienia piwnic znajdują się w stanie dobrym. Mury obwodowe parteru są zawilgocone. Stropy w pomieszczeniach parteru są silnie zawilgocone. Więźba dachowa spalona, kwalifikująca się do całkowitej wymiany. Posadzki w piwnicach silnie zabrudzone, nierówne, z ubytkami. Historyczna posadzka w kuchni na parterze miejscami spękana z ubytkami. Podłogi deskowe zawilgocone, zaatakowane pleśniami. Podłogi z paneli silnie zawilgocone. Schody we wnętrzu traktu frontowego w stanie dobrym, lecz są przemalowane. Schody prowadzące do piwnic w stanie dobrym. W balustradzie brakuje tralek. Schody prowadzące na poddasze zniszczone w górnych partiach pożarem. W balustradach brakuje pojedynczych tralek. Całość kilkakrotnie przemalowana. Z historycznej stolarki drzwi zachowana jest stolarka drzwi głównych, silnie przemalowana, oraz stolarka drzwi do piwnic przy schodach w trakcie zachodnim budynku. Stolarka okien jest w całości wtórna. Większość okien wykonana z PCV, w trzech oknach frontowych zachowana w stanie dobrym stolarka drewniana z podziałami nawiązującymi do historycznych.		19. Istniejące zagrożenia, najpilniejsze postulaty konserwatorskie Największym zagrożeniem dla budynku jest brak zadaszenia. Prowizoryczne pokrycie zwęglonej więźby folią nie zabezpiecza murów ani stropów parteru przed zamakaniem i w konsekwencji przed zawaleniem się stropów. Budynek, pomimo zniszczeń kwalifikuje się do wpisu do rejestru zabytków. Jest bowiem jednym z nielicznych i bodaj najstarszym budynkiem mieszkalnym w Chojnie, mieście, którego zabudowa została prawie całkowicie zniszczona w 1945 roku. Technika budowy murów i sklepień piwnic wskazują na wykonanie w połowie wieku XIX, a forma rzutu i bryły budynku wskazują na funkcję siedziby pastorów kościoła Mariackiego, stanowiąc tym samym część historii jednej z cenniejszych świątyń na Pomorzu Zachodnim. Nie wykluczone, że w murach piwnic znajdują się fragmenty starsze niż z połowy wieku XIX. Aktualnie najpilniejszym postulatem konserwatorskim jest oczyszczenie poddasza z gruzu i resztek więźby, przemurowanie i wzmocnienie korony murów i założenie nowej więźby. Przed pracami remontowymi należy wykonać inwentaryzację konserwatorską oraz projekt odbudowy. Postuluje się, wpisanie budynku wraz z terenem dawnej parceli i zachowanym murem kamienno ceglanym, do rejestru zabytków.

poddasze po pożarze po stronie południowej

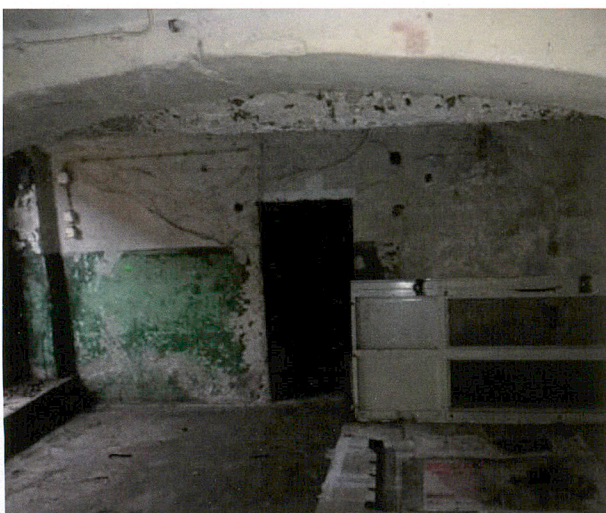
Piwnica w trakcie zachodnim i stolarka zdemontowanego okna

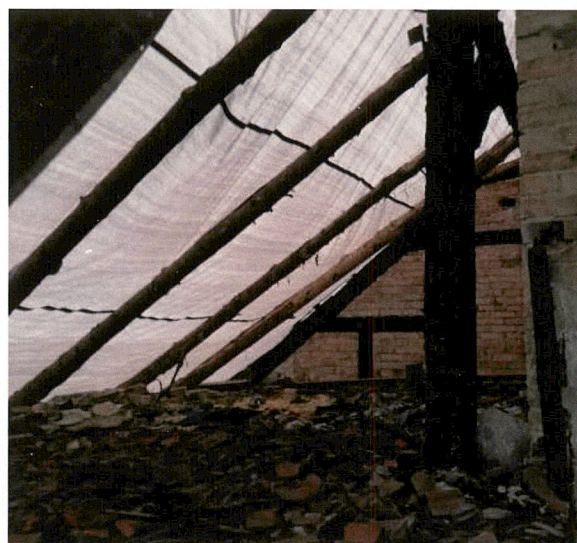
Poddasze po pożarze po stronie północnej
