MURY OBRONNE - BRAMA ŚWIECKA

129/13

CHOJNA

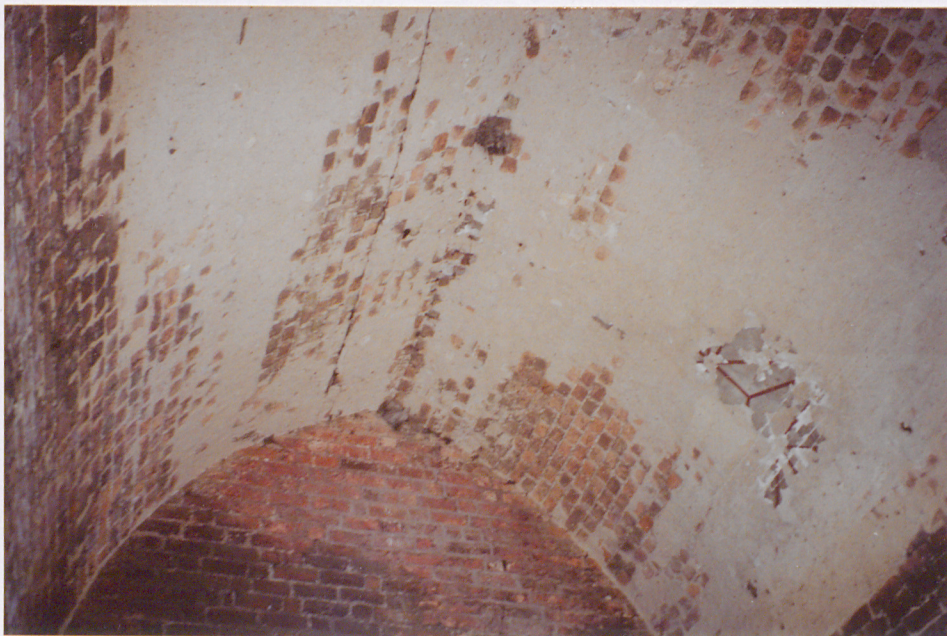
Wyposażenie. Z historycznego wyposażenia nie pozostały żadne elementy. Na sklepieniu przejazdu bramnego spod tynków widoczne są ślady polichromii imitującej rysunek sklepienia gwiaździstego.

Sklepienie przejazdu bramnego

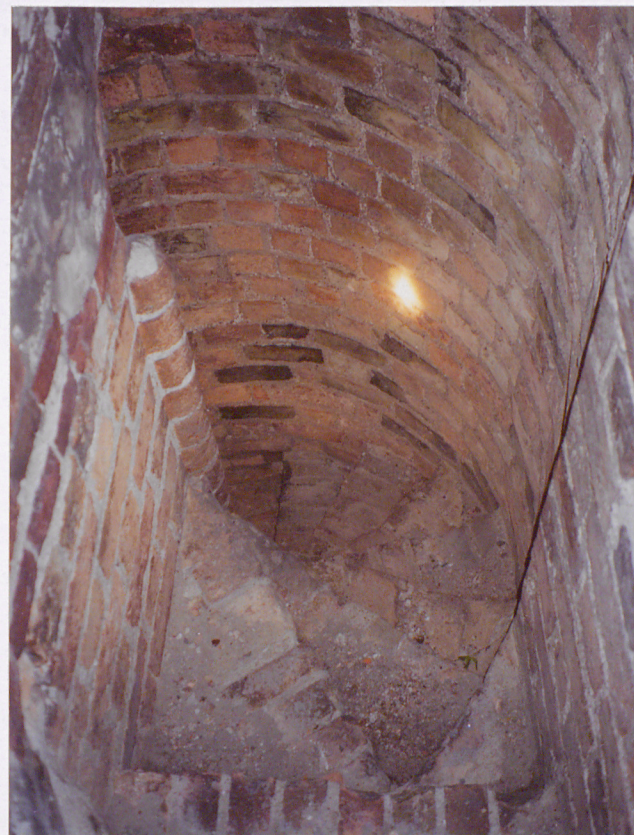
Wnętrze klatki schodowej

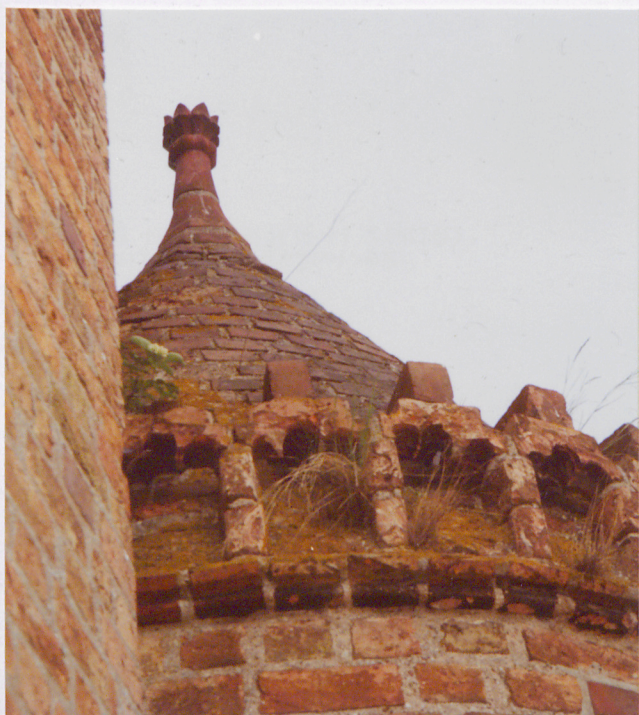
Zwieńczenie baszty narożnej

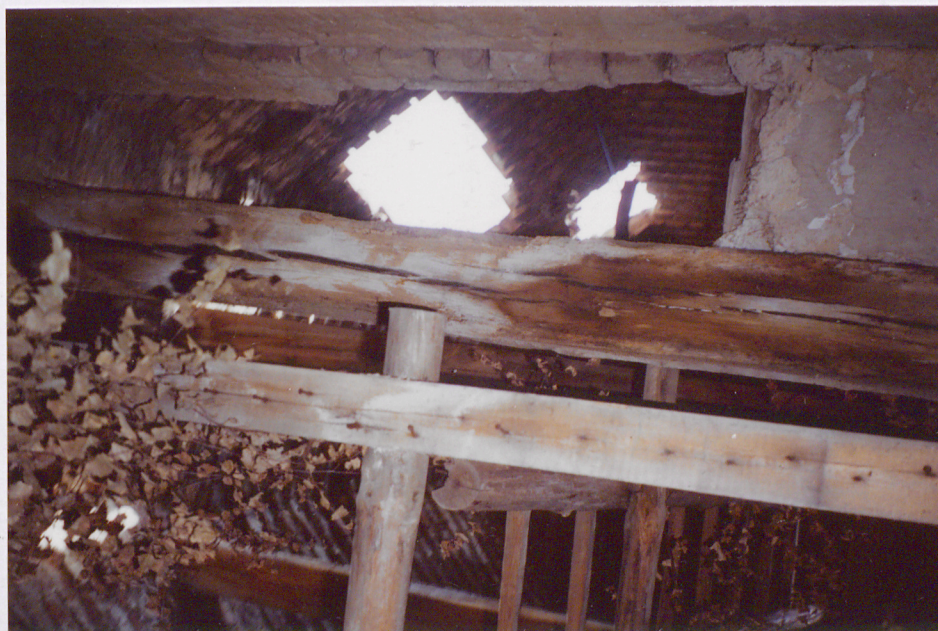
Wnętrze stożka wieńczącego

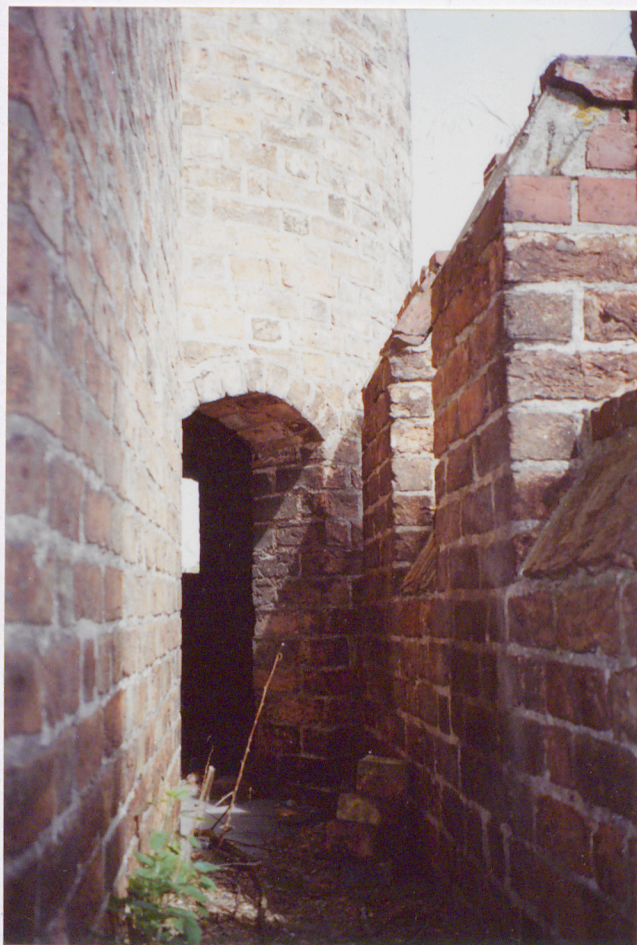
Podłogi i posadzki. W przejeździe bramnym nawierzchnia asfaltowa. Na poziomie drugiej kondygnacji posadzka ceglana, wyżej były podłogi drewniane, zachowane częściowo. Na gankach posadzki ceglane, zalane betonem.

Ganek strzelniczy

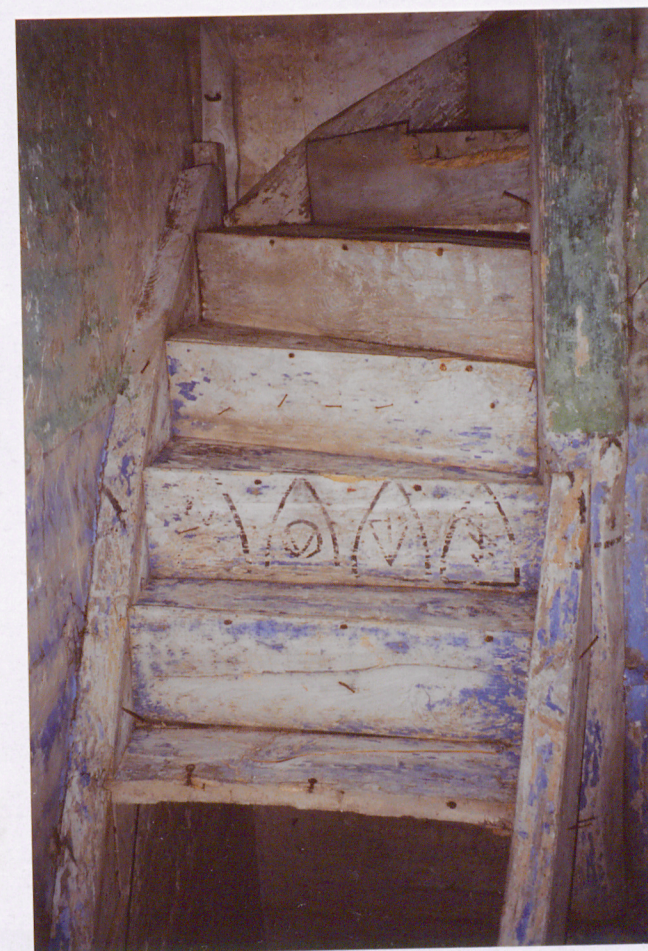
Schody. Występują dopiero od poziomu drugiej kondygnacji i prowadzą na poziom pierwszego ganku strzelniczego. Umieszczone są w grubości muru i są ceglane, spiralne, osadzone w jednym ceglany słupku. Oprócz schodów gotyckich we wnętrzu znajduje się druga klatka schodowa, drewniana, zabiegowa prowadząca na poziom drugiego ganku strzelniczego. Zachowana tylko w dolnej części.

Drewniana klatka schodowa

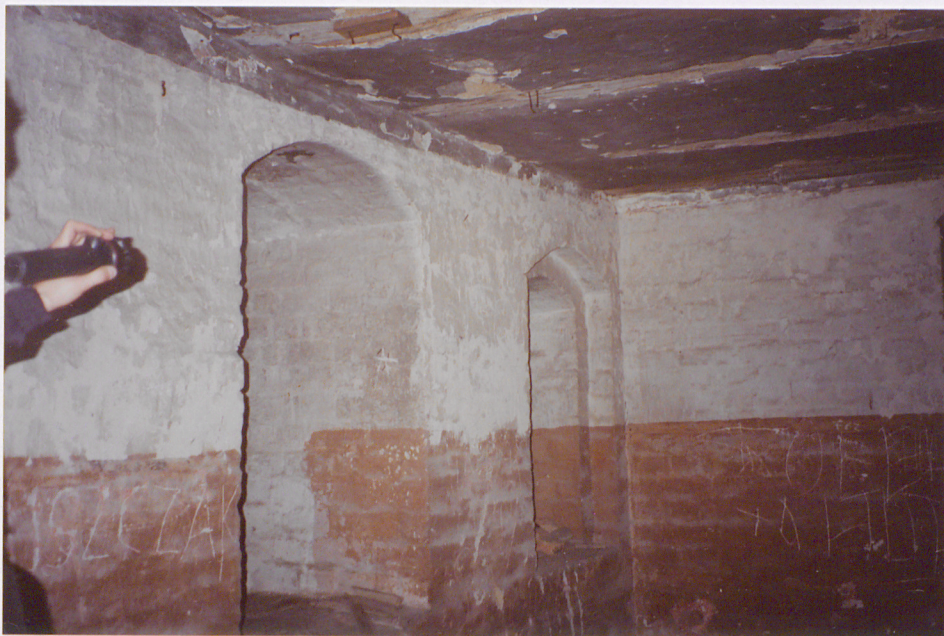
Sklepienia i stropy. Przejazd bramny przykryty jest ceglany sklepieniem krzyżowym, bezżebrowym, wymurowanym z cegły maszynowej i otynkowanym. Nad kondygnacją przyziemia wtórnie założony strop ceglany. Nad pomieszczeniami drugiej i trzeciej kondygnacji stropy drewniane, belkowe z wypełnieniem z żerdzi owiniętych słomą moczoną w glinie i wyrównane glinianą zaprawą. Nad pomieszczeniami górnych kondygnacji oraz we wnętrzach baszt zachowane tylko belki, natomiast wypełnienie stropów zawalone.

Wnętrze pomieszczenia na poziomie I kondygnacji

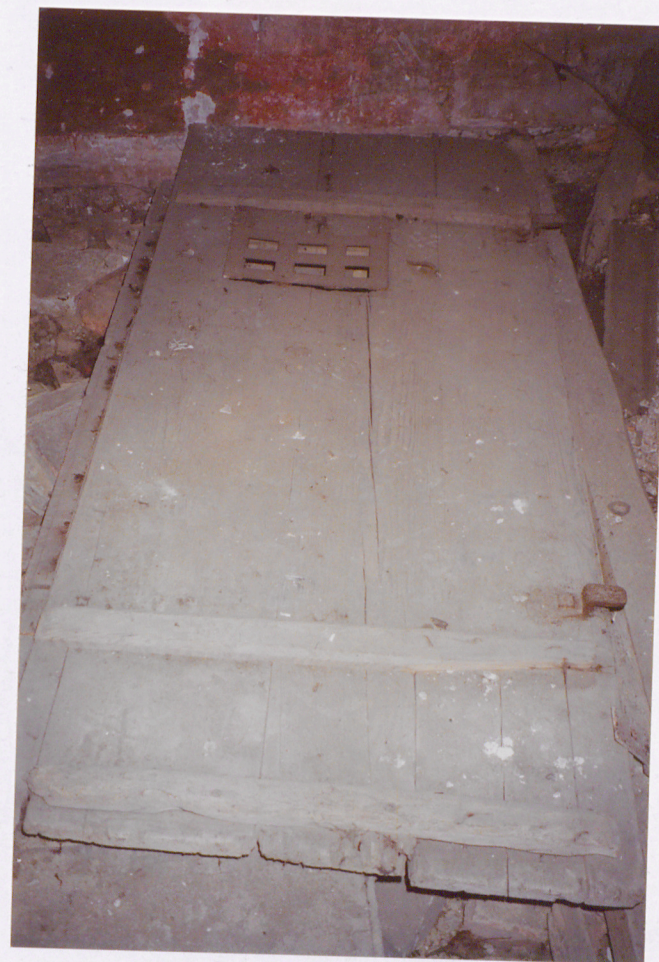
Stolarka drzwi. W wejściu do wnętrza drzwi deskowe. W przejściach drzwi nie zachowane, natomiast w jednym z pomieszczeń złożone są 3 pary drzwi deskowych, jednoskrzydłowych z zakratowanymi okienkami, i żeliwnymi okuciami.

Stolarka drzwi z XIXw
