OSRODEK DOKUMENTACJI
ZABYTEKÓW w WARSZAWIE
KARTA EWIDENCYJNA ZABYTEKÓW
ARCHITEKTURY I BUDOWNICTWA

KOŚCIÓŁ PARAFIALNY P.W. NARODZENIA NMP.

CEDYNIA

mgr Maciej Słomiński, październik 1996, *M. Słomiński*

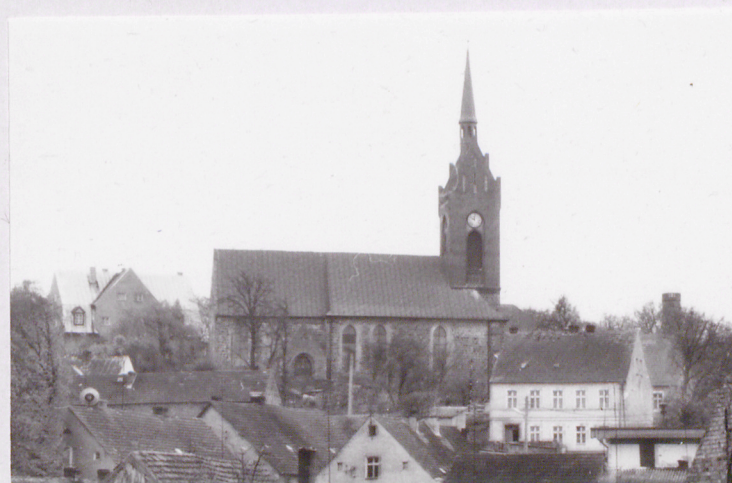
widok
od północy

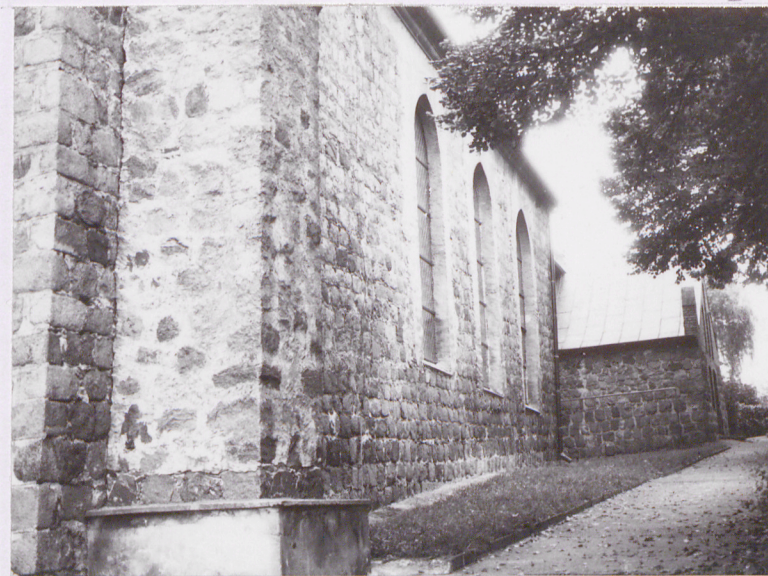
Wschodnia ściana prezbiterium przepruta obecnie dwoma oknami i zwieńczona szczytem o dwu blendach ostrołukowych i usytuowanej pomiędzy nimi okrągłej, obecnie mieszczącej okienko strychowe. Nad obecnymi oknami widoczne ślady trójki otworów ostrołukowych pierwotnie tworzących układ piramidalny, a obecnie zamurowanych wtórnie użytymi ciosami granitowymi.

elewacja wschodnia ↑↓

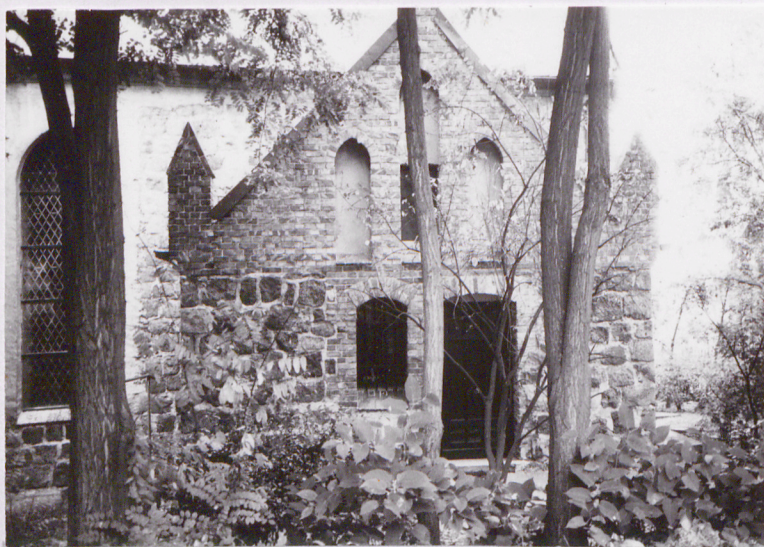
zakrystia

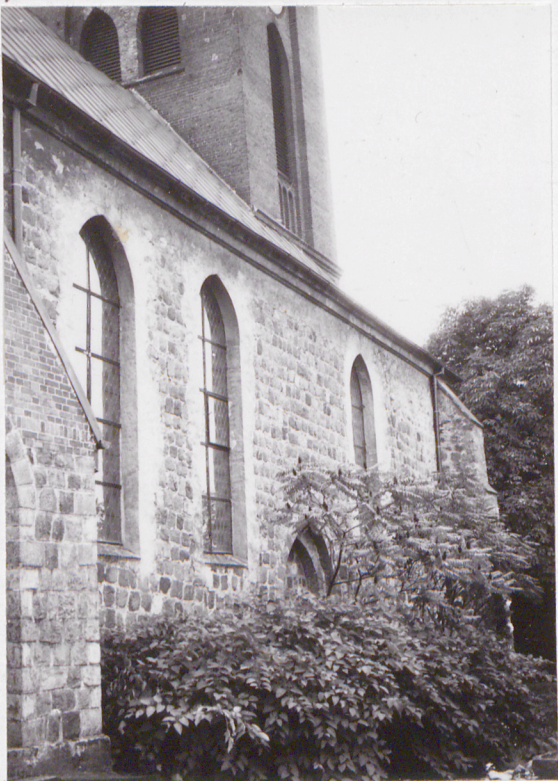
Pozostałe elewacje zachowane z czasów budowy kościoła. Cokół widoczny obecnie w pn części wschodniej elewacji oraz wzdłuż ściany północnej prezbiterium. Boczne ściany korpusu nawowego wzmocnione w części zachodniej szkarpami wymurowanymi ze słabo obrobionych kamieni polnych, obecnie odspojonymi od dawnego lica murów.

elewacja
północna

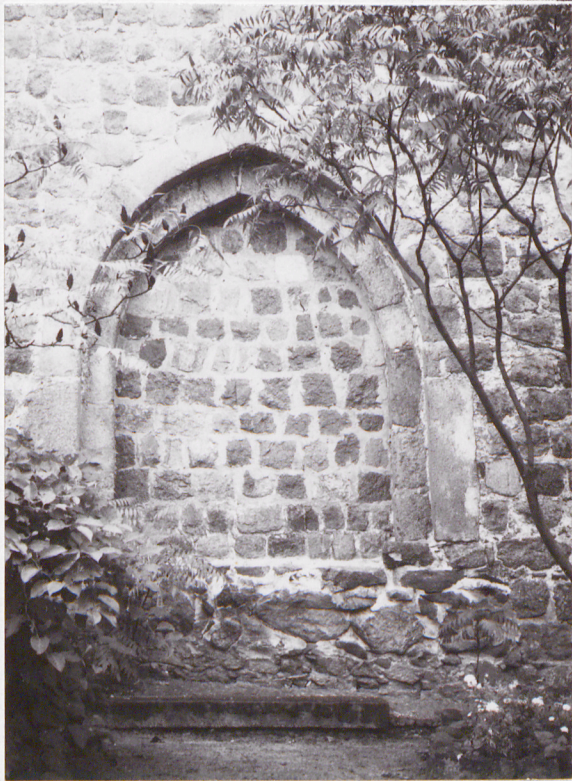
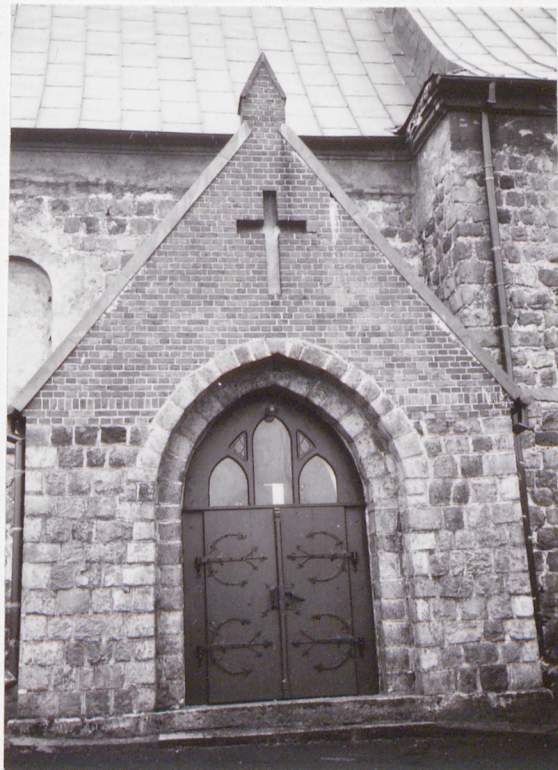
elewacja pn:
zamurowany
portal
kruchta
przy prezbiterium

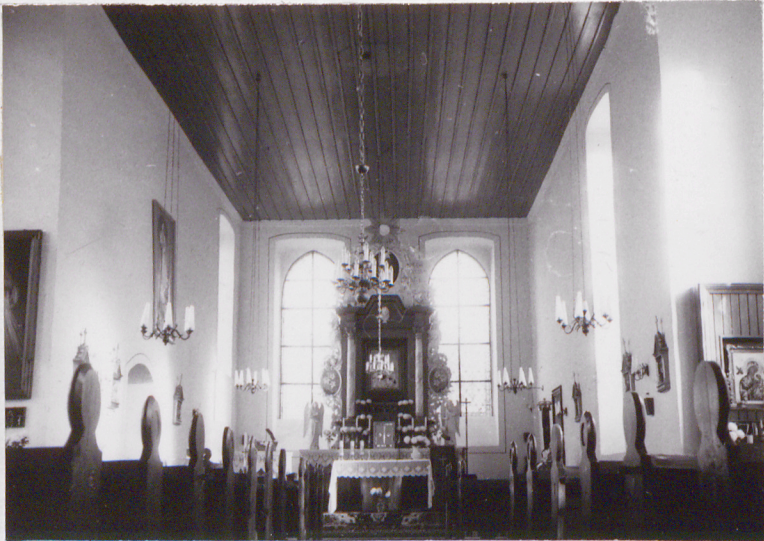
wnętrze ↗

20. Najpilniejsze postulaty konserwatorskie Wskazane wykonanie ogrzewania wnętrza oraz fachowa konserwacja ołtarza głównego.

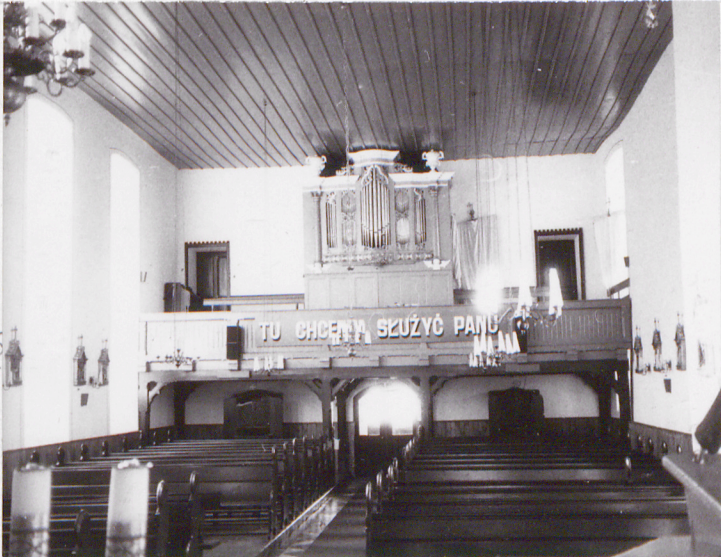
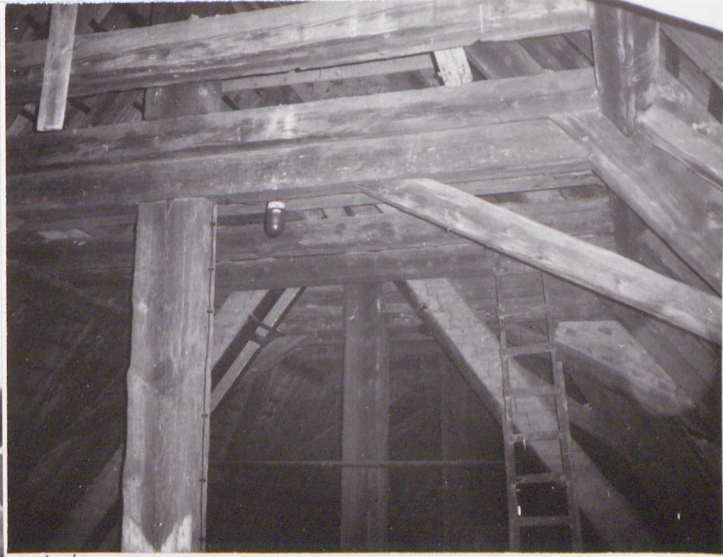
Wieżba dachowa krokwiowo-jętkowa z leżącymi stolcami i dodatkowym, środkowym rzędem podpór - zachowana z XVIII-wiecznej odbudowy kościoła. Z tego samego czasu ryglowa konstrukcja zachodniego szczytu, widoczna dziś na strychu.

wieżba dachowa
