1. Obiekt MB/2

## KAPLICA POGRZEBOWA

ORZECHÓW

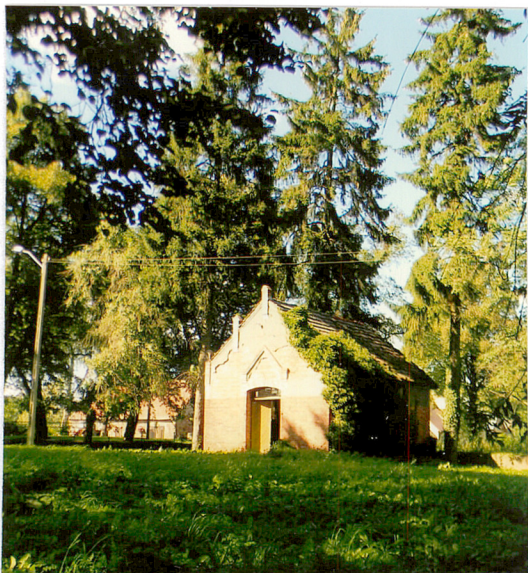
Widok ogólny od południowego-wschodu

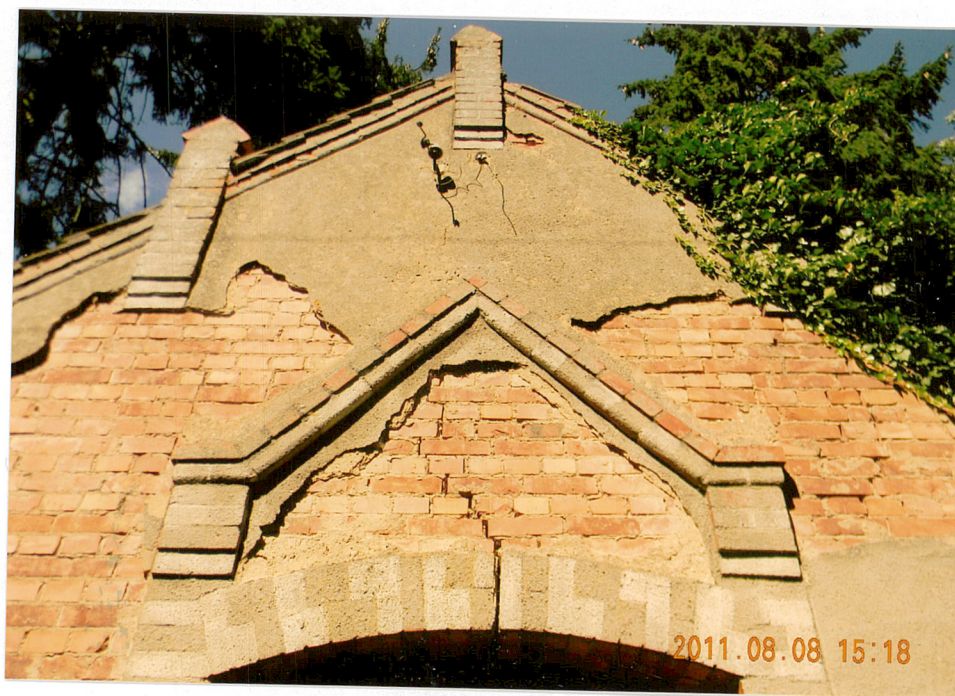
Tympanon i fragment szczytu

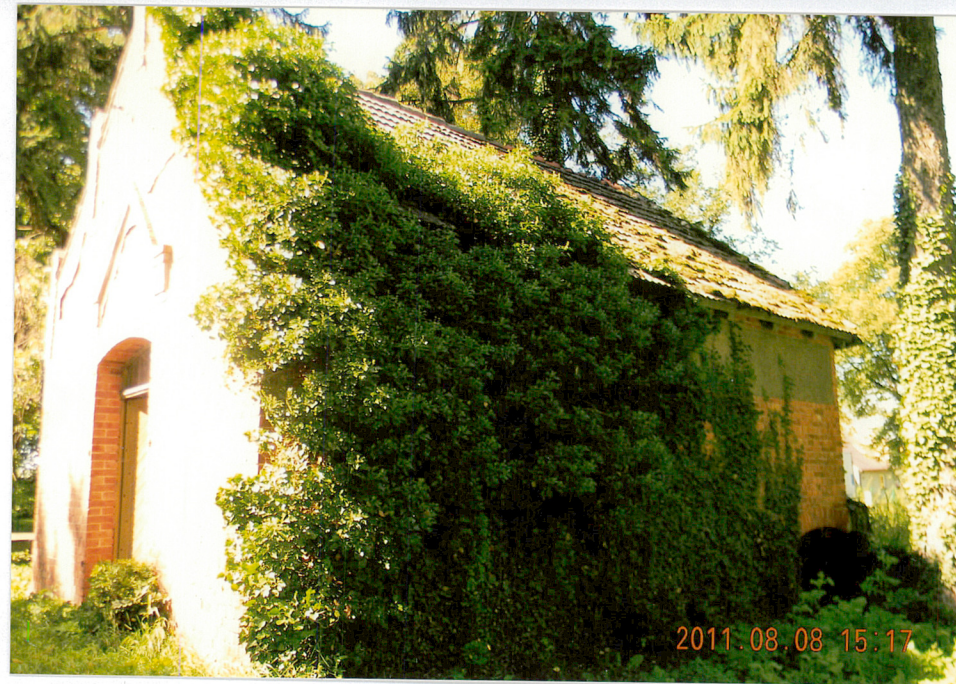
Elewacja wschodnia

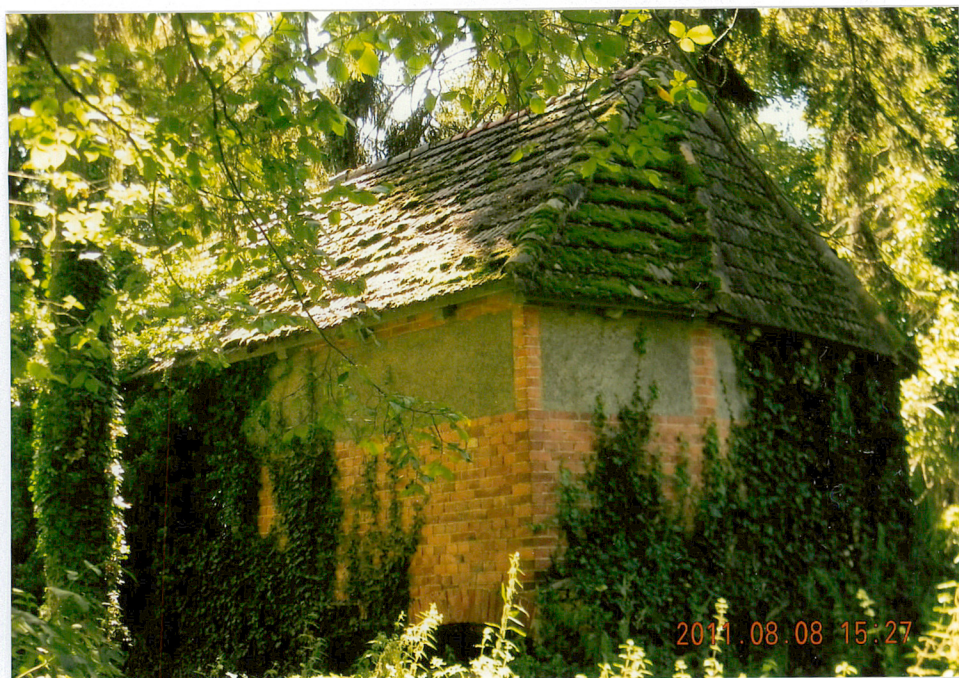
Elewacja północno-wschodnia

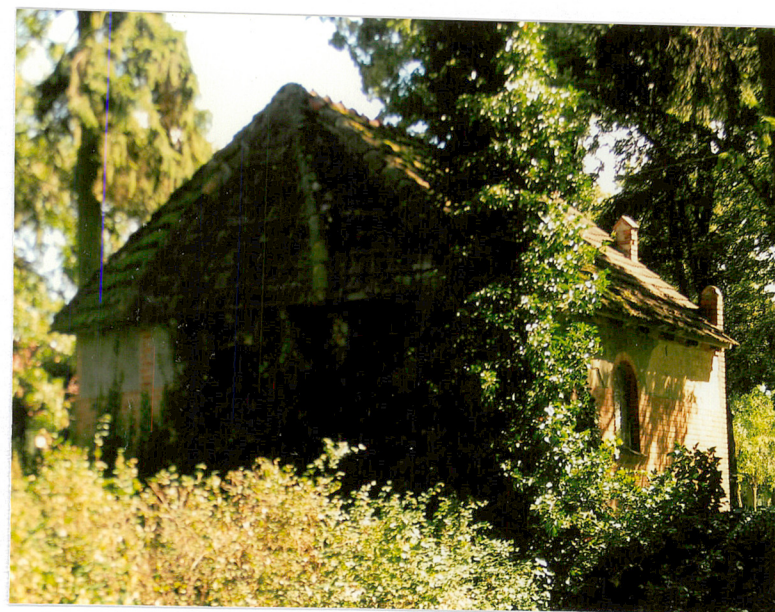
Elewacja północna

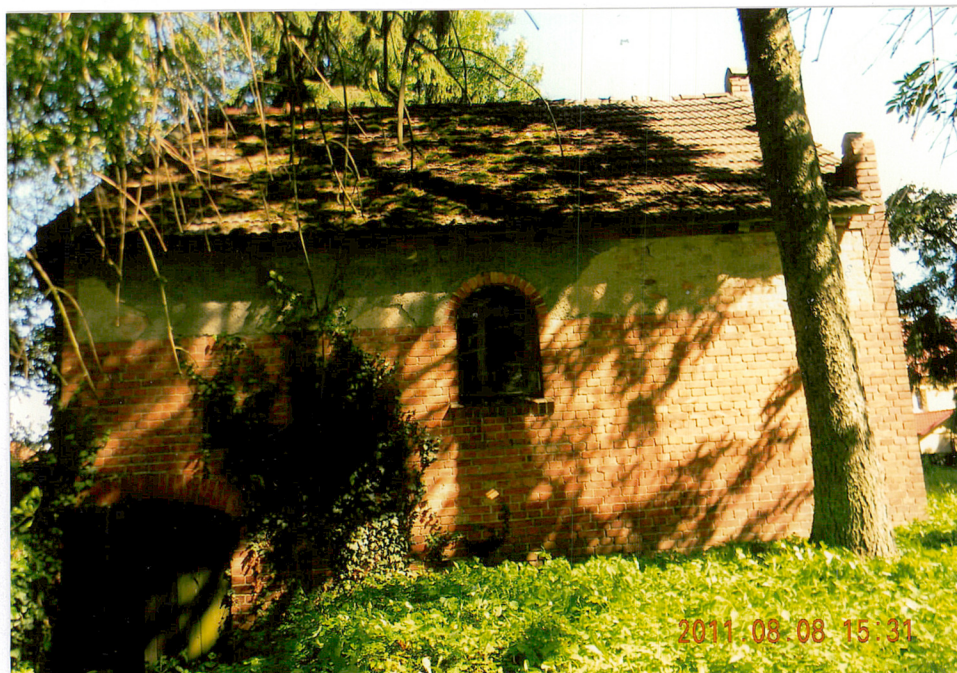
Elewacja zachodnia

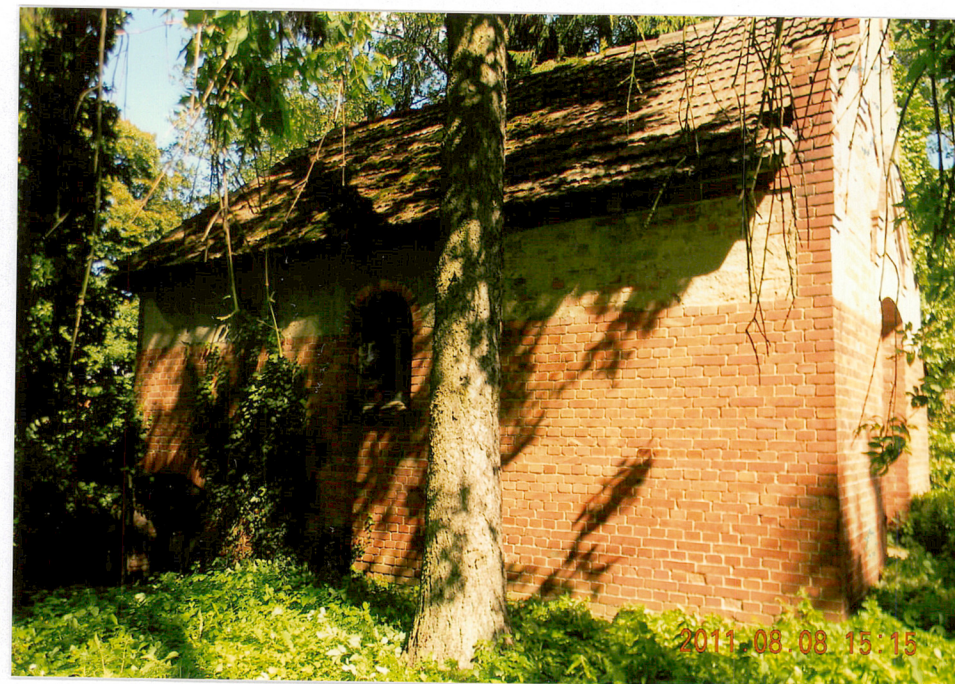
Elewacja zachodnia i południowa

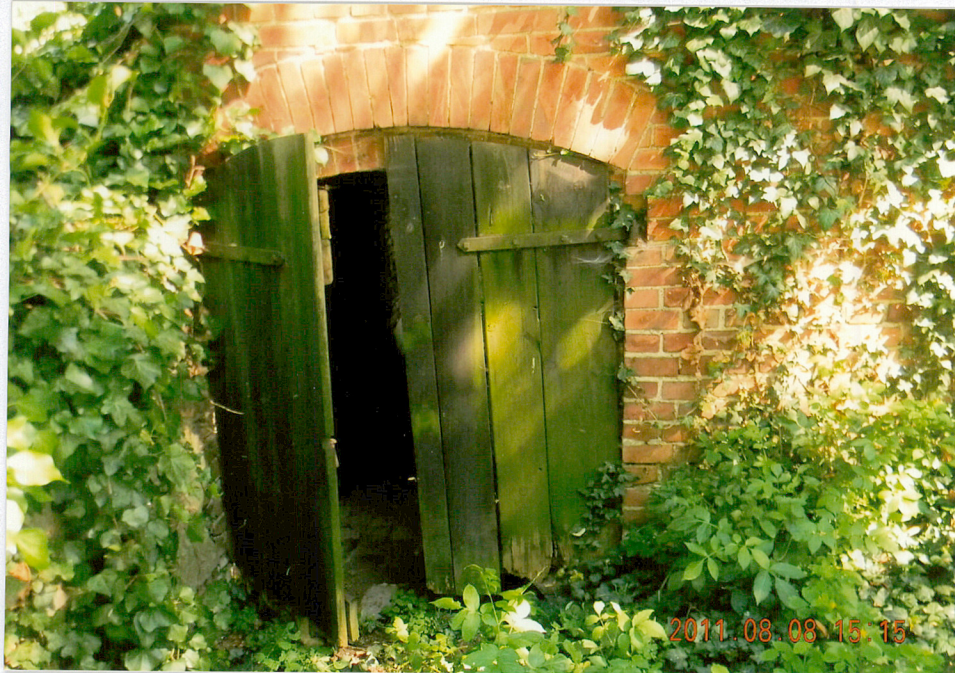
Wejście do pomieszczenia gospodarczego

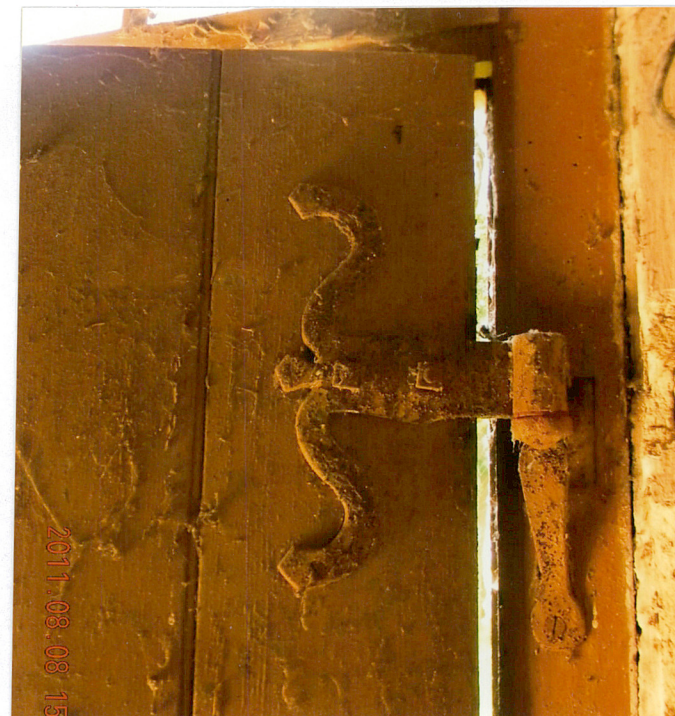
Zawias i okucie w drzwiach głównych

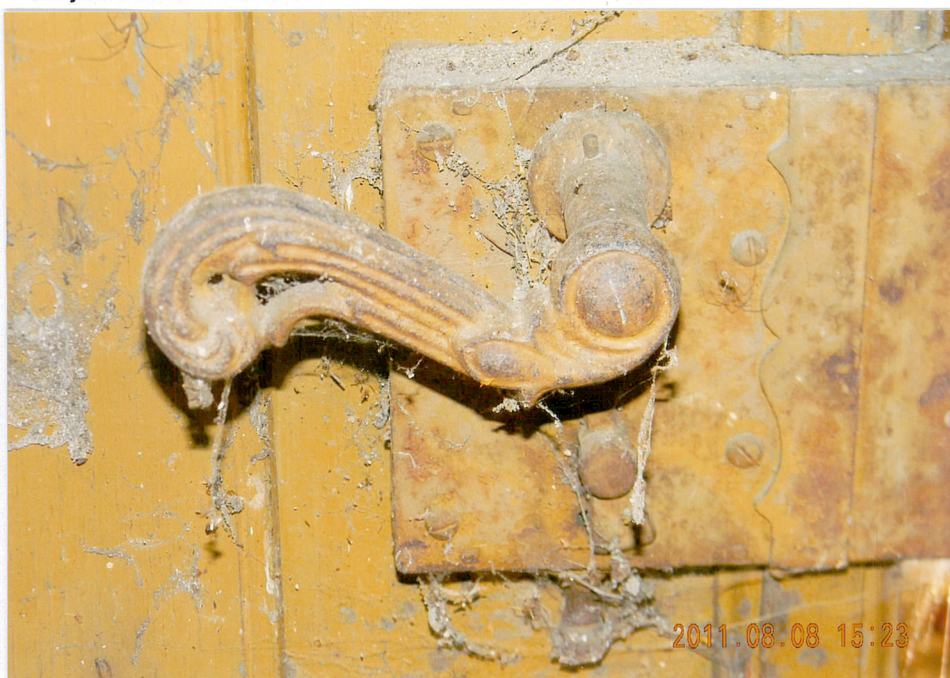
Klamka i szyldzik w drzwiach

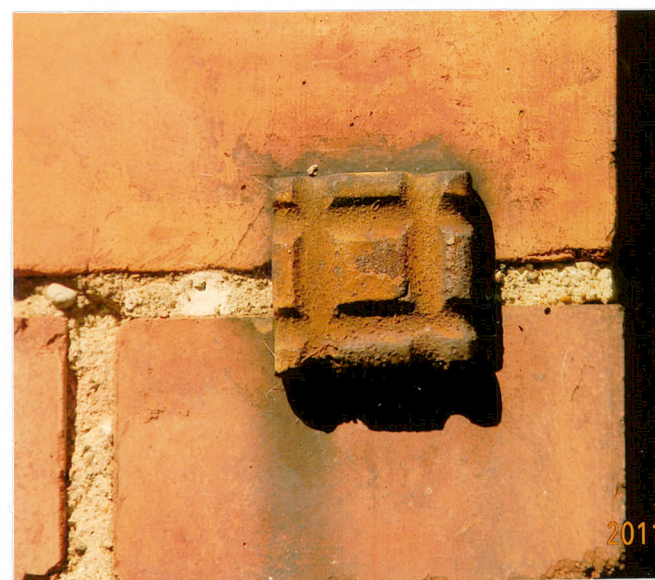
Żeliwna śruba przy ościeżu wejścia głównego

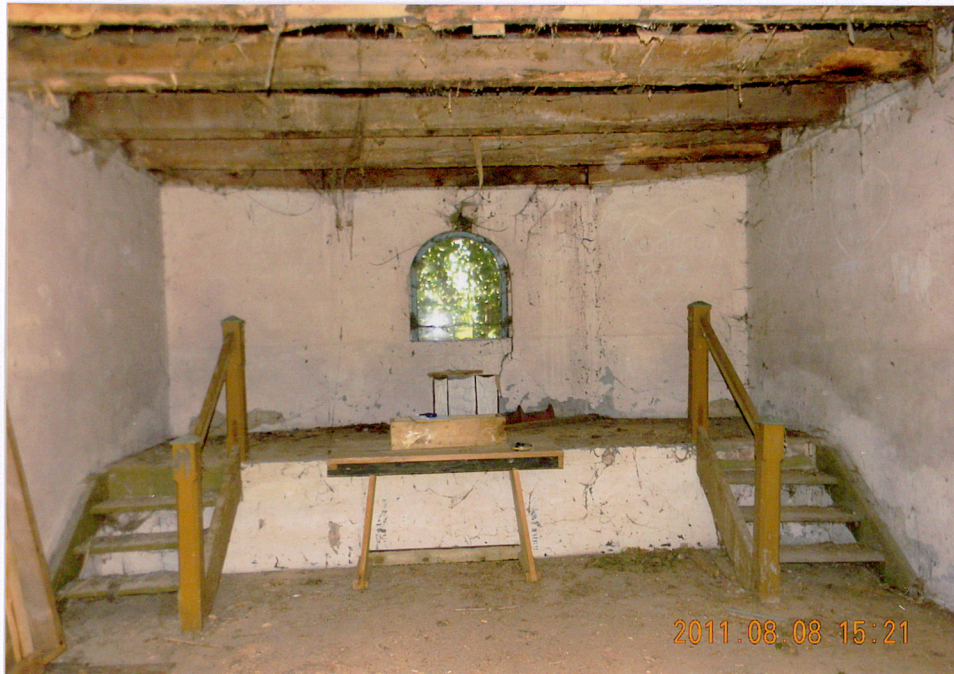
Wnętrze z widokiem na ścianę ptn.

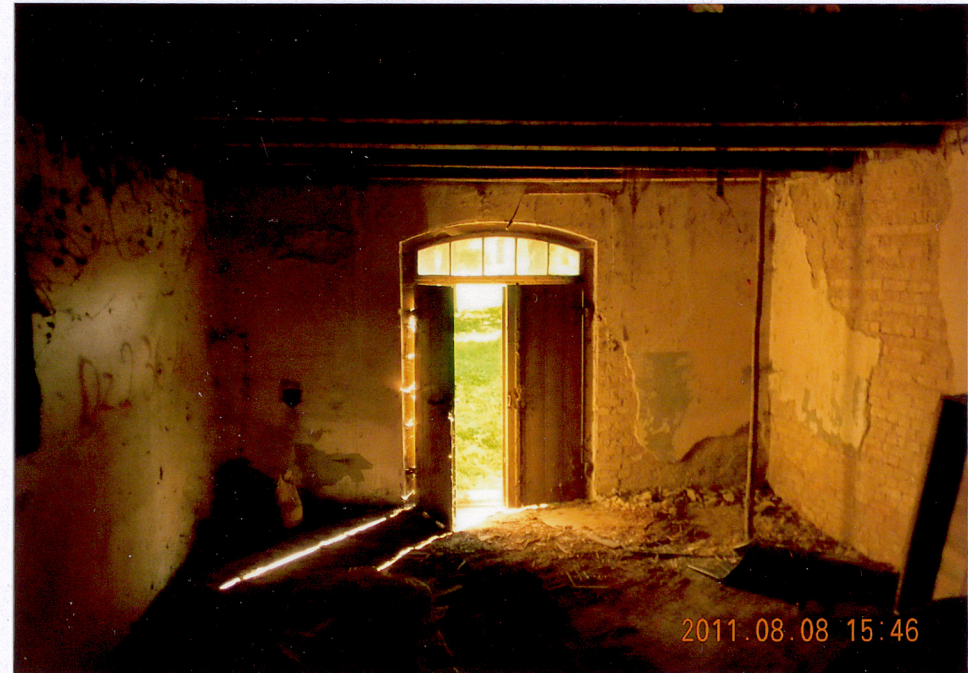
Wnętrze z widokiem na ścianę pld.

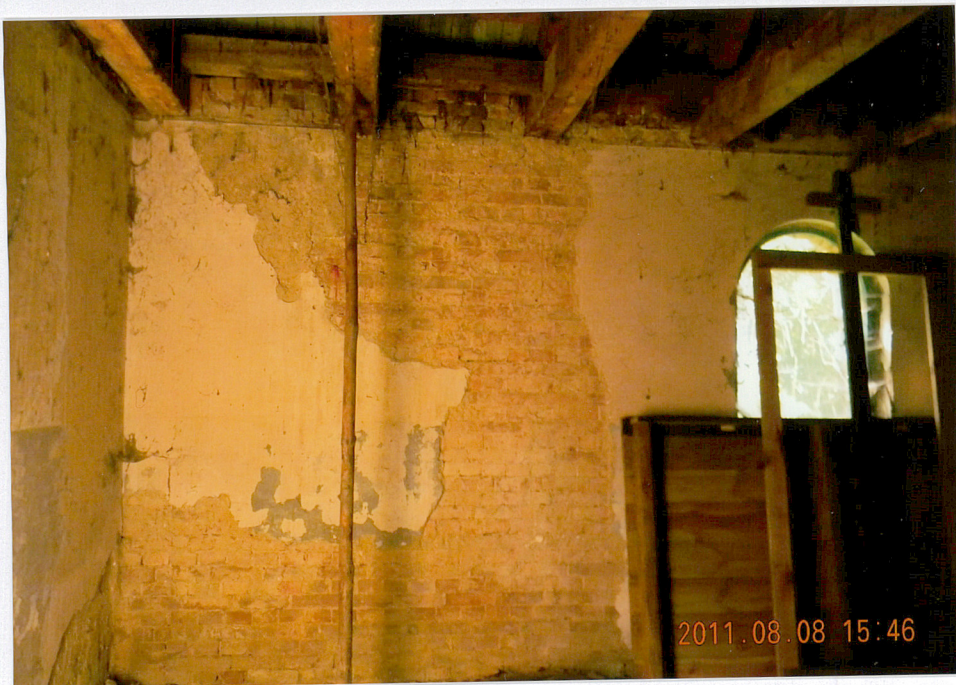
Wnętrze z widokiem na ścianę zach.

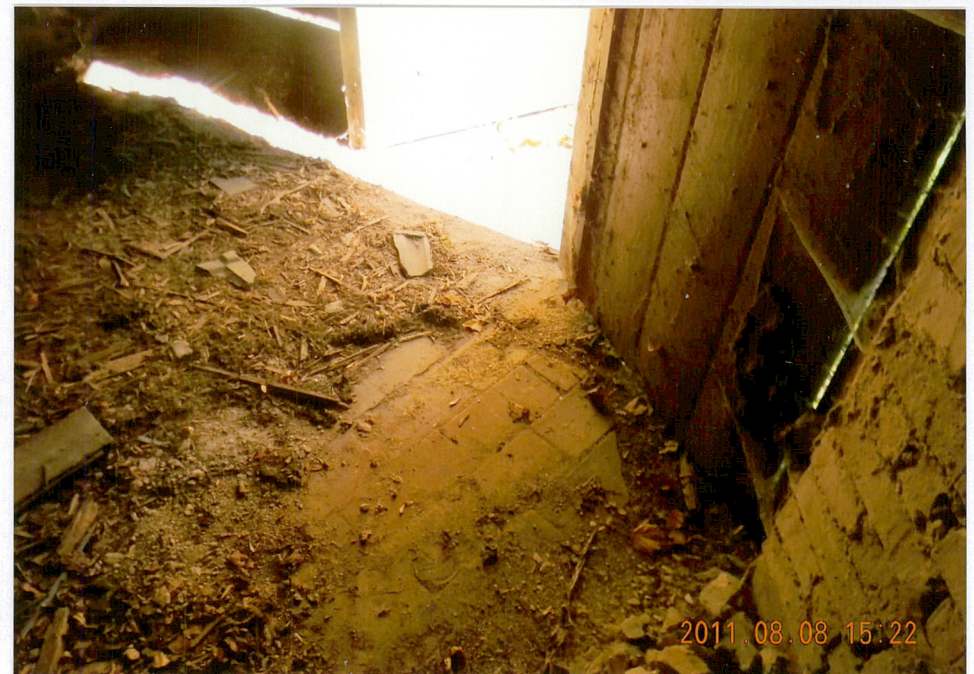
Posadzka w nawie

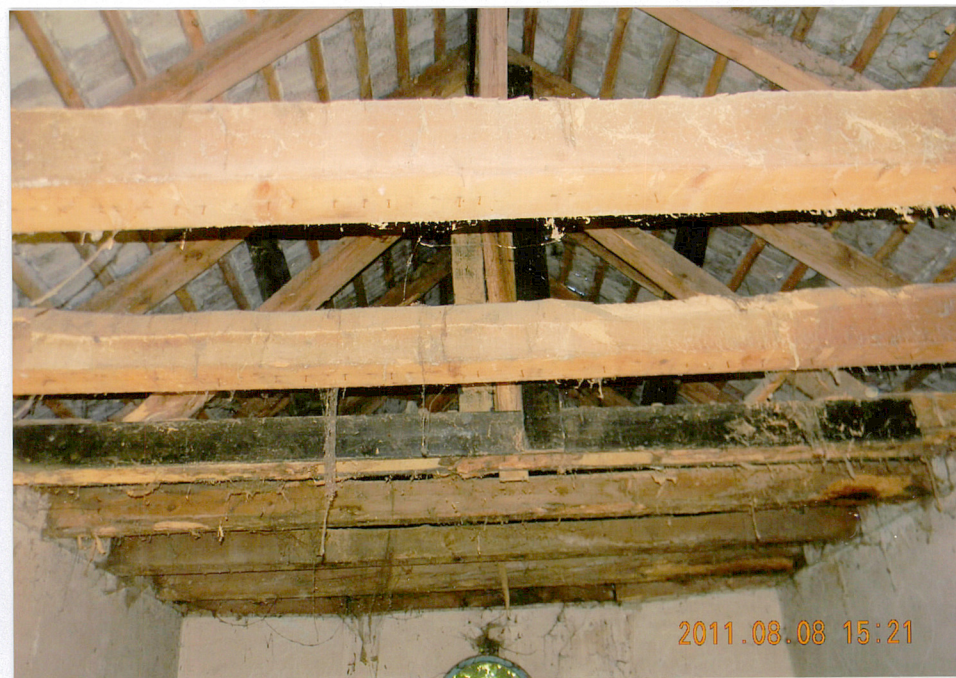
18. Stan zachowania (fundamenty, ściany, sklepienia, stropy, konstrukcja dachowa, pokrycie dachu, wyposażenie i instalacje)  
Fundamenty i mury obwodowe zachowane w stanie dobrym. Tynki na szczytach są zawilgocone i odparzone od podłoża, część tynków odpadła. Strop nie zachowany. Belki stropowe miejscami całkowicie spróchniałe, silnie zawilgocone i zaatakowane owadami. W pokryciu dachu występują pęknięcia i ubytki, powodujące zamakanie więźby dachowej. Stolarka drzwi głównych uszkodzona: drzwi wyrwane z zawiasów, zawilgocone, nieuszczelne z ubytkami, wrota prowadząc do przedsionka zawilgocone, nieuszczelne z ubytkami. Stolarka okien wtórna, ramy zawilgocone, zagrzybione.

Widok na wieżbę dachowa

Aby zachować wartości historyczne i artystyczne budowli, należy podjąć prace remontowe budynku. W pierwszym rzędzie wskazany jest remont więźby dachowej i pokrycia dachu, wykonanego z dachówek ceramicznych typu „mnich mniszka”, które należy zamienić na dachówki karpiówki układane w koronkę. Następnie wskazany jest remont elewacji z odtworzeniem zniszczonych tynków, łącznie z: uzupełnieniem ubytków w spoinach, wymianą uszkodzonych końcówek krokwi, wymianą zbutwiałych ram okien. Zaleca się ponadto: wymianę pokrycia dachu na dachówki ceramiczne typu mnich-mniszka, konserwację więźby dachowej, stropu i ścian. Przed podjęciem prac należy wykonać inwentaryzację konserwatorską i program prac konserwatorskich.

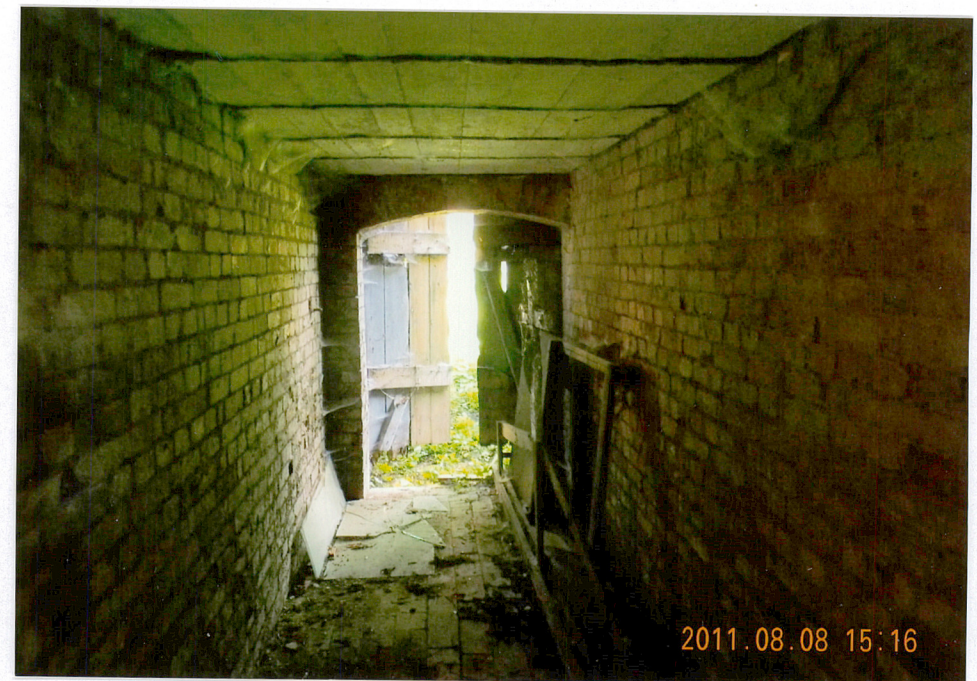
Wnętrze pomieszczenia gospodarczego
