1. Obiekt

RUINA KOŚCIOŁA EWANGELICKIEGO

2. Czas powstania  
około 1700 r.

3. Miejscowość  
RADUŃ

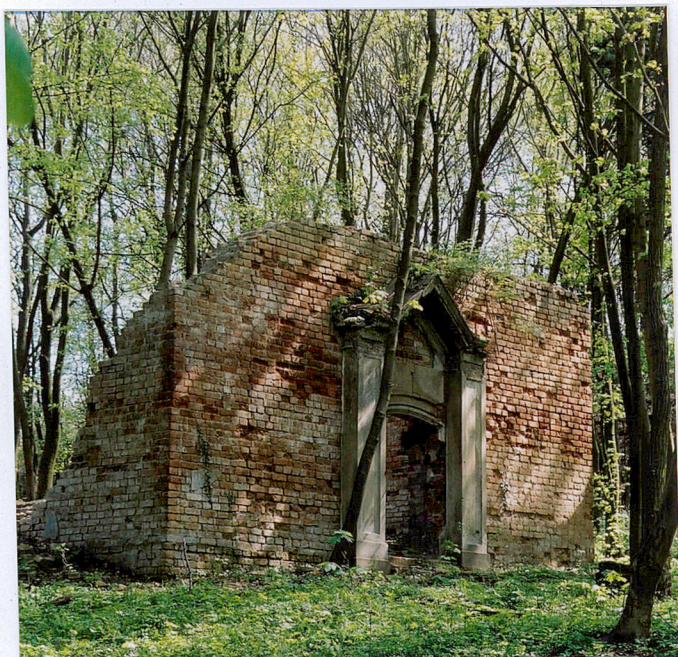
Elewacja zachodnia

Elewacje. Na osi elewacji zachodniej zachował się portal złożony z dwóch płaskich pilastrów posadowionych na schodkowych cokółkach. Pilastry wspierają tympanon w formie trójkąta obwiedzionego podwójnym belkowaniem, które przechodziło z głowic pilastrów. Pomiędzy pilastrami usytuowany jest, szeroki na 1,40, otwór wejściowy zakończony płaskim łukiem odcinkowym. Nad łukiem widniała wyrobiona w tynku płycina ujęta wąską ramą. Wszystkie profile są wyciągnięte w tynku. W progu usytuowane są dwa ceglane schodki. Na elewacji wschodniej brak śladów po otworach. Z elewacji południowej przetrwał fragment narożnika zachodniego z jednym otworem okiennym w formie wysmukłego prostokąta o lekko sfazowanych ościeżach z fragmentami węgarów i fragmentami nasad łuków okiennych uformowanych, jak na to wskazują ślady podłuczy, półkoliście. Na filarze przyległym do wspomnianego okna zachowało się zachodnie ościeże następnego okna. W elewacji północnej przetrwały pozostałości trzech pojedynczych ościeży okiennych.

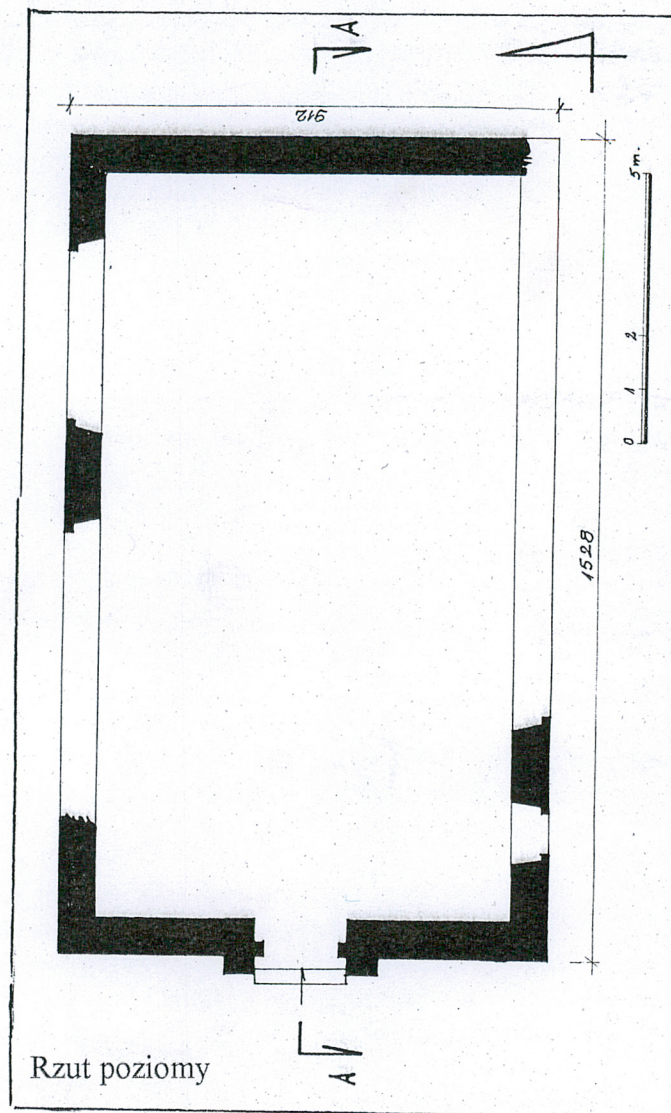
Rzut poziomy

Rzut. Kościół założony jest na planie prostokąta o wymiarach 15,28 x 9,12 m.

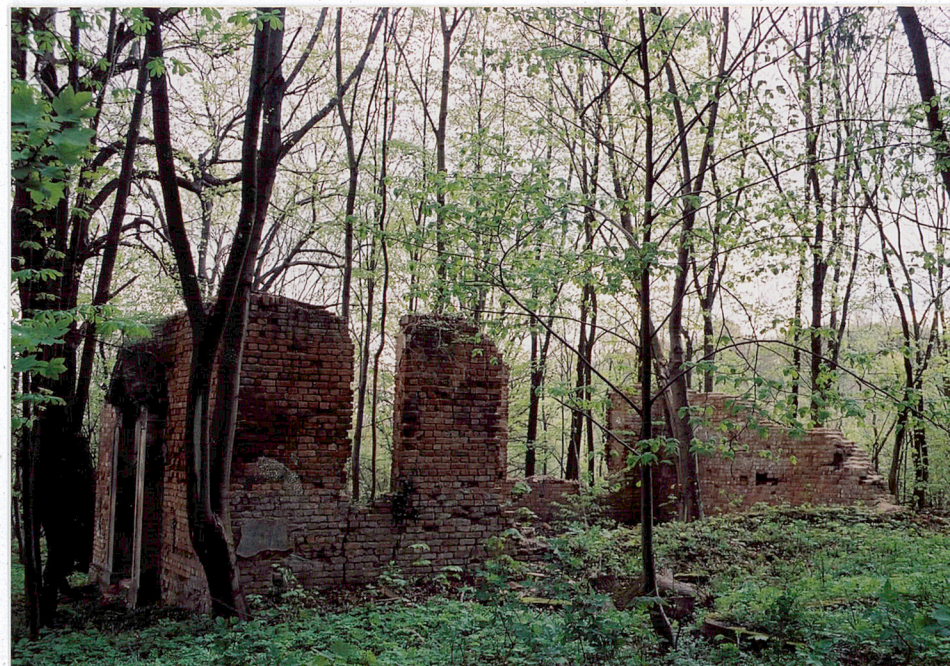
Elewacja południowa

Bryła. Zachowane fragmenty murów obwodowych, w najwyższym miejscu sięgają wysokości 4,65 m, przy czym nie jest to korona murów. Taką wysokość mają mury ściany zachodniej, narożnik południowo-zachodni i fragmenty elewacji północnej. Mury pozostałych części elewacji południowej i środkowa część elewacji północnej zachowane są na wysokości przyziemia.

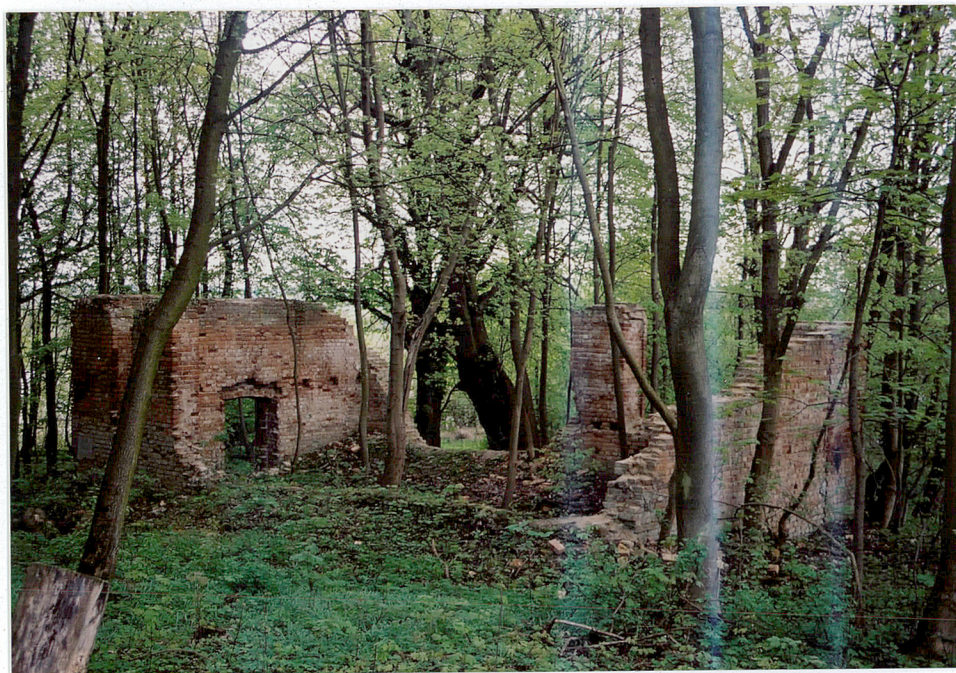
Widok na wnętrze od strony północnej

| 18. Prace budowlane i konserwatorskie, ich przebieg i dokumentacja<br>W 1945 roku kościół trafiony pociskami artyleryjskimi zapalił się i uległ zniszczeniu. Spaliła się wieża, dach, runęły stropy i część murów obwodowych. Pozostała ściana wschodnia, zachodnia i fragmenty ścian podłużnych. Po 1945 roku przy kościele nie prowadzono żadnych prac. | | 19. Stan zachowania (fundamenty, ściany zewnętrzne, ściany wewnętrzne, sklepienia, stropy, konstrukcje dachowe, pokrycie dachu, wyposażenie i instalacje)<br>Kościół pozostaje w stanie ruiny od 1945 roku. Przetrwały fragmenty murów są mocno zawilgocone i ciągle podlegają procesowi destrukcji. Wykruszają się spoiny, spadają kolejne warstwy cegieł. Wnętrze jest częściowo zagruzowane. Teren na zewnątrz jest silnie zarośnięty samosiejkami. | |

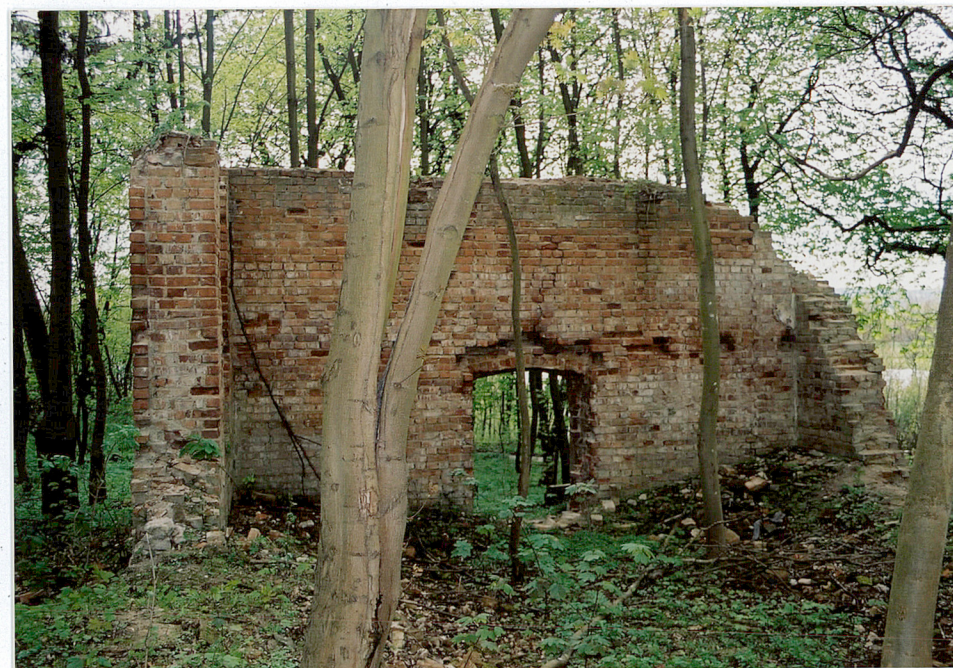
Zachodnia ściana od strony wnętrza

Wnętrze. Na ścianie zachodniej, na wysokości łuku portalu zachowane są gniazda po osadzonych tu niegdyś belkach stropu empory organowej. Na narożniku filara międzyokiennego w ścianie południowej widoczne są ślady wejścia z fragmentami łuku półkolistego. Wejście to prowadziło najprawdopodobniej do kruchty, na której widniały herby rodu von Freier i von Bredow.
