BRAMA WOLIŃSKA

w zespole średniowiecznych fortyfikacji miasta i osiedla  
katedralnego

poł.XIV w.,  
1691 r.

KAMIEŃ  
POMORSKI

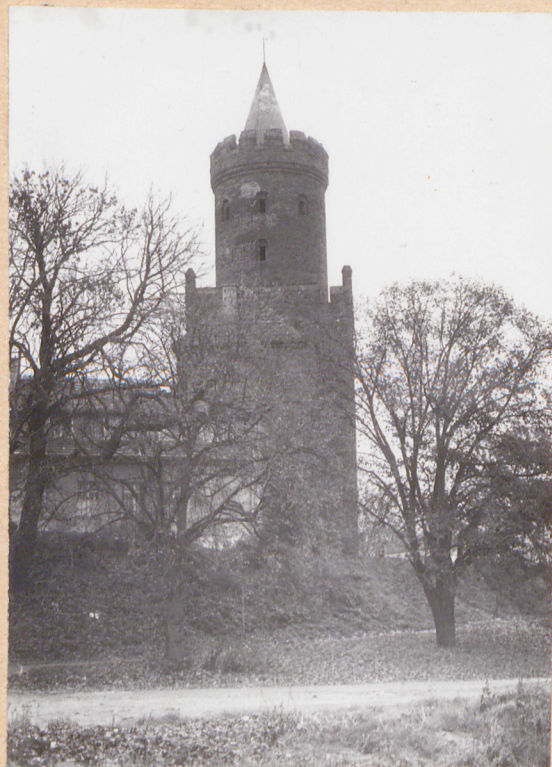
1

1. Brama Wolińska od strony zalewu(płn).
2. Brama Wolińska w ujęciu od str.traktu wolińskiego(płd-zach).
3. Brama Wolińska od str.miejskiej(wsch.).

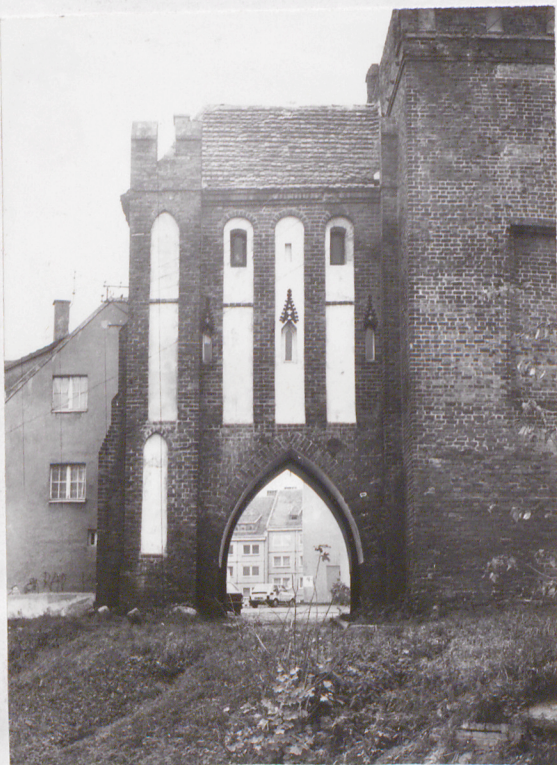
1.Elewacja zachodnia budynku bramnego Bramy Wolińskiej.

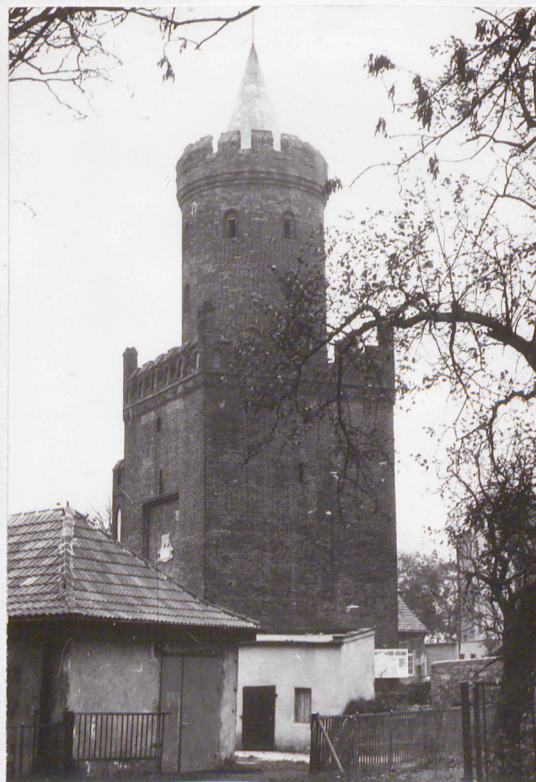
2.Baszta przy Bramie Wolińskiej w ujęciu od strony pld-zach.

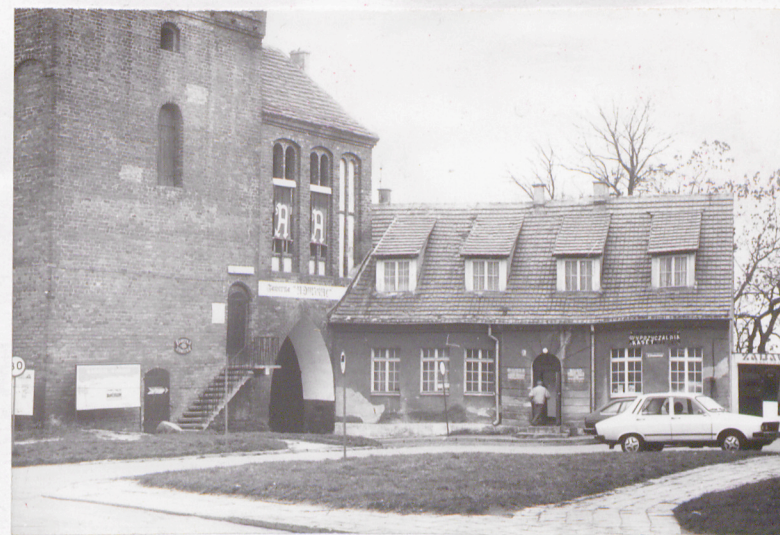
3.Budynek nr 1 przy ul.Słowackiego,pochodzący z 2 poł.XVIII w.-przystawiony do budynku bramnego Bramy Wolińskiej.Ujęcie od str.mias-  
ta.
