1. Obiekt

Mury obronne.

2. Czas powstania
XIII w.

3. Miejscowość
GRYFINO

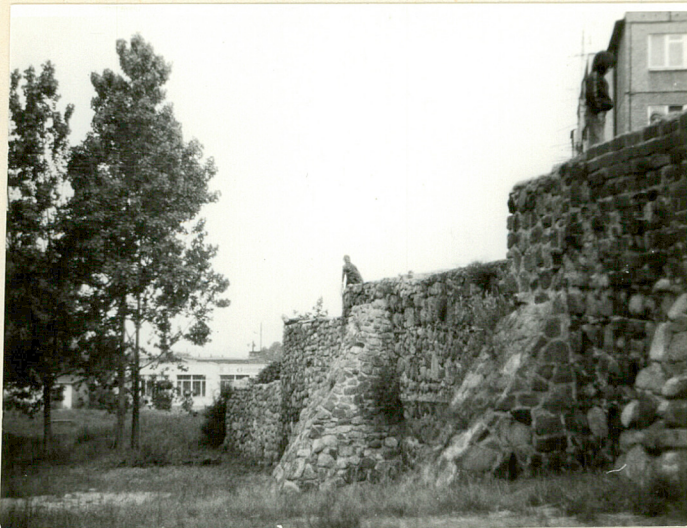
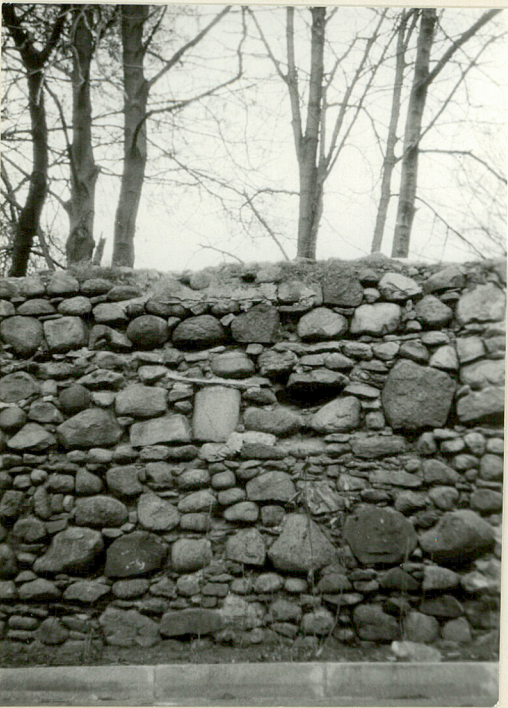
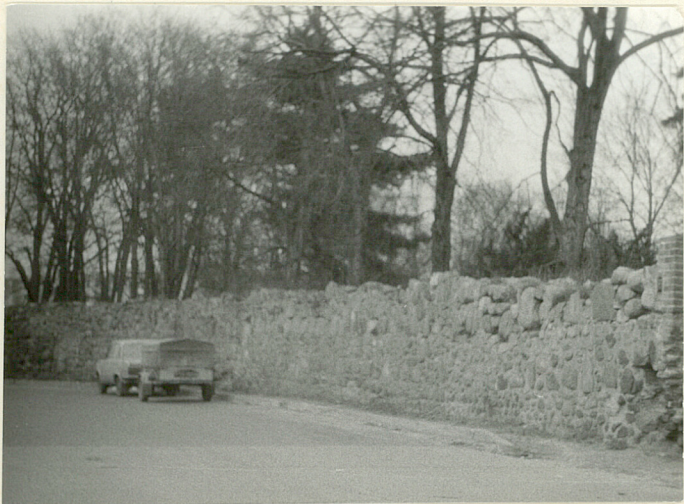
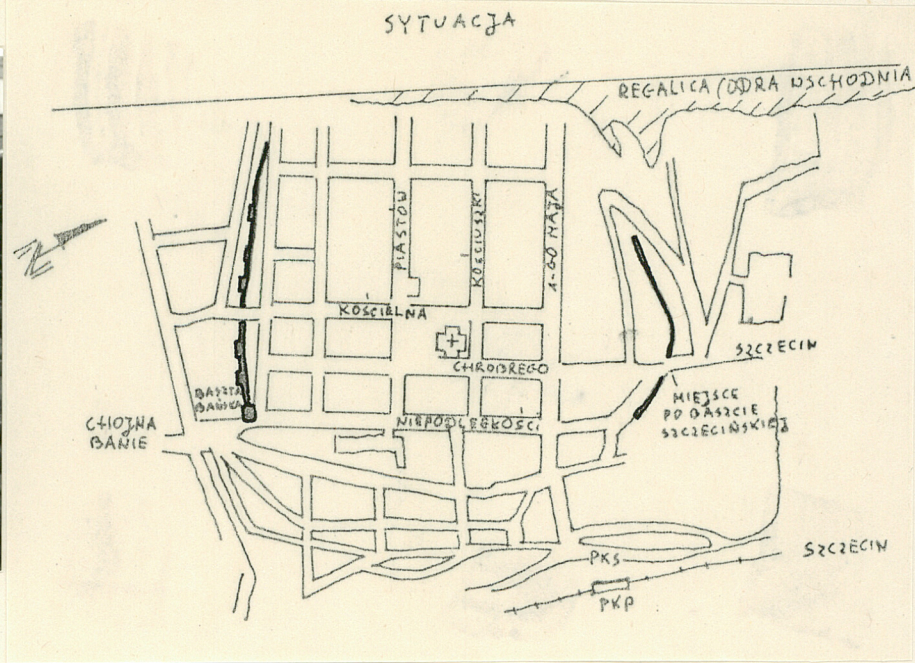
11 Zdjęcia. rzut, przekrój, sytuacja, orientacja

Pierwotnie mury miejskie o długości 1900 m i wysokości 9 m. Obecnie zachowane fragmentarycznie. Szczątki murów otaczające stare miasto zachowały się od strony południowej wraz z Bramą Bańską oraz od strony północnej /nie zachowała się brama szczecińska/ przy wylocie w kierunku Szczecina. Obecnie wysokość murów nie przekracza wysokości 4 m. Mury zbudowane z kamienia polnego oraz cegły. Przy ul. Niepodległości posiadają wyraźny układ pasowy /wielkie i małe głazy układane były na przemian w równoległe pasy/. Od strony południowej zachowały się wzmocnienia w postaci oszkarpowań.

14. Kubatura 100 m ³	15. Powierzchnia użytkowa 50 m ²	16. Przeznaczenie pierwotne mury obronne	17. Użytkowanie obecne zabytek
18. Prace budowlane i konserwatorskie, ich przebieg i dokumentacja Grudzień 1984r. od strony południowej konserwacja Bramy Bańskiej. Grudzień 1945 r. - zagrożony naryżnik muru, który w roku 1948 został wzmocniony przyporą.		19. stan zachowania (fundamenty, ściany zewnętrzne, ściany wewnętrzne, sklepienia, stropy, konstrukcje dachowe, pokrycie dachu, wyposażenie i instalacje) Stan zachowania szczątkowy /zniszczonyw około 90%/.	
		20. Najpilniejsze postulaty konserwatorskie Wymaga prac budowlano - konserwatorskich.

Celem zachowania istniejących fragmentów-niezbędne prace konserwatorskie.
