1. Obiekt zabytkowy

Mogaczyn - SPICHLERZ

gm. KARLINO

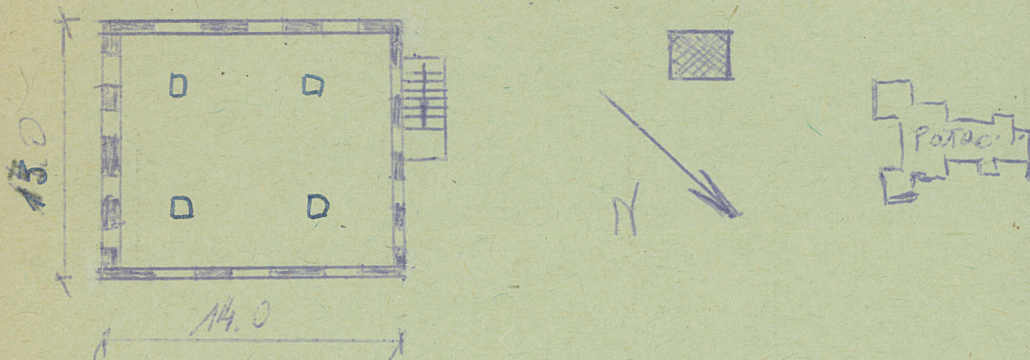
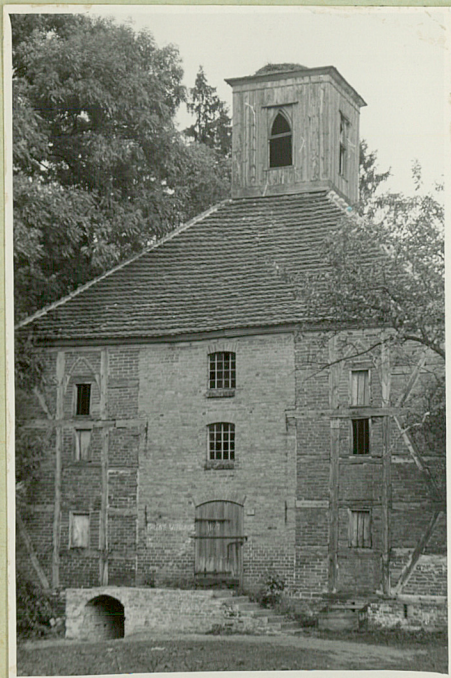
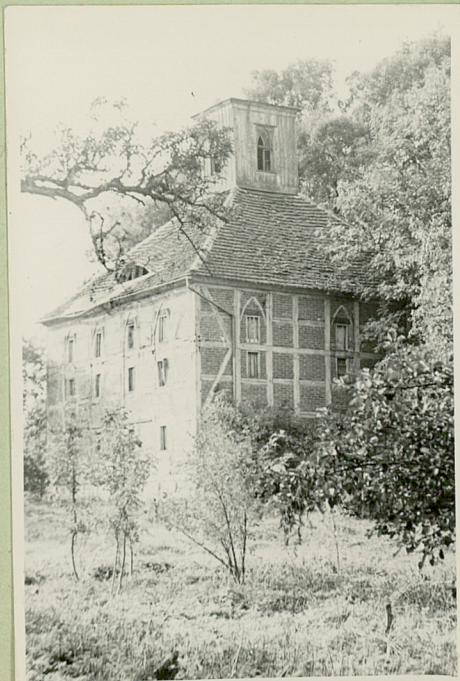
Stan techniczny dobry

STAN ZACHOWANIA DOBRY

31. Szkic sytuacyjny, plan schematyczny, uwagi opisowe, fotografia
Charakterystyczne maza niespotykane dla budownictwa spichozowego. Łuki gotyckie nad oknami. Spichorz 3-kondygnacyjny.
