1. Obiekt zabytkowy

WIATRAK HOLENDERSKI

LĘDZIN

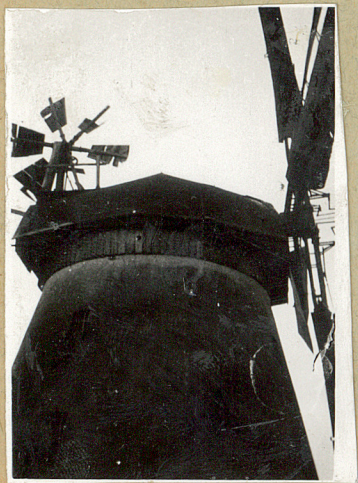
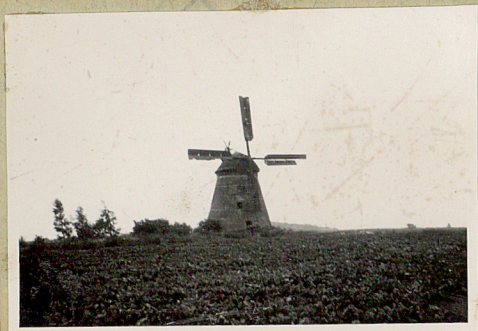
31. Szkic sytuacyjny, plan schematyczny, uwagi opisowe, fotografia

VII 1964. Zaniedbany uszk. pokrycie dachu.
