1. Obiekt zabytkowy F O R T /przy rzece Prośnicy/

2. Miejscowość **KIASNO**
K O Ł O B R Z E G

3. Wiek XVII=XIX

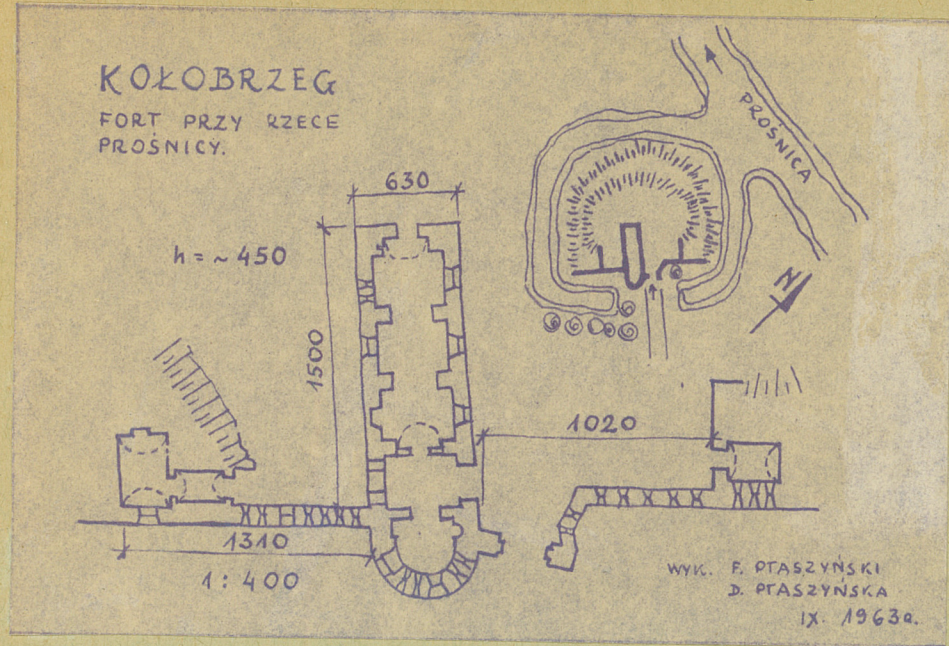
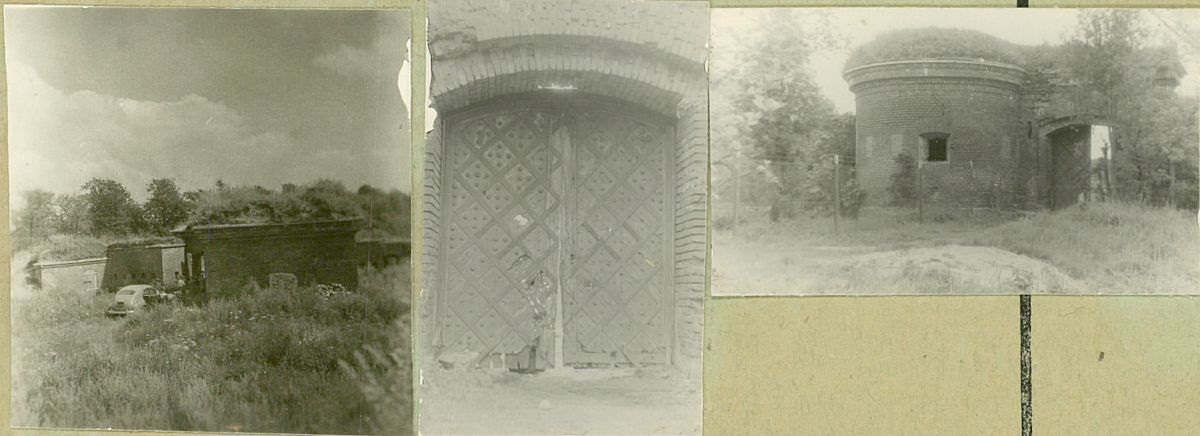
Główny budynek na planie prostokąta z przylegającą od pld.półkolistą bastcją.Jednokondygnacyjny,kryty dachem wewnątrz sklepienie kolebką z lunetami,otwory okienne /nowsze/prostokątne, strzelnice zamurwane.Otoczony fosą i wałem ziemnym o formie piecioboku.
