KARTA EWIDENCYJNA ZABYTKU NIERUCHOMEGO

KOŁOBRZEG

BUDYNEK POCZTY

ul. Armii Krajowej 1
nr ewidencyjny działki 166 obr.12
nr księgi wieczystej

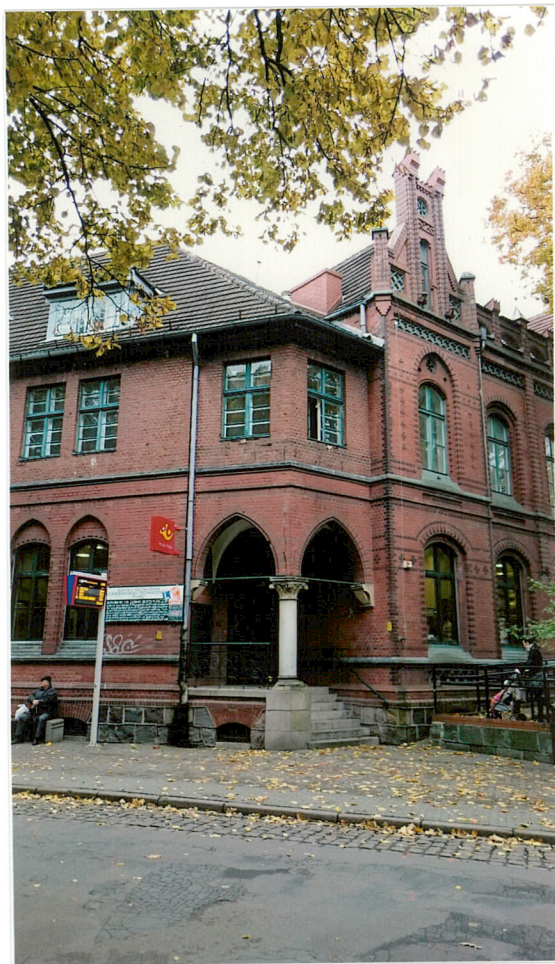
18. Stan zachowania Posadowienie budynku stabilne. Mury obwodowe miejscami zawilgocone z ubytkami cegieł, glazur i ubytkami spoin. W murze nad portykiem skrzydła wschodniego widoczne pionowe pęknięcia. Gzyms i partie ścian skrzydła głównego od strony podwórza przemurowane. Więźba dachowa miejscami zawilgocona i zaatakowana owadami. W pokryciu dachu i w opierzeniach blacharskich (rynnach i rurach spustowych) występują nieszczelności. Sklepienia i ściany wewnętrzne w piwnicach częściowo zawilgocone. Podziały wewnętrzne parteru skrzydła głównego całkowicie przebudowane. Wnętrza pierwszego piętra są zaniedbane. Posadzki nierówne, wykładziny zniszczone. W złym stanie znajduje się stolarka drzwi w elewacji podwórzowej i stolarka okien w skrzydłach. Stolarka jest wypaczona, nieszczelna, wielokrotnie malowana .		19. Istniejące zagrożenia, najpilniejsze postulaty konserwatorskie Największym zagrożeniem dla utrzymania bryły i wystroju elewacji są : zawilgocenia przyziemia murów wynikające z braku izolacji lub jej nieszczelności oraz nieszczelności w pokryciu dachów , rynien i rur spustowych. Zaleca się wykonanie ekspertyzy w celu ustalenia przyczyn zawilgocenia murów piwnic oraz ścian zewnętrznych i stropów. Zaleca się założenie izolacji, wymianę pokrycia dachów oraz rynien i rur spustowych. W dalszej kolejności wskazana jest konserwacja dwóch par drzwi w elewacji podwórzowej skrzydła głównego, wymiana stolarki w skrzydłach na stolarkę drewnianą odtwarzającą oryginalne podziały. Docelowo wskazana jest również wymiana stolarki z PCV na drewnianą. Wskazana jest również renowacja elewacji poprzez jej umycie, uzupełnienie ubytków cegieł, spoin i glazur oraz elementów kutych.

10. Narożnik skrzydła południowego z portykiem.
11. Kolumna z portyku w skrzydle południowym.
12. Widok ogólny na skrzydło południowe i budynek gospodarczy od południa.

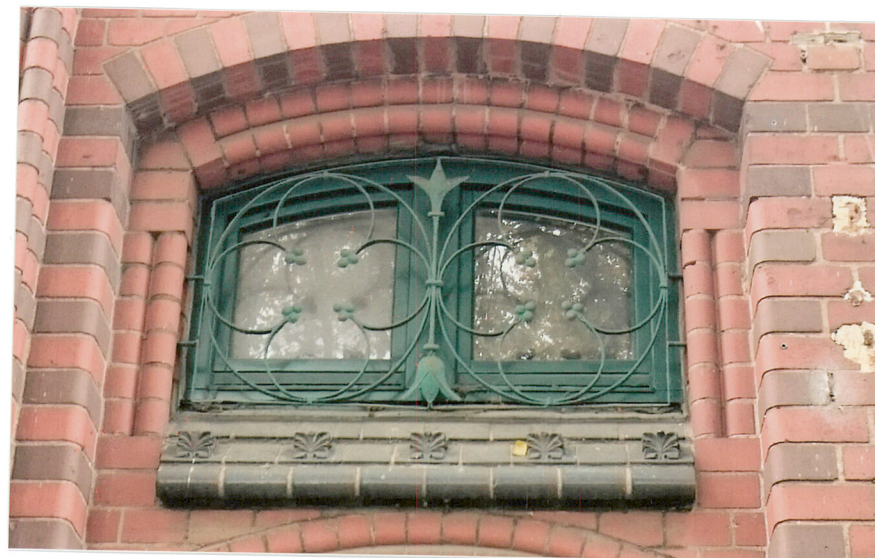
13. Okno z kratą w południowej elewacji budynku gospodarczego przy skrzydle pld.
14. Elewacja południowa budynku gospodarczego przy skrzydle południowym.

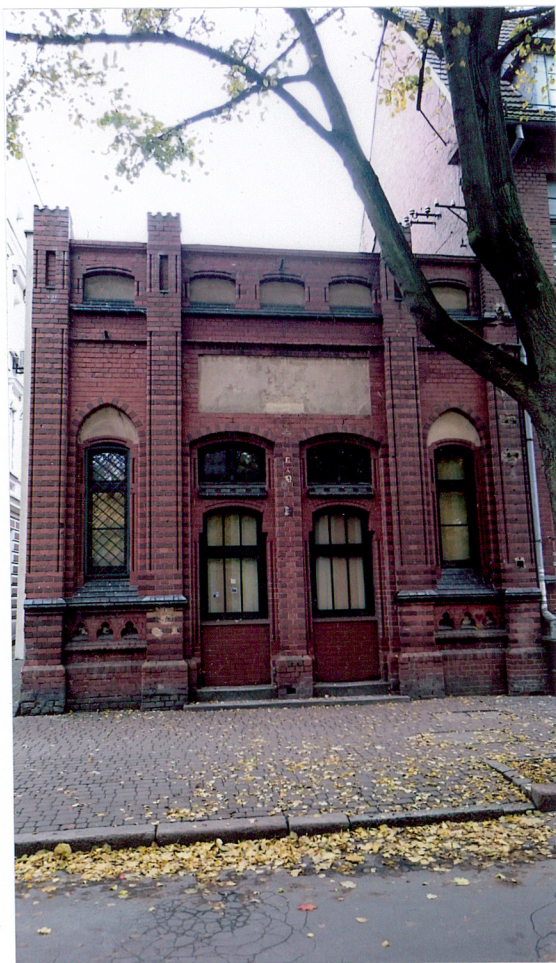
14.

Wnętrza obu skrzydeł są częściowo przebudowane. W budynku pierwszym odbierane są przesyłki pocztowe, wnętrza budynku drugiego służą do napraw sprzętów. Stan zachowania. Drewniane elementy dachu budynku pierwszego są zawilgocone i częściowo spróchniałe. Dolne partie murów obwodowych budynku drugiego są silnie zawilgocone.

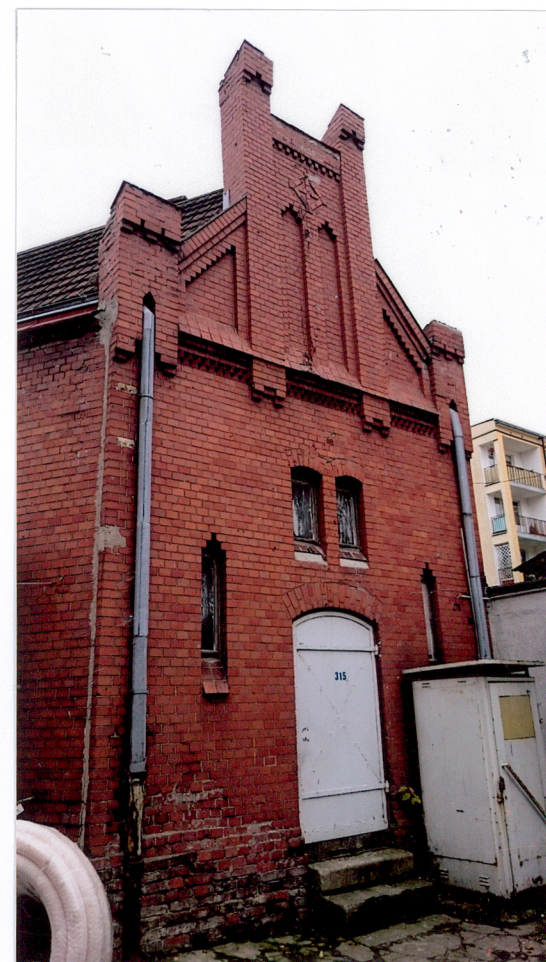
17. Północna elewacja drugiego budynku gospodarczego przy dziedzińcu.
18. Rzut parteru budynku poczty ze skrzydłami.
19. Plan sytuacyjny .
20. Elewacja południowa skrzydła północnego.
