1. Obiekt

RUINY KOŚCIOŁA

WVG/1

3. Miejscowość

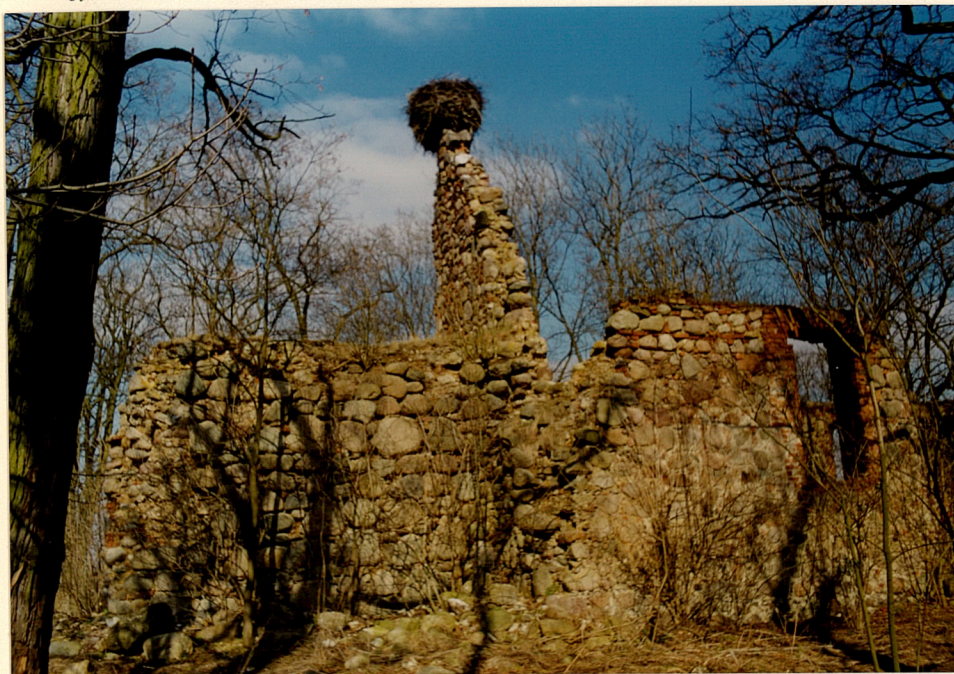
1. Elewacja południowa.

cd. opisu – Elewacja południowa – trójosiowa. Otwory wtórne, prostokątne; środkowy nie zachowany – środkowa część ściany zniszczona. Kamienna struktura muru uzupełniona cegłą oraz wzmocniona gruzem ceglany, wtórnie zatopionym w zaprawie. Ceglana korona muru zniszczona; widoczne ślady tynków.

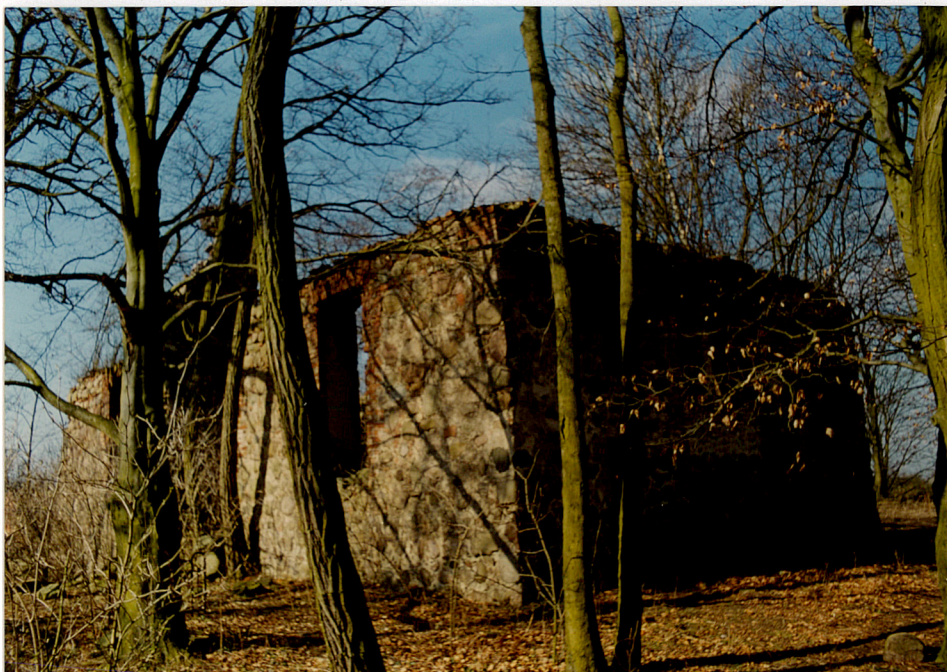
2. Elewacje:południowa i wschodnia.

Elewacje – Wschodnia – Kamienna ściana wzmocniona gruzem kam-cegl.; korona muru ceglana; fragmentarycznie zachowana kamienna podstawa trójkątnej partii szczytowej; na murze czytelne tynki zewnętrzne. Centralnie umieszczone ostrołukowe, ceglane biforium, a od str. płd. nisko osadzony zamurowany, prostokątny otwór.

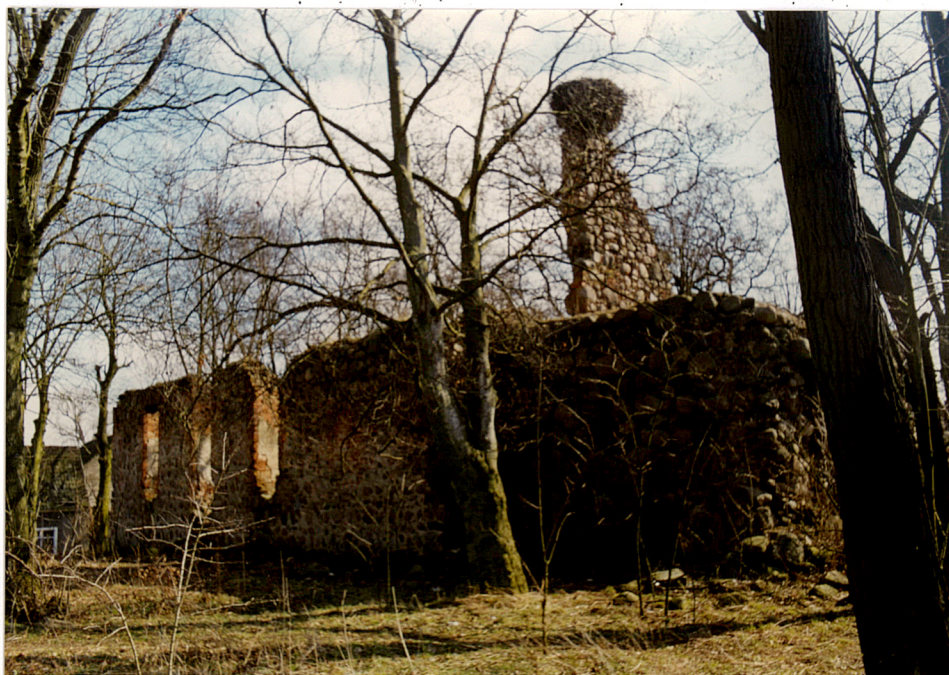
4. Elewacja północna.

Północna – Kamienna, wtórnie uzupełniona ceglą. Otwory ceglane, przemurowane; zachodnie okno o zarysie prostokątnym; zwieńczenia pozostałych dwóch: środkowego, stanowiącego wejście i okiennego nie zachowały się /prawdopod. także były to otwory prostokątne /. Od strony zachodniej zamurowane ceglane, ostrołukowe okno. Korona muru zniszczona; na murze ślady tynków. Po str. zach. kamienne przyziemie wieży, murowane z dużych, nie obrobionych głazów, uzupełnionych gruzem kamiennym i ceglany. Naroże wieży zniszczone.

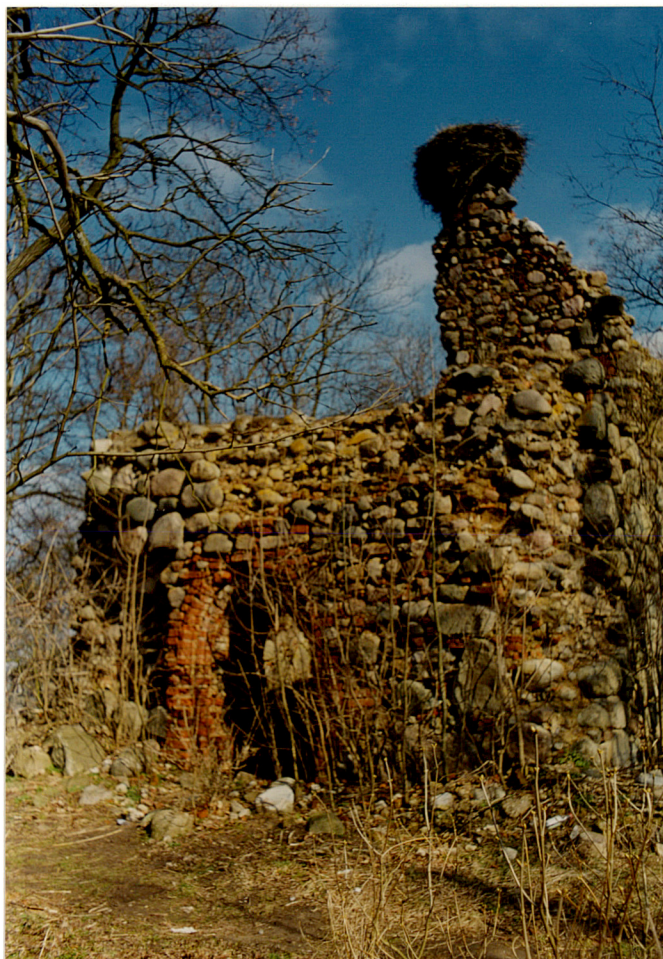
5. Elewacja zachodnia.

Zachodnia – Jednoosiowa. Struktura muru kamienna; nie obrobione głazy największych rozmiarów umieszczone w narożnikach /obecnie naroża podlegają szybkiemu osypywaniu, zaprawa kruszeje/. Liczne ceglane uzupełnienia ściany. Centralnie umieszczony trójjuskowy, ceglany, półkoliście zwieńczony portal średniowieczny.

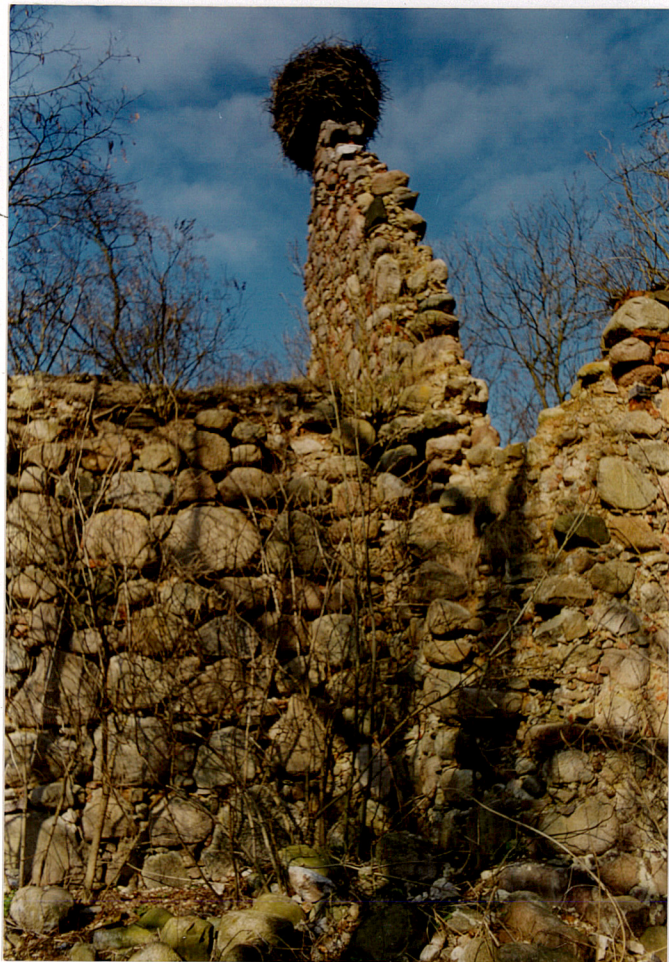
8. Pół-zach. narożnik nawy, widoczna zachodnia ściana szczytowa.

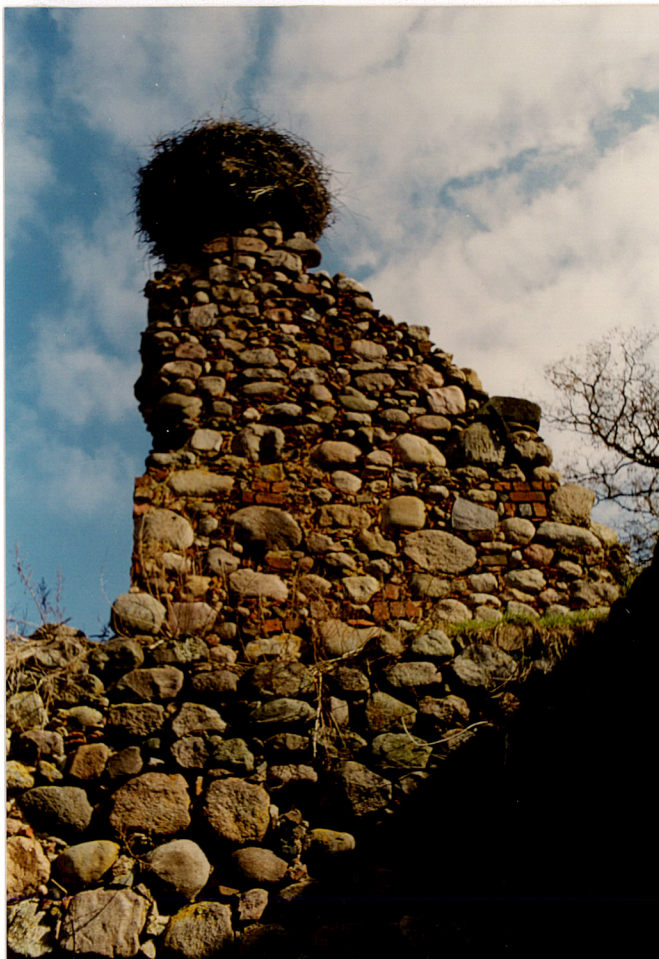
9. Widok z wnętrza wieży na zachodnią ścianę szczytową.

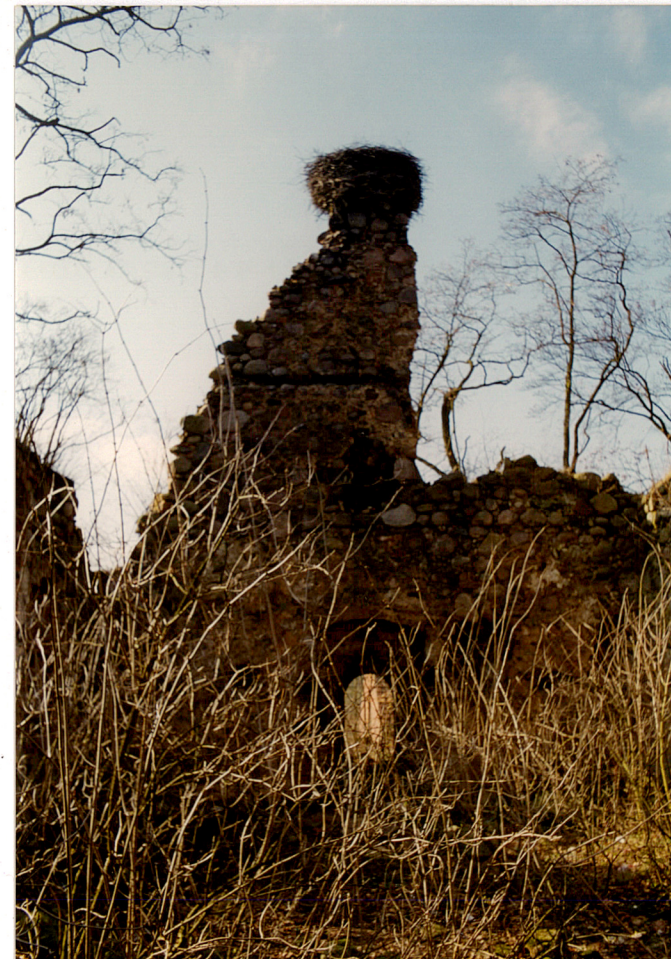
10. Wnętrze nawy, ściana zachodnia.

cd. opisu - Wnętrze - Kościół salowy o przestrzeni jednorodnej. Pierwotnie prawdopodobnie oświetlony triadami ostrołukowych /ob. prostokątnych/ okien, umieszczonych w elew. półn. i półd. oraz biforyjnym oknem wschodnim. Wejście ostrołukowym portalem zachodnim, z wieży. Na ścianach ślady tynków; odkryty zamurowany otwór półn.; w zachodniej ścianie ślady po wmontowanych belkach empory. Wnętrze wieży prawdopodobnie nie posiadało wewnętrznych podziałów; jednorodne; w zach. i wsch. ścianie umieszczone portale. Wnętrze kościoła ob. zagruzowane i porośnięte krzewami.

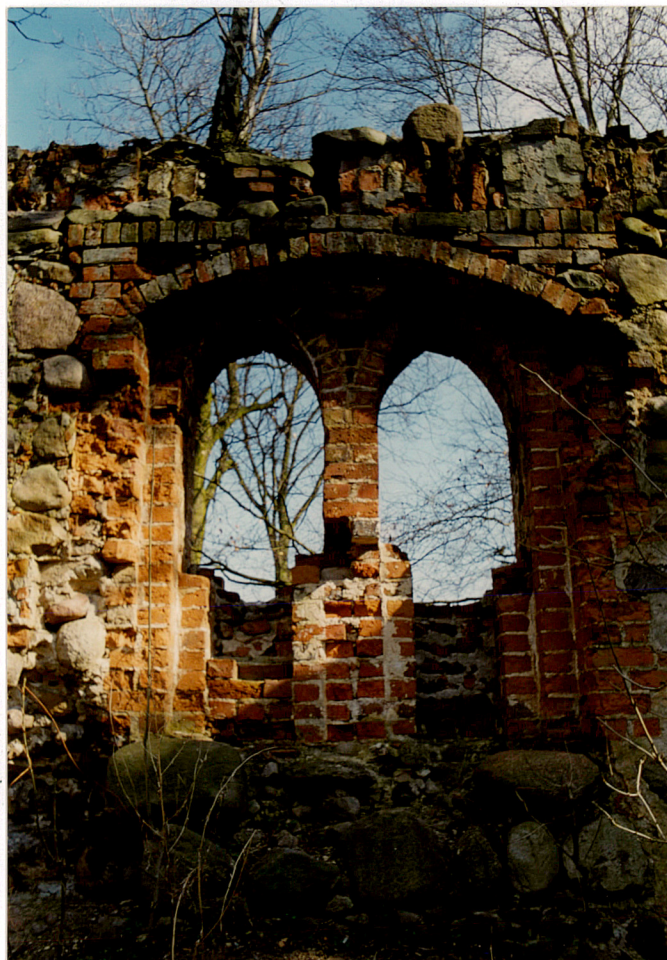
11. Biforium wschodnie, widok z wnętrza nawy.

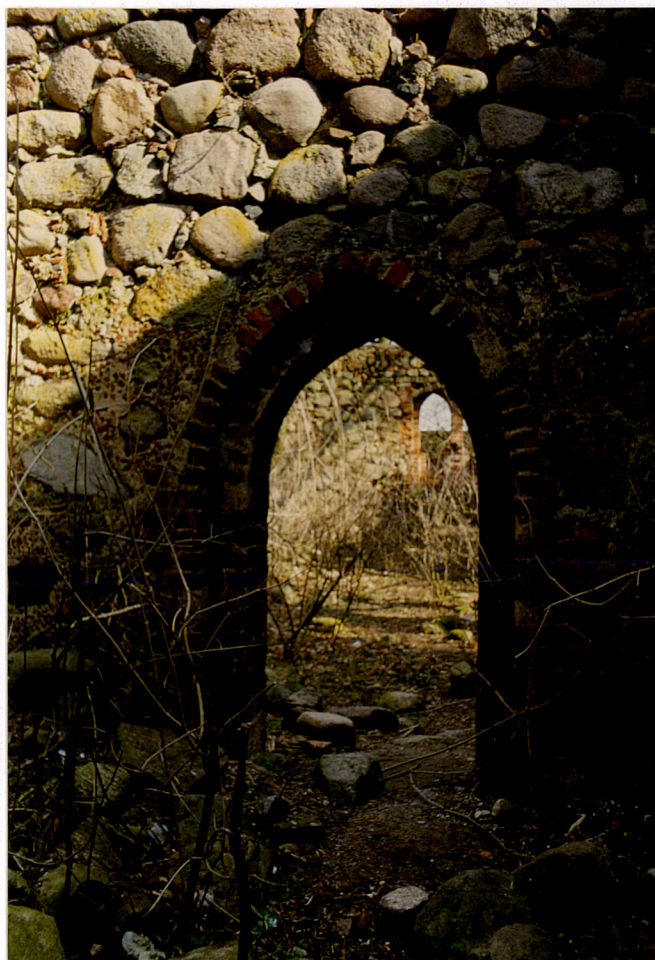
12. Portal w zachodniej ścianie nawy, widok z wnętrza wieży.

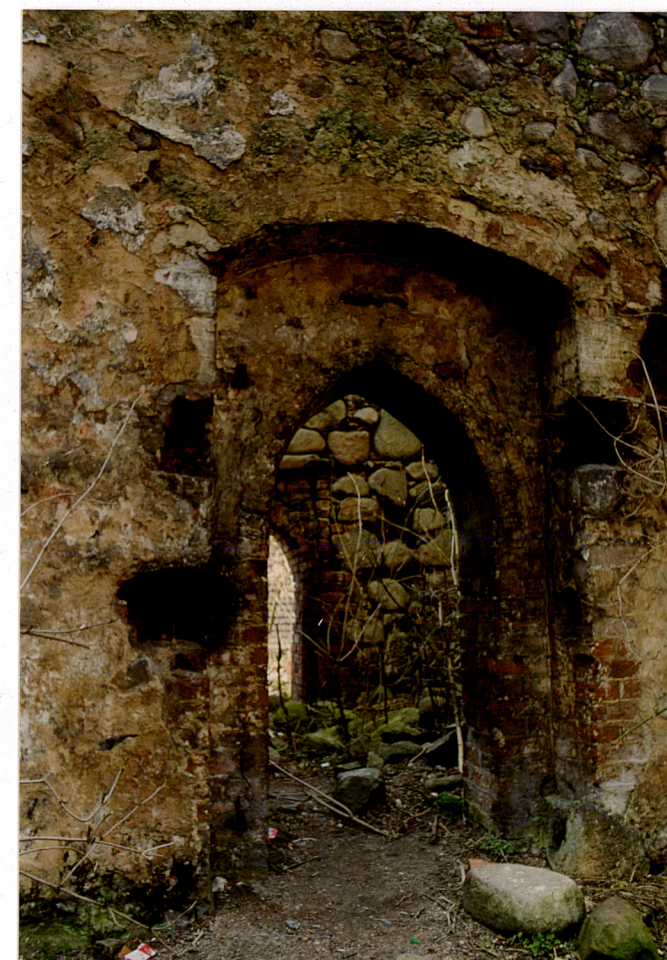
13. Portal w zachodniej ścianie nawy, widok z wnętrza nawy.

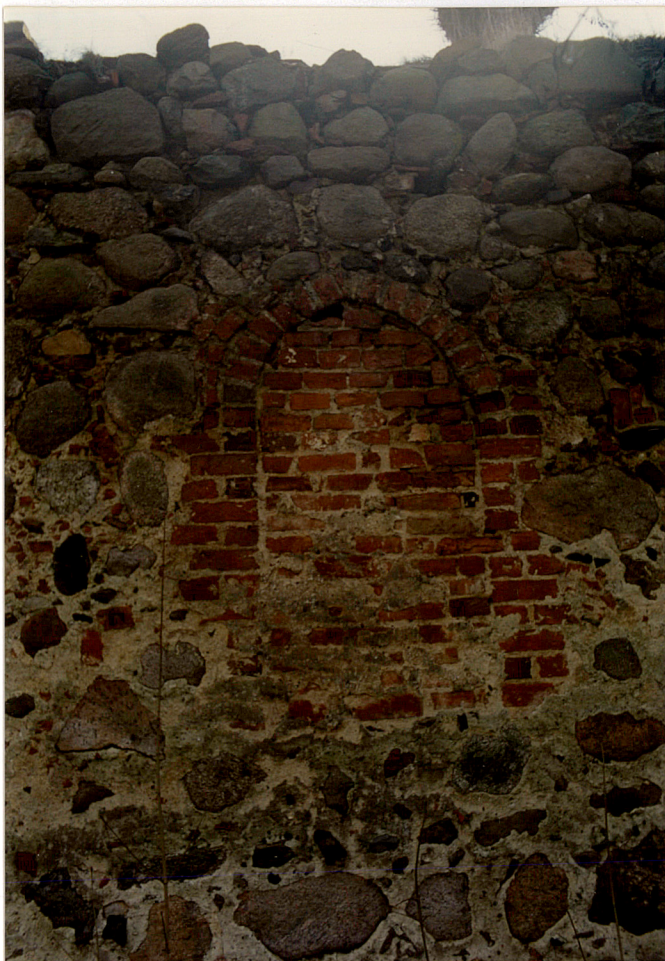
14. Zamurowane okno w elewacji płn.

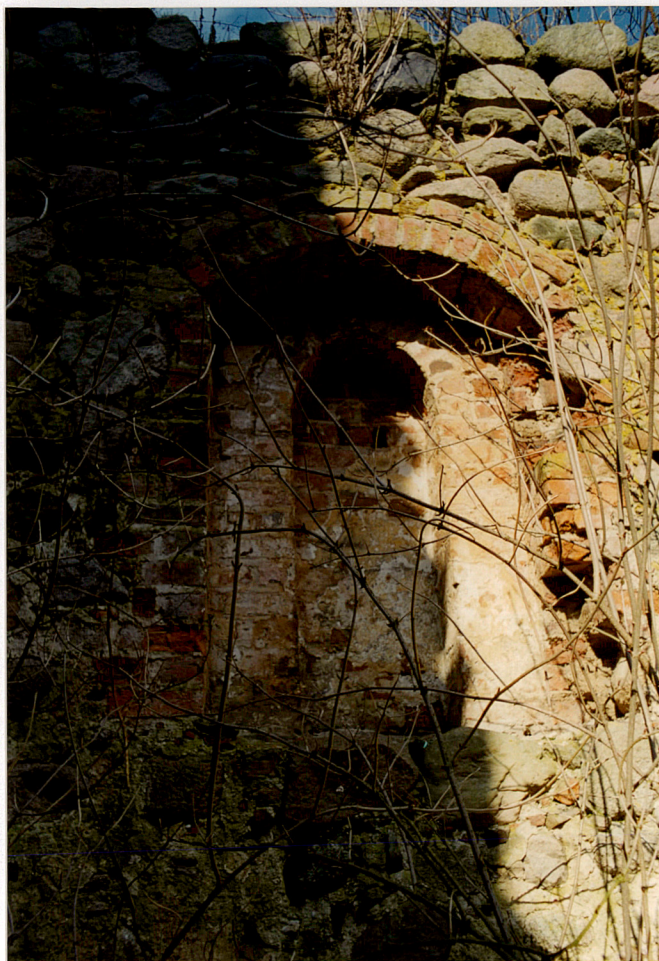
15. Zamurowane okno w elewacji płn.,
widok z wnętrza nawy.
