KOŚCIÓŁ FILIALNY P.W. ŚW. Jana CHRZCICIELA

II poł. XIII w.

GOSZKÓW

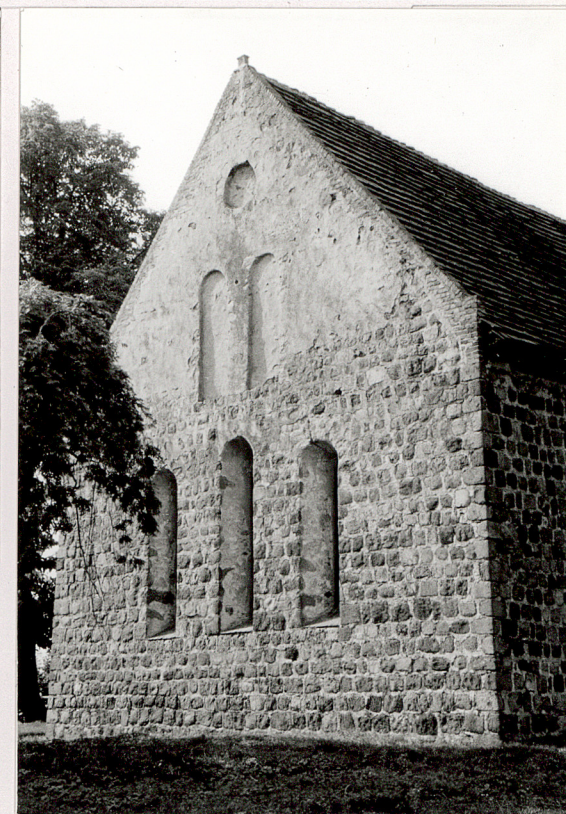
elevacja wschodnia

budowy /2 otwory/. W stanie najmniej zmienionym zachowała się elewacja wschodnia. Przepruta jest ona trójką wysmukłych, wąskich okien wczesnogotyckich, z których środkowa jest wyższa od dwóch pozostałych. W szczycie rozmieszczono parę podłużnych blend półkoliście zamkniętych oraz okrągłą blendę nad nimi.
