KOŚCIÓŁ FILIALNY P.W. WNIEBOWZIECIA NMP

GOZDOWICE

11. Zdjęcia, rzut, przekrój, sytuacja, orientacja

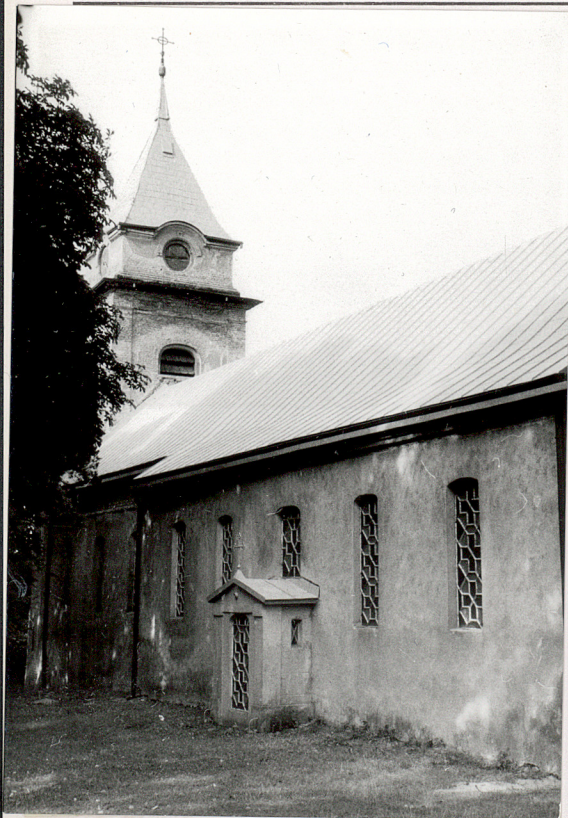
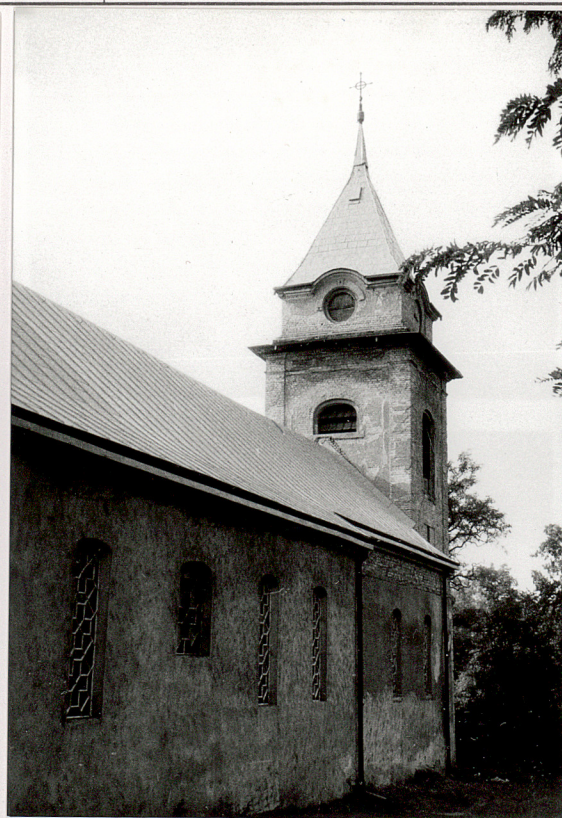
Stan techniczny budynku na ogół dobry. Fundamenty i mury w dolnej części zawilgocone na skutek ukształtowania terenu, z którego woda spływa w kierunku świątyni. W elewacji wieży odpadają kawałki tynku.

wieża
widoki na elewacje pd i pn

W przyszłości należy usunąć ściany dzielące wnętrze starej części kościoła, przywrócić jego dawną orientację, wyremontować elewacje wieży, wymienić okna na bardziej przystosowane do zabytkowego charakteru budowli, osuszyć i zabezpieczyć przed wilgocią mury, zwłaszcza w części płn. i wschodniej.
