DOM MIESZCZAŃSKI

3. Miejscowość
MORYŃ

ul. Szkolna 19

1. Miejscowość MORYŃ	2. Obiekt (nazwa jak w karcie) Dom, ul. Szkolna 19	3. Zawartość wkładki (nazwa obiektu lub materiału uzupełniającego) C.d. tekstu, foto
-------------------------	---	---

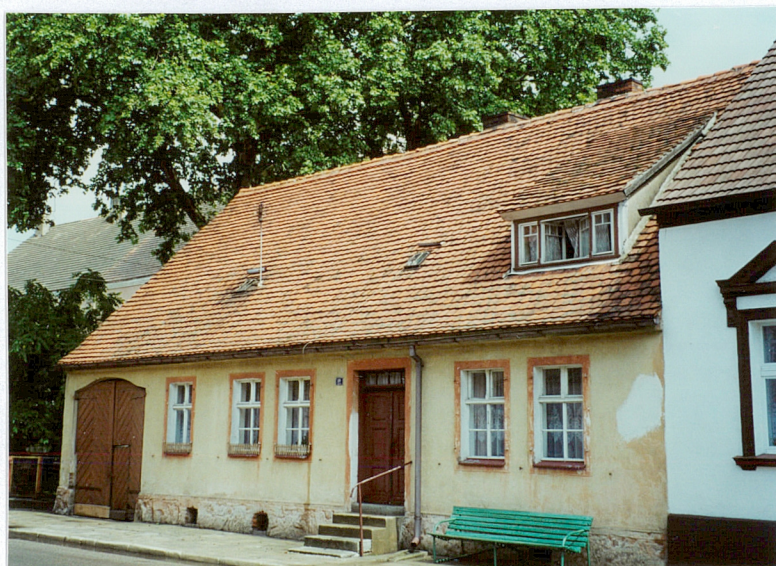
✓ Elewacje. Fasada jest 7-osiowa. Przy narożniku północnym mieści brama przejazdu o wykroju odcinkowym z falista linią łuku. W czwartej osi od strony północnej usytuowane jest prostokątne wejście do wnętrza poprzedzone schodami. Po lewej stronie wejścia umieszczone są 3 okna, po prawej dwa. Wszystkie prostokątne, ujęte płaskimi opaskami. W cokole pozostawionym w fakturze kamienia umieszczone są 3 okienka piwniczne zakończone łukami odcinkowymi. Elewacja północna jest bezokienna. Elewacja podwórzowa jest 6-osiowa. Oprócz przejazdu bramnego, dzieli ją jedno wejście umieszczone na osi sieni oraz 4 okna prostokątne, rozmieszczone nie symetrycznie. Wejście poprzedzone jest schodami. W cokole pozostawionym tu również w fakturze kamienia umieszczone są 3 okienka piwniczne i wejście do piwnic w niewielkiej przybudówce. Dwa okienka piwniczne są częściowo zamurowane. Elewacja południowa zasłonięta jest sąsiednim domem.

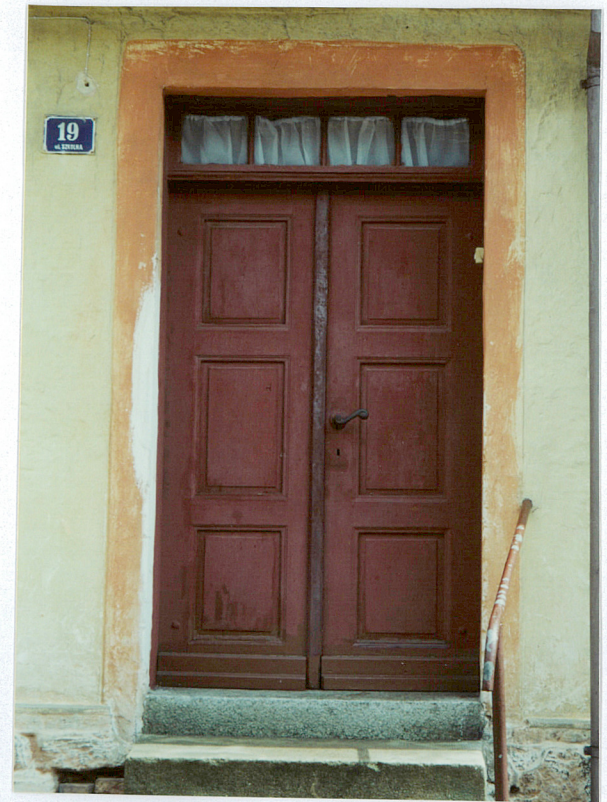
Drzwi w fasadzie

Stolarka drzwi. W wejściu głównym w fasadzie drzwi drewniane, dwuskrzydłowe, płycinowe z nadświetlem. Każde skrzydło podzielone na 3 profilowane płyciny. Zachowana oryginalna klamka. Nadświetle podzielone prostymi szczeblinkami na 4 kwatery. W wejściu od strony podwórza drzwi dwuskrzydłowe, deskowo płycinowe z dwoma szybkami w górnej partii. We wnętrzu zachowało się 5 par drzwi jednoskrzydłowych, płycinowych osadzonych w ościeżnicach. Wrota w elewacji frontowej dwuskrzydłowe, deskowo klepkowe. Klepki ułożone w jodełkę po stronie zewnętrznej, z gęsto nabitymi ćwiekami i okuciami kowalskiej roboty. W wejściu do piwnic drzwi deskowe, jednoskrzydłowe.

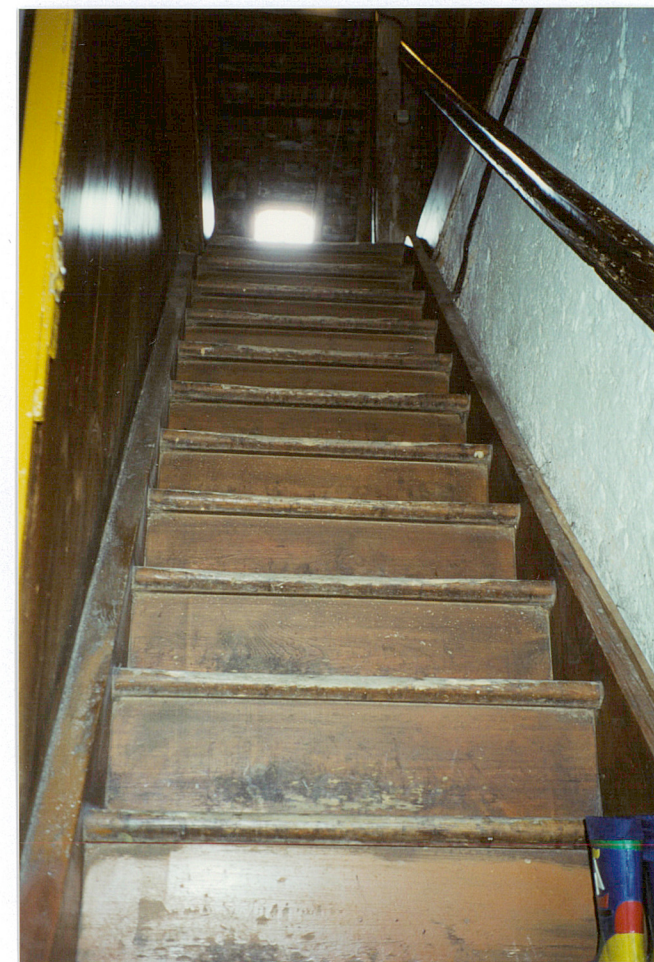
Schody prowadzące na poddasze

Schody. Przed wejściem głównym w fasadzie 3 stopnie schodów z płyt granitu, jeden stopień betonowy. Schody przed wejściem w elewacji podwórzowej betonowe. Do piwnic prowadzą schody ceglane. W sieni schody prowadzące na poddasze, drewniane, jednobiegowe, z profilowaną poręczą. Na policzku schodów na poddaszu data 1885.

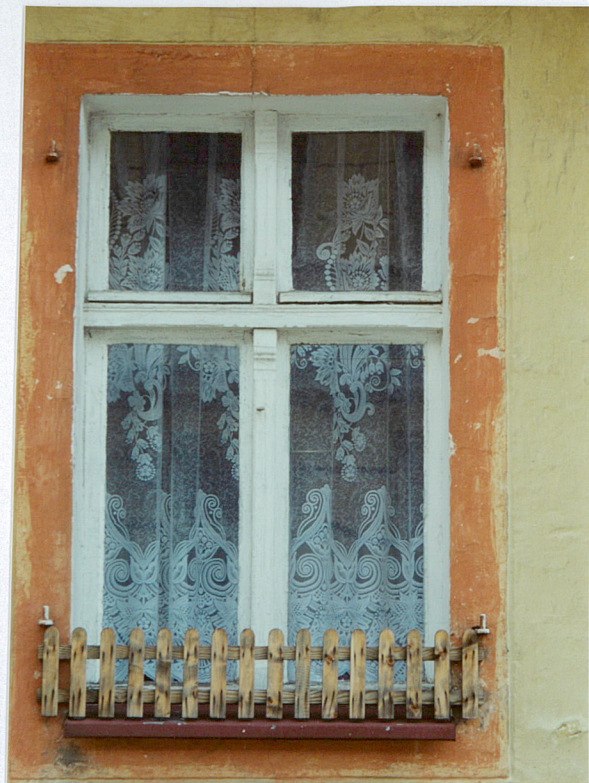
Okno w fasadzie

Stolarka okien. We wszystkich oknach stolarka drewniana, ościeżnicowa, dzielona ślemionami i słupkami w układzie krzyży łańskich. W fasadzie na słupki nałożone płaskie pilasterki, ślemiona gładkie. Skrzydła dolne bez podziałów szczeblinkowych. Na opaskach zachowane haki po okiennicach. W oknach elewacji podwórzowej słupki i ślemiona o przekroju półwałków z kostkami na przecięciu obu tych elementów. Skrzydła dolne podzielone szczeblinkami na trzy kwatery każde.

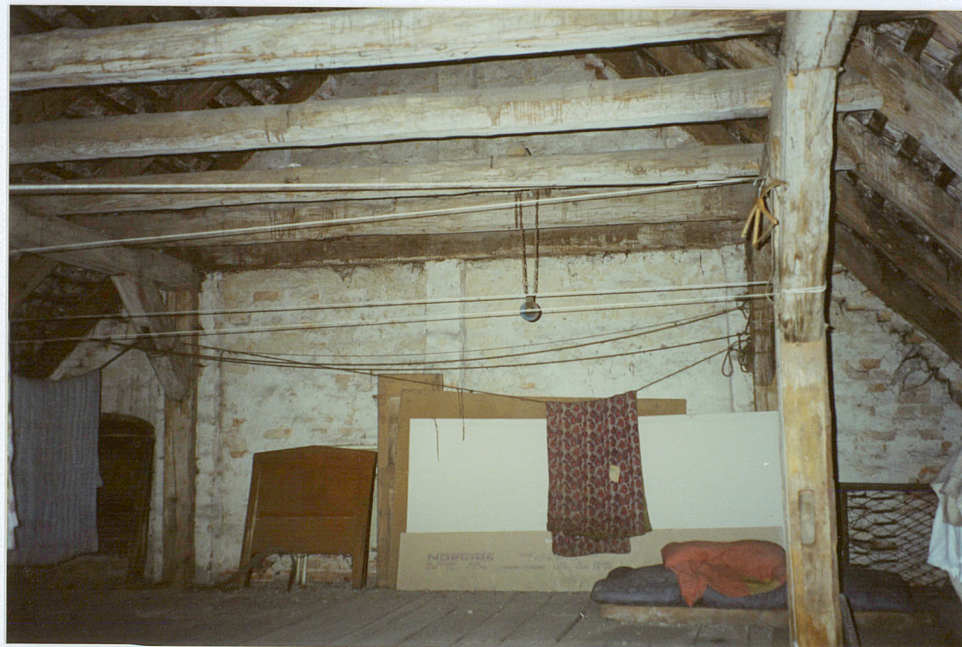
Wieżba dachowa i pokrycie dachu. Wieżba o ustroj krokwiowo jętkowym z dwoma ścianami stoców usztywnionych zastrzałami. Przy szczycie południowym na poddaszu wbudowane dwa pokoiki. Dach pokryty jest dachówką ceramiczną karpówką ułożoną pojedynczo. Pod okapami połaci podłużnych umocowane są rynny i rury spustowe; jedna na fasadzie i jedna na elewacji podwórzowej. Z połaci dachu wyrastają 2 kominy.

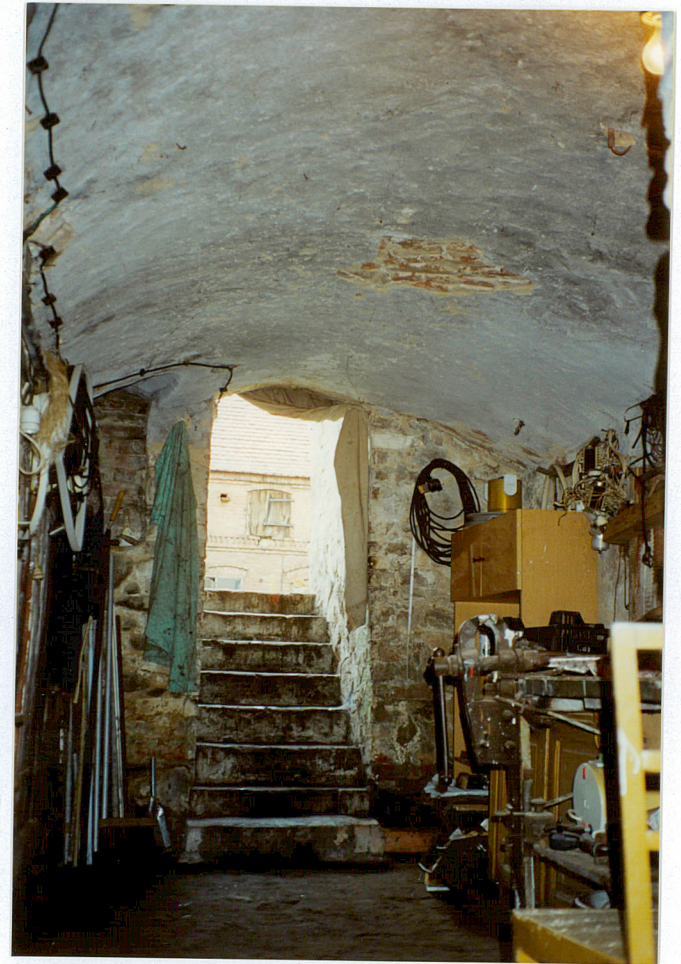
Wnętrze piwnicy

Sklepienia i stropy. Wnętrza piwnic przykryte są ceglany sklepieniami półkolebowymi, otynkowanymi tynkami wapiennymi. Jedno wnętrze w narożniku południowo zachodnim przykryte jest stropami Kleina. Południowo wschodnia część domu jest nie podpiwniczona. Nad parterem założone są stropy drewniane, belkowe z podsufitką z mat trzcinowych, otynkowane tynkami wapiennymi. Nad przejazdem bramnym strop drewniany, belkowy nagi odeskowany.

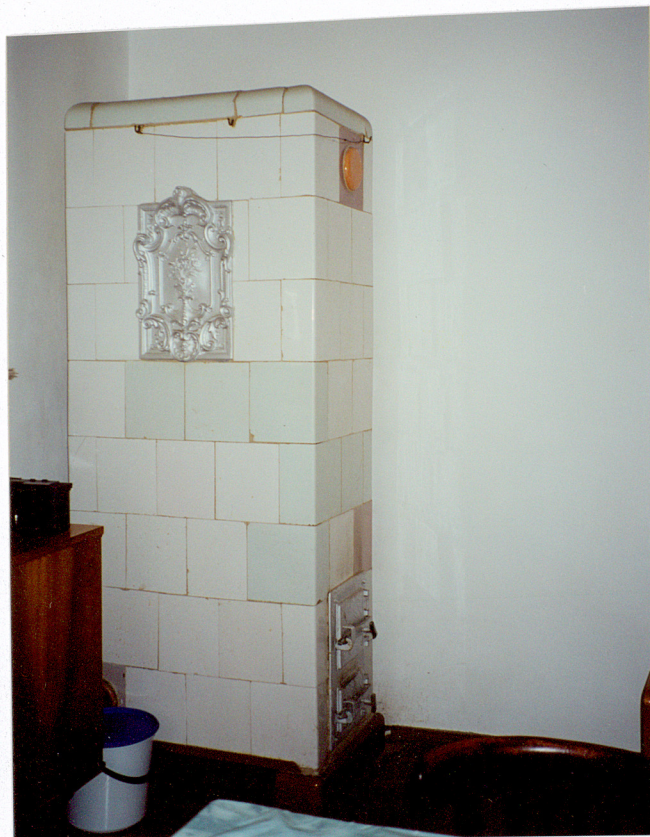
Piec kaflowy w pokoju frontowym

Wyposażenie. Z historycznego wyposażenia przetrwał tylko 1 kaflowy piec z reliefowa plakietką na jednym z boków.
