KARTA EWIDENCYJNA ZABYTKU NIERUCHOMEGO NIE / WPISANEGO DO REJESTRU ZABYTKÓW

KAMIENICA

Myślibórz ul. Rynek im. Jana Pawła II nr 2
nr ewidencyjny działki: 147/36 obr. Myślibórz 2
nr księgi wieczystej:

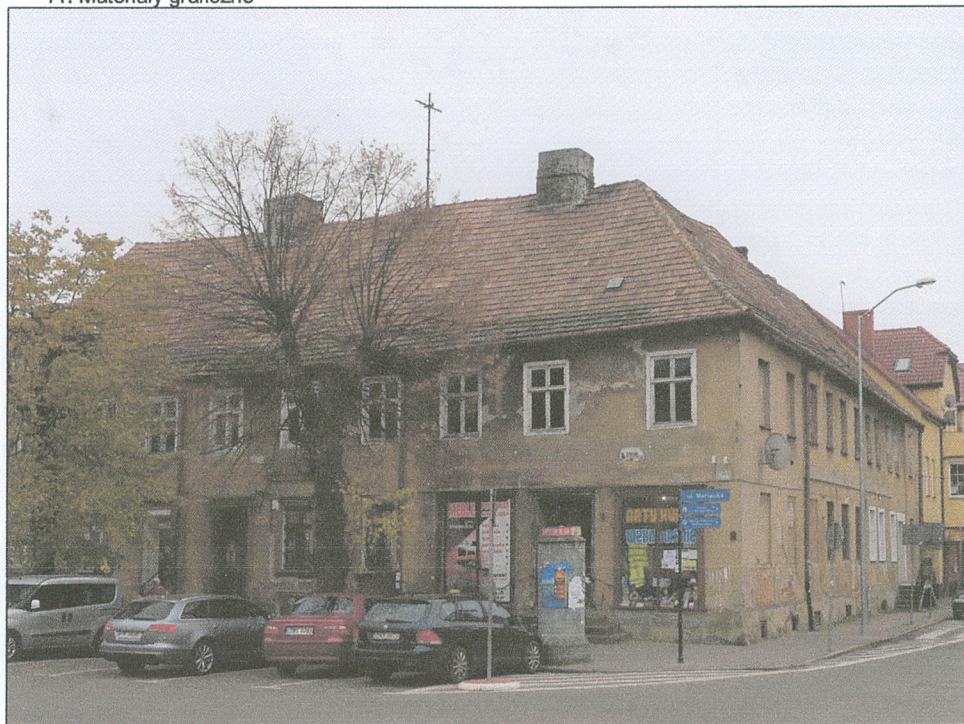
Kamienica, widok z kierunku północno – zachodniego.

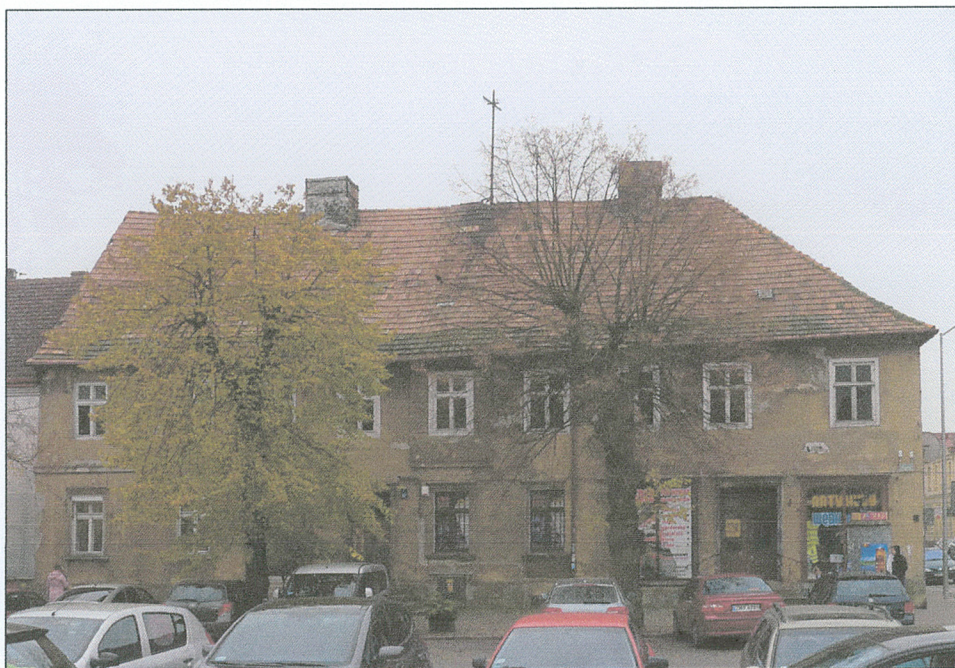
Elewacja frontowa widok od strony Rynku.

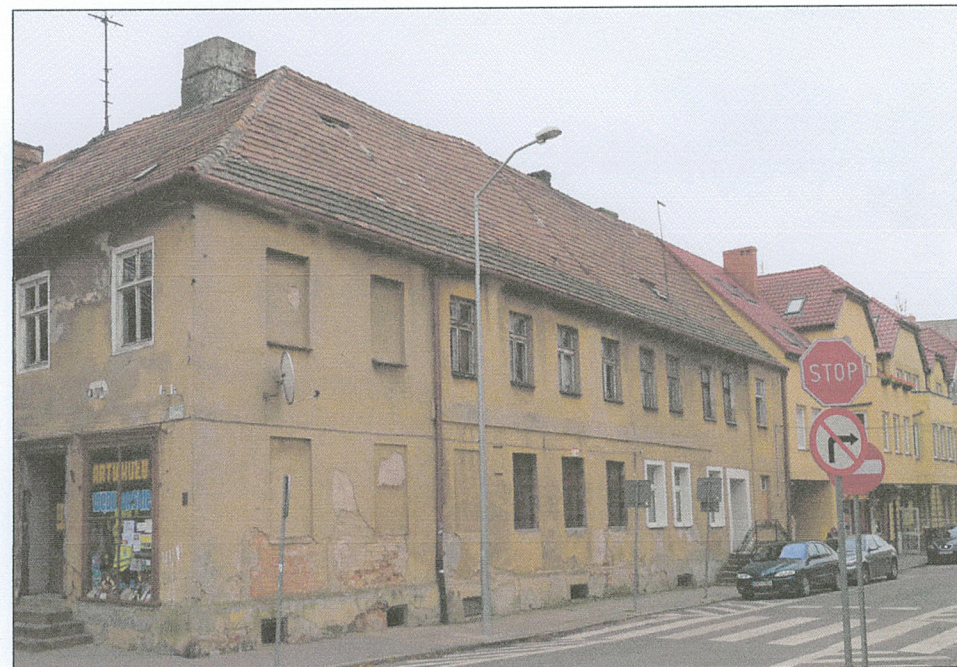
Elewacja boczna od ul. Ratuszowej.

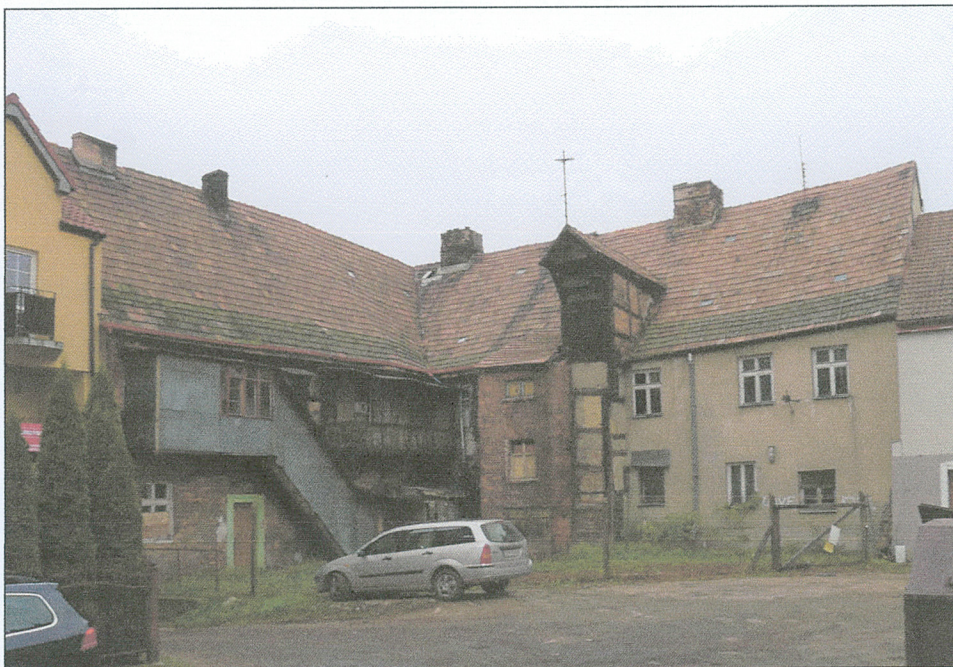
Elewacja tylna.

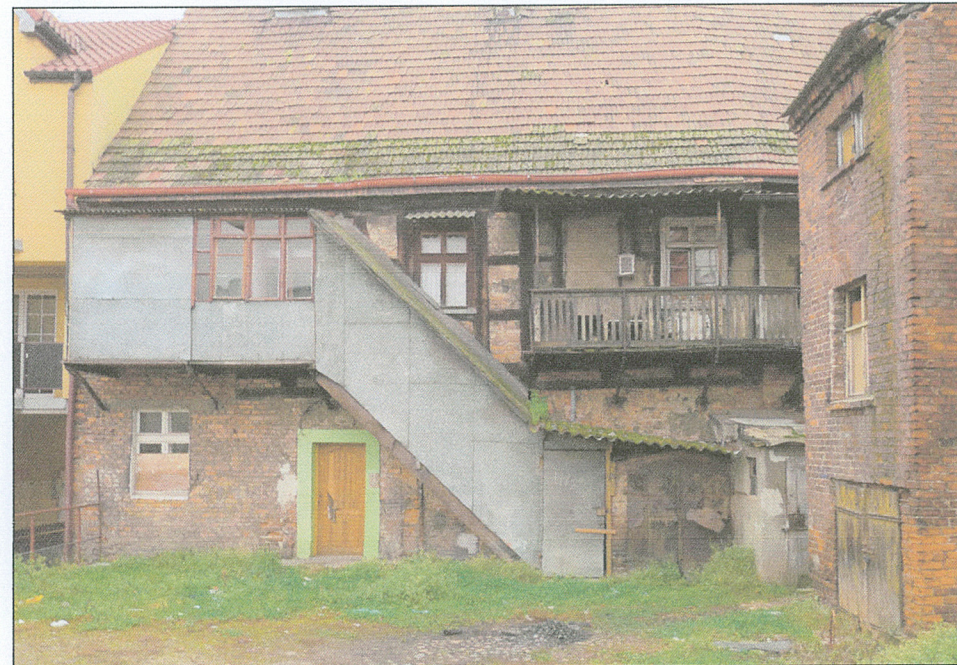
Elewacja tylna od ul. Ratuszowej.

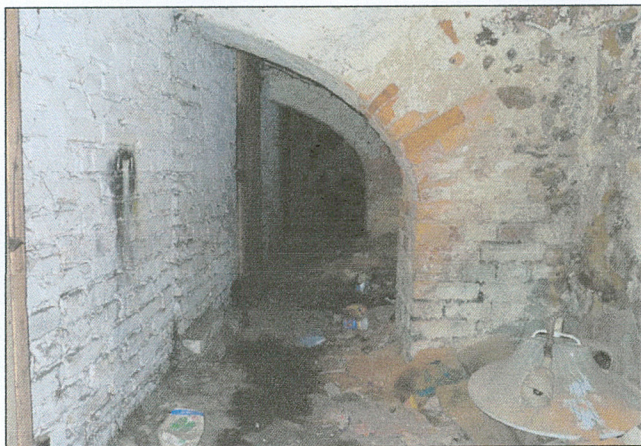
Piwnica.

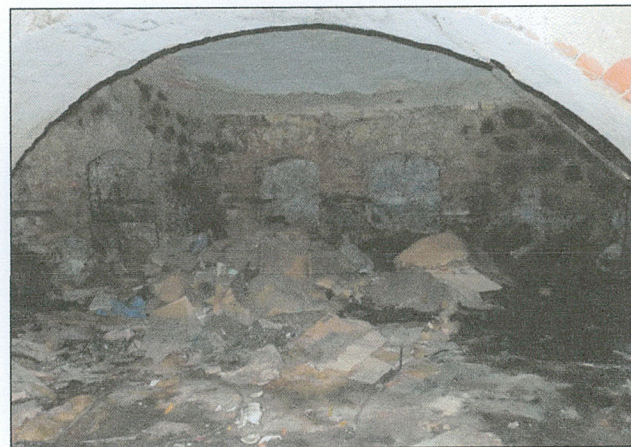
Piwnica.

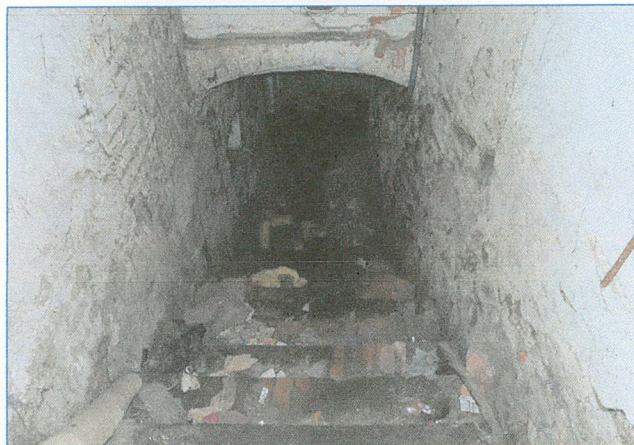
Zejście do piwnicy.

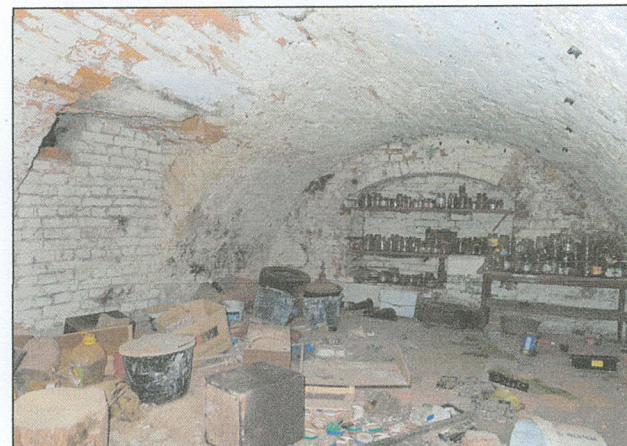
Piwnica.

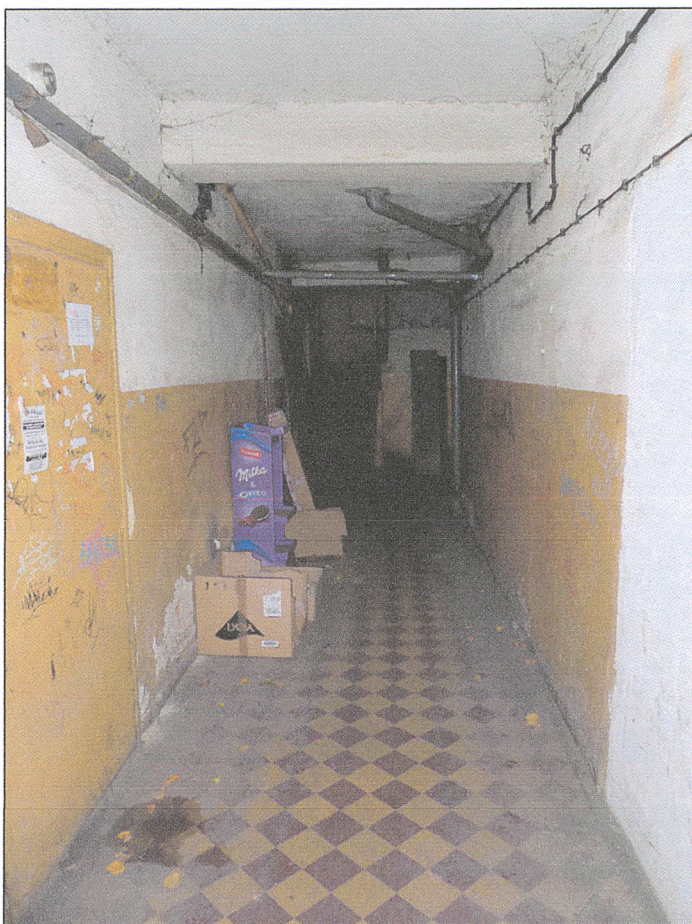
Sień – wejście główne.

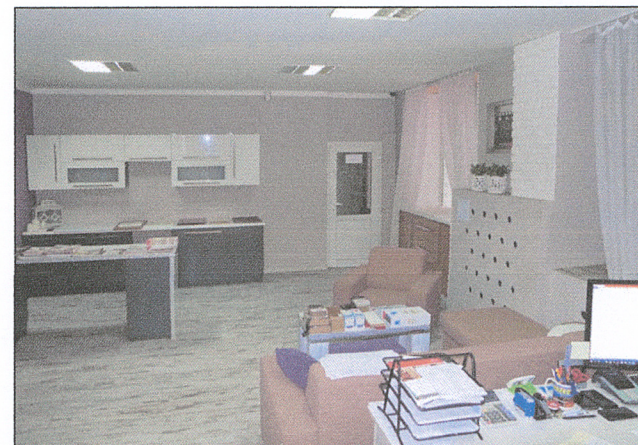
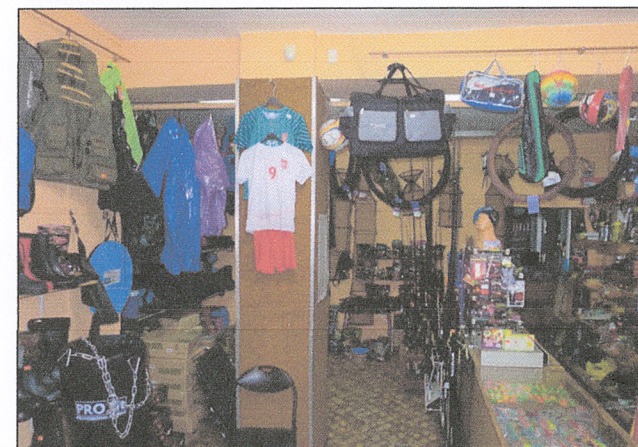
Parter – lokale usługowe.

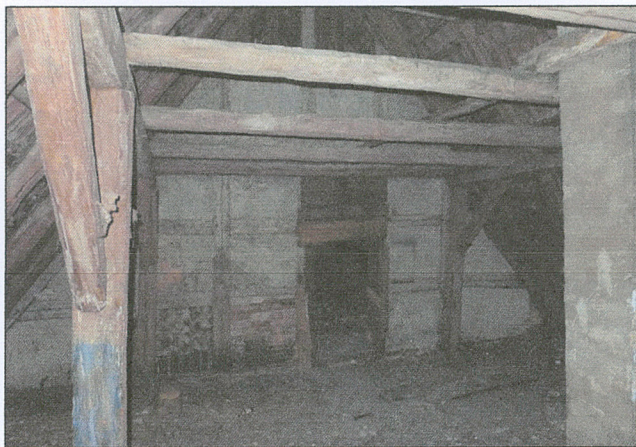
Strych – ściana szczytowa.

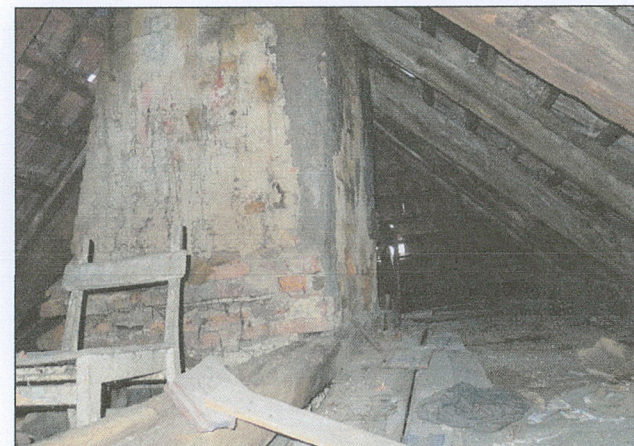
Strych – drugi poziom.

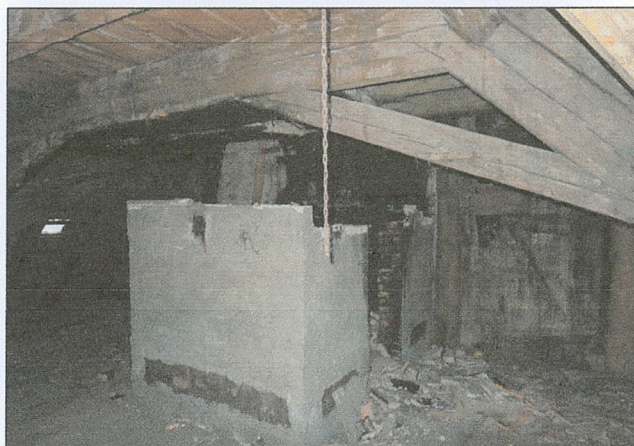
Strych – pomieszczenie wędzarni.

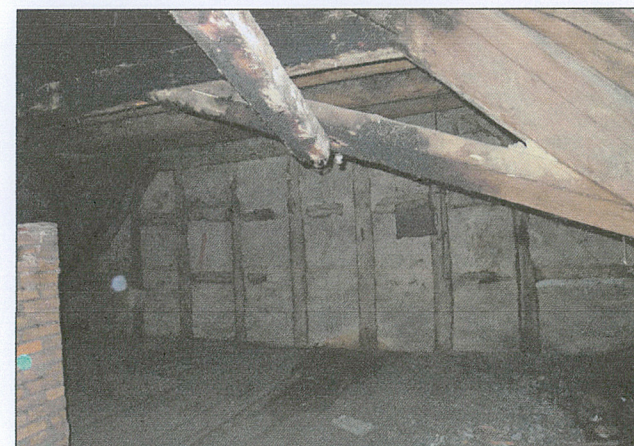
Strych – ściana szczytowa w części przyrynkowej.

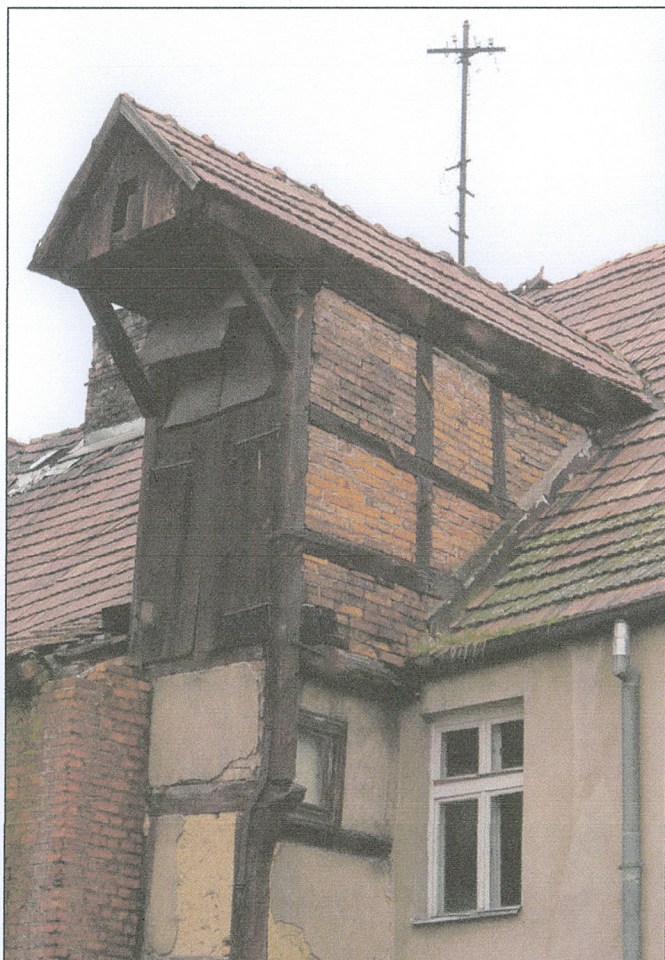
Żuraw – elewacja tylna.

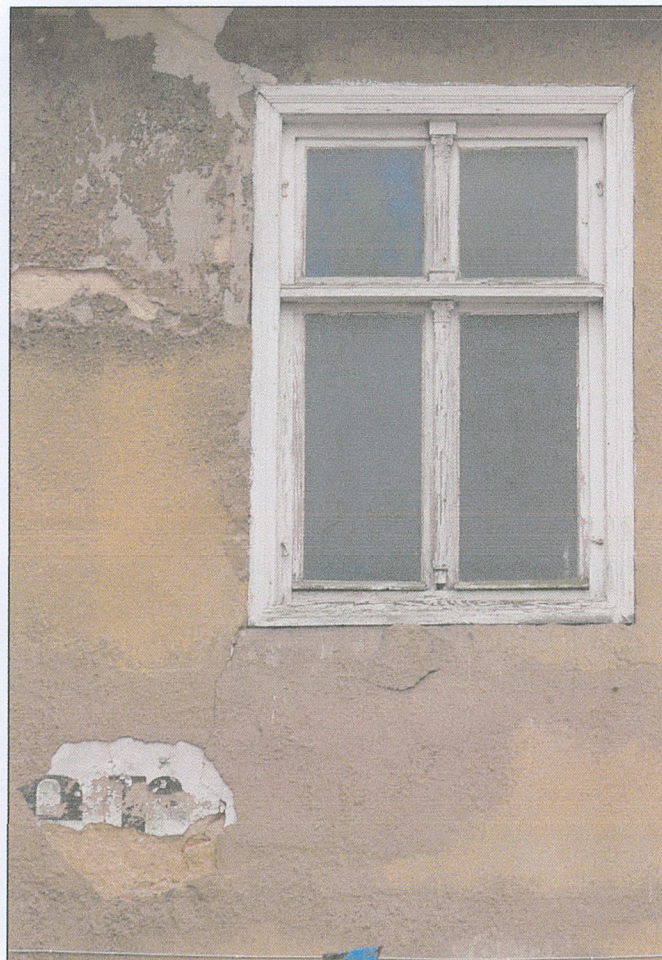
Oryginalna stolarka okienna
oraz fragment Szyldu Walter Flos.

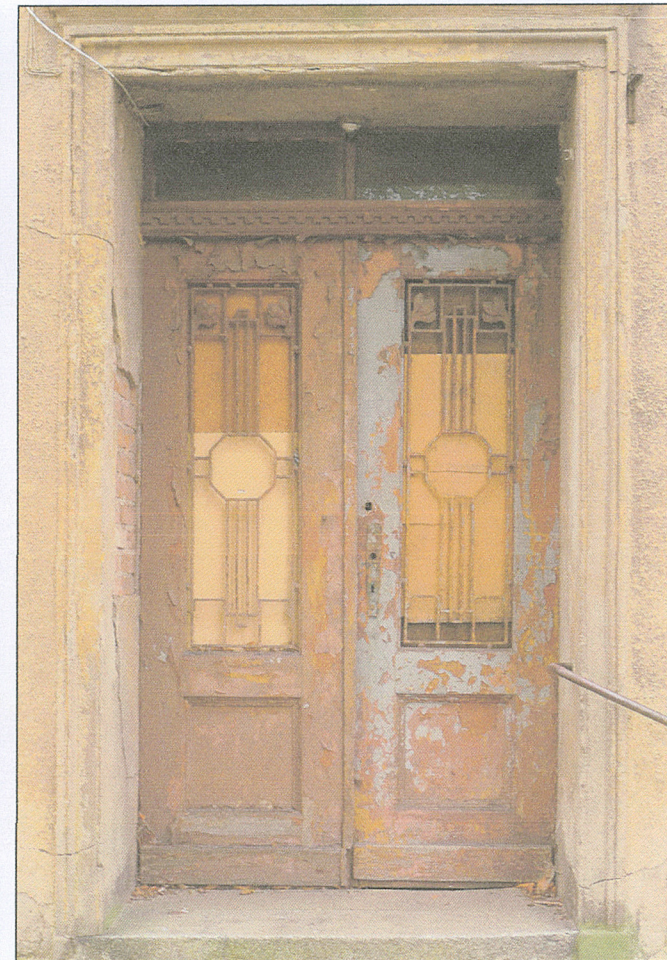
Drzwi – elewacja frontowa.
