1. Obiekt zabytkowy

**Kościół fil. p.w. Wniebowzięcia N.M.P.**

**(Now Warp)****NOWE WARPNO** miasto3. Wiek XV i XVI4. Styl pożny gotyk5. Kubatura m<sup>3</sup> 30006. Powierzchnia w m<sup>2</sup> 430  
a) zabytkowa: 430 b) użytkowa: 430

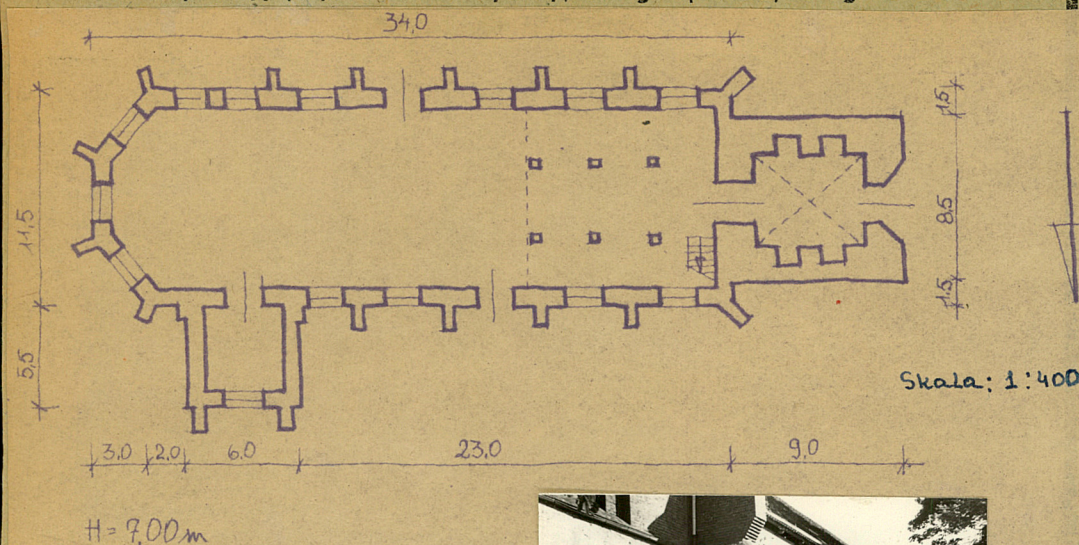
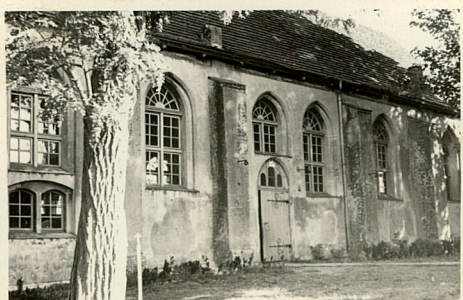
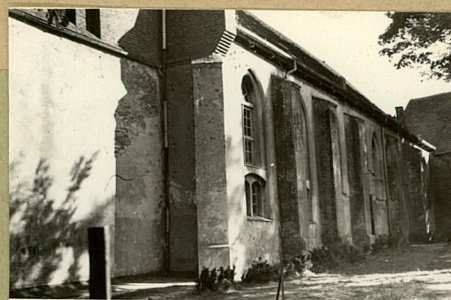
31. Szkic sytuacyjny, plan schematyczny, uwagi opisowe, fotografia

Od zachodu wchodzi od południa wchodzi w dolnej kondygnacji o robocznym pierwotnym i zachowanym sklepieniu wazyjnym. Partia górna wężej do badania porównaj.
