DOM MIESZKALNY

XVIII/XIX w.

NOWE WARPNO

pl. Zwycięstwa 3/d. Rynek 3/

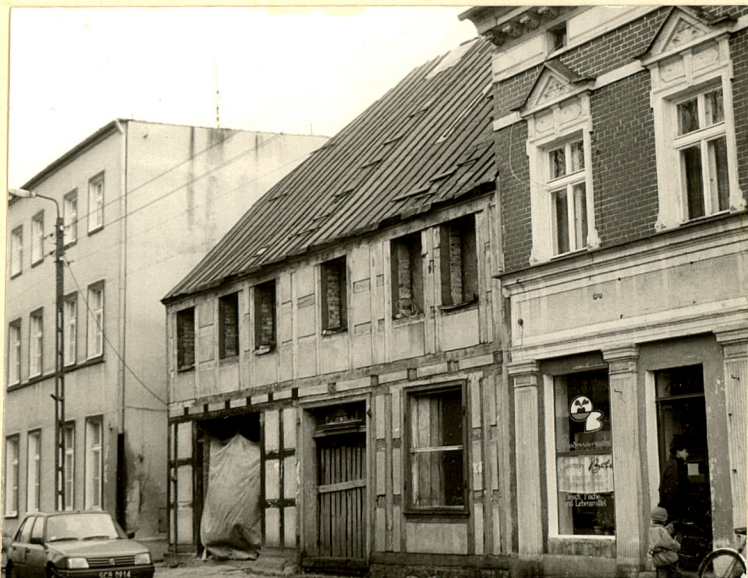
ELEWACJA PN.-
-FRONTOWA

Elewacja frontowa - o konstrukcji szkieletowej, na belce podwalinowej, na I piętrze 6 osi okiennych w polach konstrukcji, rozmieszczonych w powtarzającym się rytmie. Na parterze dwa duże otwory wejściowe i jeden okienny, rozmieszczone bez komponowanego ładu. Pola konstrukcji wypełnione cegłą i otynkowane. Dach dwuspadowy, obecnie pokryty papą. Stolarki

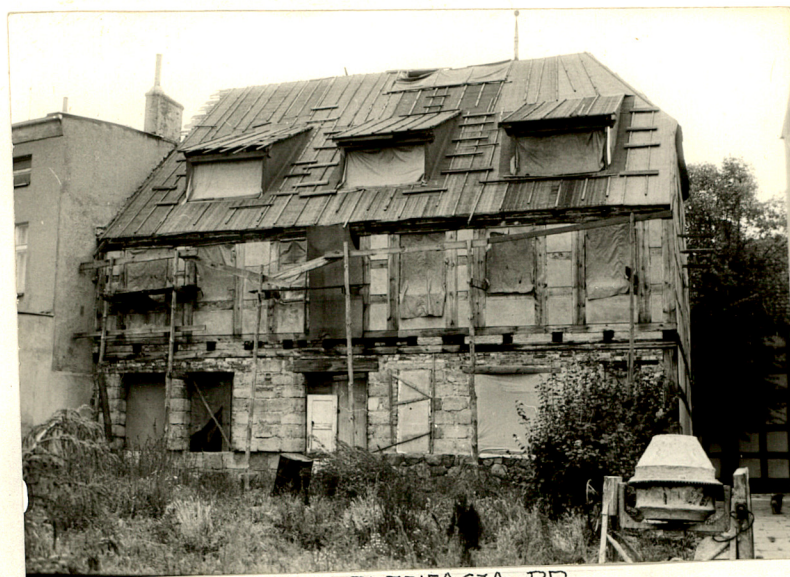
ELEWACJA PD.

Elewacja tylna - na I piętrze konstrukcji szkieletowej, pola wypełnione cegłą i otynkowane, 6 osi okiennych w polach konstrukcji - bez stolarki. Na parterze ściana z bloczków betonowych, nie otynkowana, otwory rozstawione bez komponowanego ładu. Dach dwuspadowy, z trzema lukarnami, pokryty papą.

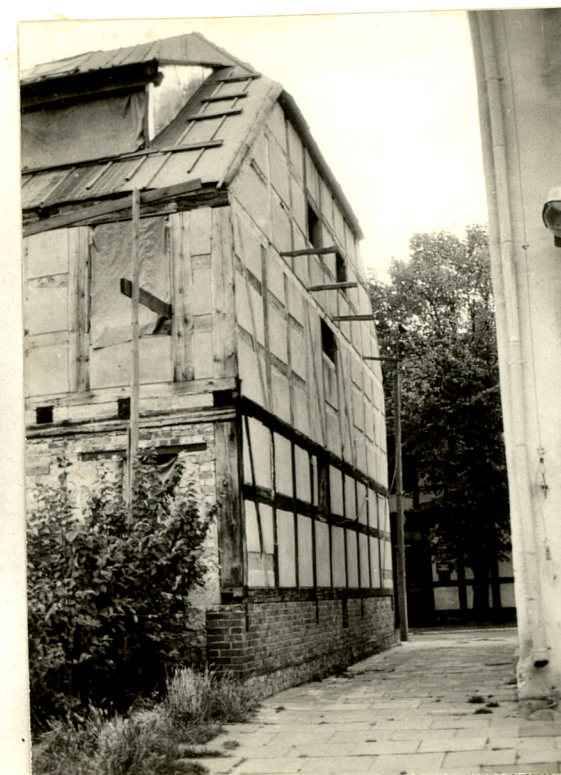
ELEWACJA WSCH.

Elewacja boczna - konstrukcji szkieletowej na wysokiej podmurówce z cegły. Pola wypełnione cegłą i otynkowane. Szczyt z naczółkiem, w polach konstrukcji 4 małe otwory okienne rozmieszczone na każdej kondygnacji.

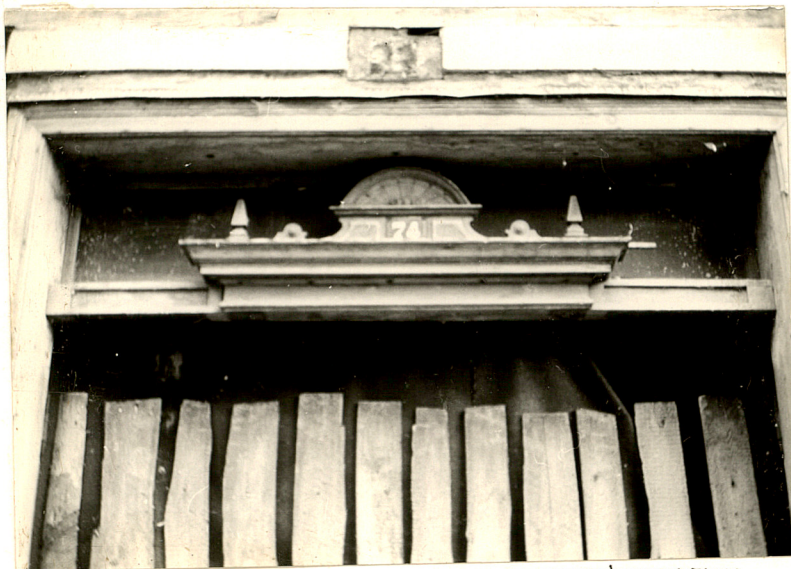
okiennej brak, w środkowym otworze wejściowym na parterze zachowała się ościeżnica i nadświetle, a w otworze okiennym także ościeżnica i zawiasy okiennic.

ZACHOWANE ŚLEMIE W OTWORZE WEJŚCIOWYM -
-ELEW. FRONTOWA

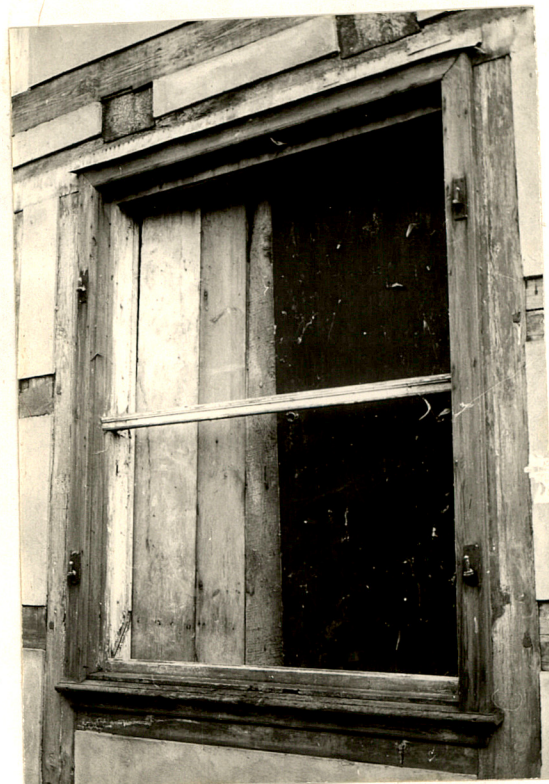
ZACHOWANA OŚCIEŻNICA OKNA
W ELEW. FRONT
