Kościół 12.-kat, paraf., p.wew Zwiastowania N.M. Panny

Łącko  
gm. POSTOMINO3. Wiek  
XVI/XVII

31. Szkic sytuacyjny, plan schematyczny, uwagi opisowe, fotografia

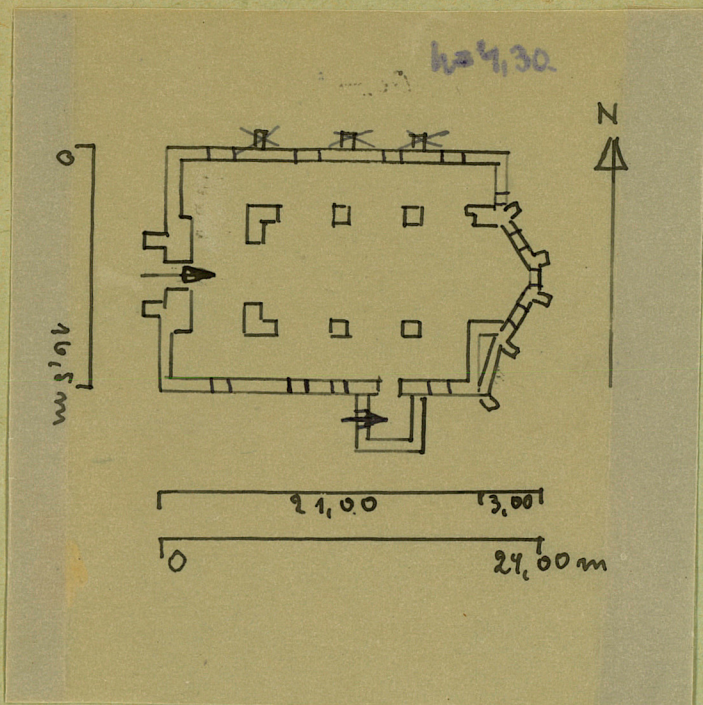
Rzut przyziemia, skala 1:500

Kościół murem z cegły i kamienia polnego, tynkowany. Holony trapezowy, od zach. wtopiona merka. Trójboczne sanktuarium trójboczne. Od pda. kruchta. Wewnątrz stropy. Zach. kość. dwuspadowy, wieży osmio-bocznej szczytowej kryty gontem.
