1. Obiekt zabytkowy

Kościół filialny p.w. Św Jana Ap. i Ewangelisty

2. Miejscowość (Gross Borkenhage) **BORKOWO WIELKIE** gm. Radowo

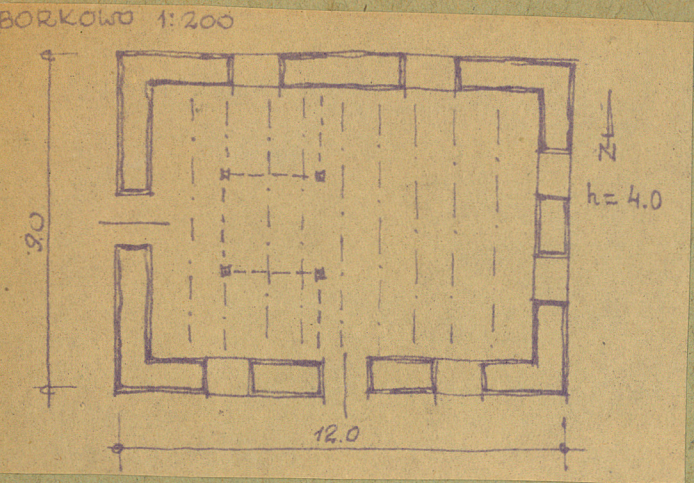
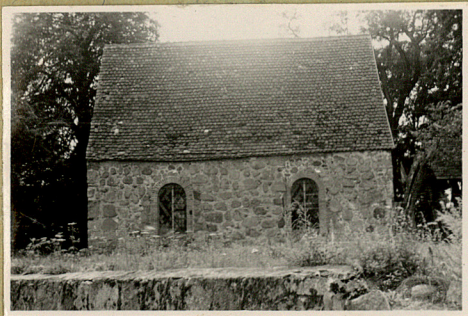
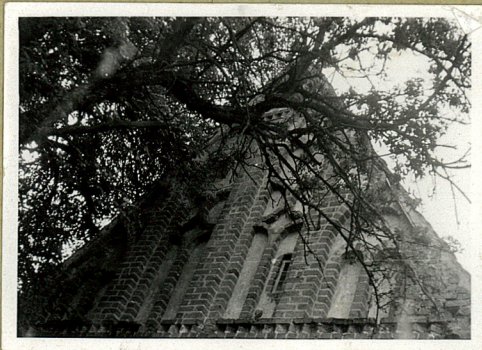
31. Szkic sytuacyjny, plan schematyczny, uwagi opisowe, fotografia

Budynek na planie prostokąta bez wieży. Okna w obramieniu z cegieł.
