1. Obiekt zabytkowy

Kościół rz.-kat., filialny parafii w Stawnie, p.wzw. św. Piotra i Pawła.

Stawsko

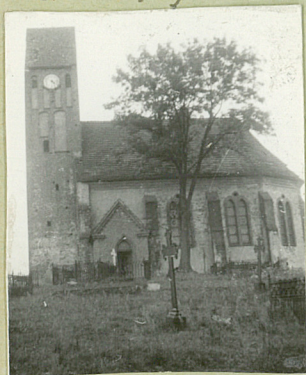
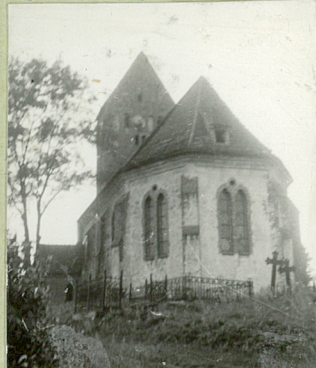
31. Szkic sytuacyjny, plan schematyczny, uwagi opisowe, fotografia

Stan zach. na ogół dobry; ściany zaatakowane przez grzyb

Zaniedbany - elewacja p.d. części zamalowana, drobne przedziaki pokrycia dachowego.
