1. Obiekt
KOSCIOŁ KATOLICKI FILIALNY, EWANGELICKI FILIALNY,
OB. RZYMSKO - KATOLICKI FILIALNY

2. Czas powstania
p.XVI w.

3. Miejscowość
TRZEBIATÓW

4. Adres Kościół rzym-kat.filialny
w Trzebiatowie, 73-131 Pęzino
nr hipoteczny KW 48178
lub. ewid. gruntów działka nr 67

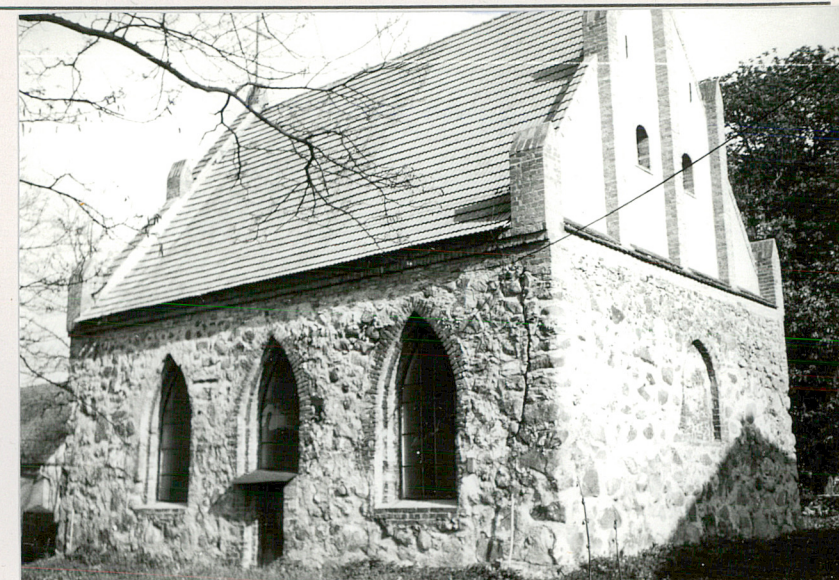
3

<p>14. Kubatura</p> <p>770 m³</p>	<p>15. Powierzchnia użytkowa</p> <p>110 m²</p>	<p>16. Przeznaczenie pierwotne</p> <p>Sakralne</p>	<p>17. Użytkowanie obecne</p> <p>Sakralne</p>
<p>18. Prace budowlane i konserwatorskie, ich przebieg i dokumentacja (po 1945 r.)</p> <p>1989-90 odbudowa obiektu. Wymurowanie ceglanej korony ścian. Wzmocnienie murów zewnętrznych i spoinowania; fugi wypełniono gruzem kamiennym i ceglanym. Założenie drewnianego stropu, więźby i konstrukcji dachowej. Rekonstrukcja szczytów i sterczyn. Wykonanie stolarki. Położenie tynków wewnętrznych i malowanie. Wylanie posadzki cementowej pod ławkami i naprawienie ceglanej posadzki. Założenie nowej instalacji elektrycznej. Wyposażenie kościoła.</p>		<p>19. Stan zachowania (fundamenty, ściany zewnętrzne, ściany wewnętrzne, sklepienia, stropy, konstrukcje dachowe, pokrycie dachu, wyposażenie i instalacje)</p> <p>Stan zachowania ogólnie dobry. Pęknięcie muru w pld-wsch. narożniku korpusu.</p>

<p>20. Najpilniejsze postulaty konserwatorskie</p> <p>Zbadanie przyczyny pęknięcia ściany pld-wsch. i wzmocnienie muru. Rekonstrukcja XIX wiecznej wieży; wg. wzoru fary w Nowogardzie.</p>
